Einstellung der Untersuchung

Ort, Datum und Zeit: Rund 3 km südwestlich von Nizza (LFMN), Frankreich,
26. August 2018, 20:53 UTC²

Immatrikulation: HB-IJP
Muster: Airbus 320-214
Halter: Swiss International Air Lines Ltd., Malzgasse 15, 4052 Basel
Eigentümer: Swiss International Air Lines Ltd., Malzgasse 15, 4052 Basel

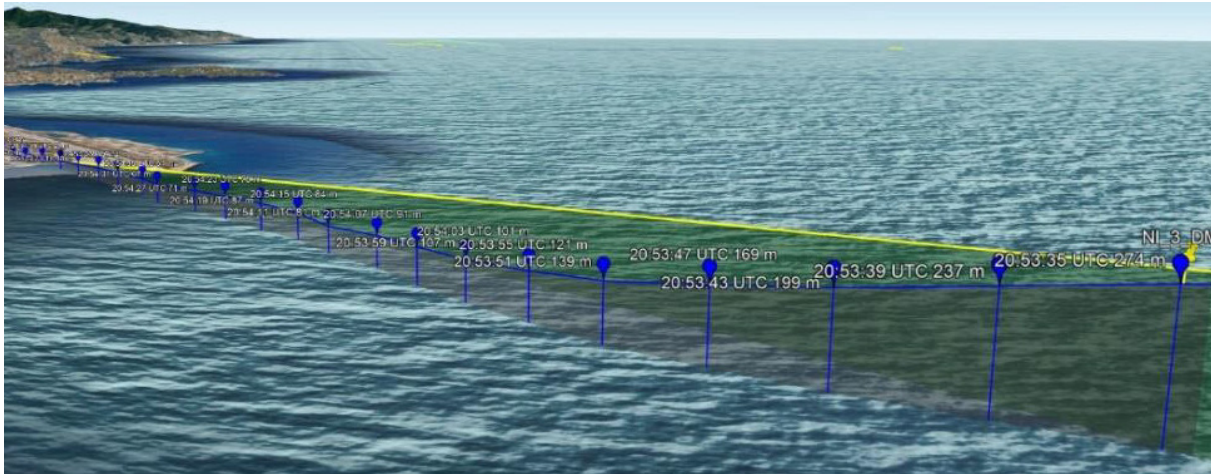
Abbildung 1: Endanflug der HB-IPJ (blaue Linie) und nominaler Gleitweg von 3° (gelbe Linie) auf die Piste 04L in Nizza (LFMN); ca. 1.5 NM von der Pistenschwelle entfernt, erreichte das Flugzeug eine Höhe von rund 240 ft über Grund.

Um 20:53:58 UTC wurde von der Platzverkehrsleitstelle für Flug LX 564 die Landebewilligung auf der Piste 04L erteilt, was vom Copiloten umgehend bestätigt wurde. Das Flugzeug befand sich um 20:54:08 UTC und 1.47 NM von der Pistenschwelle entfernt auf einer Höhe von rund 240 ft über Grund. Bis zu diesem Zeitpunkt blieb der Kommandant nicht ansprechbar und gab einzig starke Atemgeräusche von sich. Kurz nach Durchfliegen der Radarhöhe von 200 ft, um 20:54:28 UTC, wies der Copilot den wieder vollständig zu sich gekommenen Kommandanten eindringlich darauf hin, von der Flugsteuerung wegzubleiben. Kurz darauf fuhr der Copilot den Sitz des Kommandanten nach hinten. Entsprechende Geräusche der elektrischen Sitzverstellung wurden um 20:54:31 UTC und nochmals zwei Sekunden später aufgezeichnet. Rund dreissig Sekunden später um 20:55:01 UTC setzte das Flugzeug auf der Piste 04L auf.

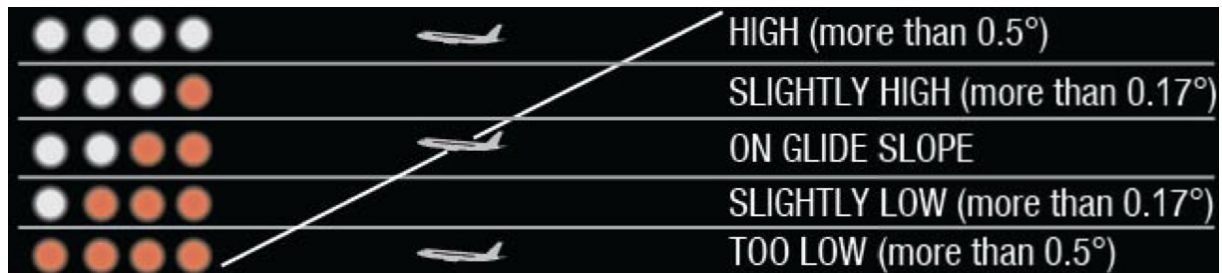
davon an. Bei einer Abweichung ab 0.5° unter dem 3° - Gleitwinkel zeigt die PAPI vier rote Lampen (vgl. Abbildung 2).

Gemäss den FDR-Aufzeichnungen befand sich das Flugzeug um 20:54:08 UTC in einer Distanz von 1.47 NM von der Pistenschwelle auf einer Höhe von rund 240 ft AGL. Dies entspricht einem Gleitwinkel zur Pistenschwelle von etwa 1.47° . Von dieser Position aus betrachtet, zeigte die PAPI vier rote Lampen.

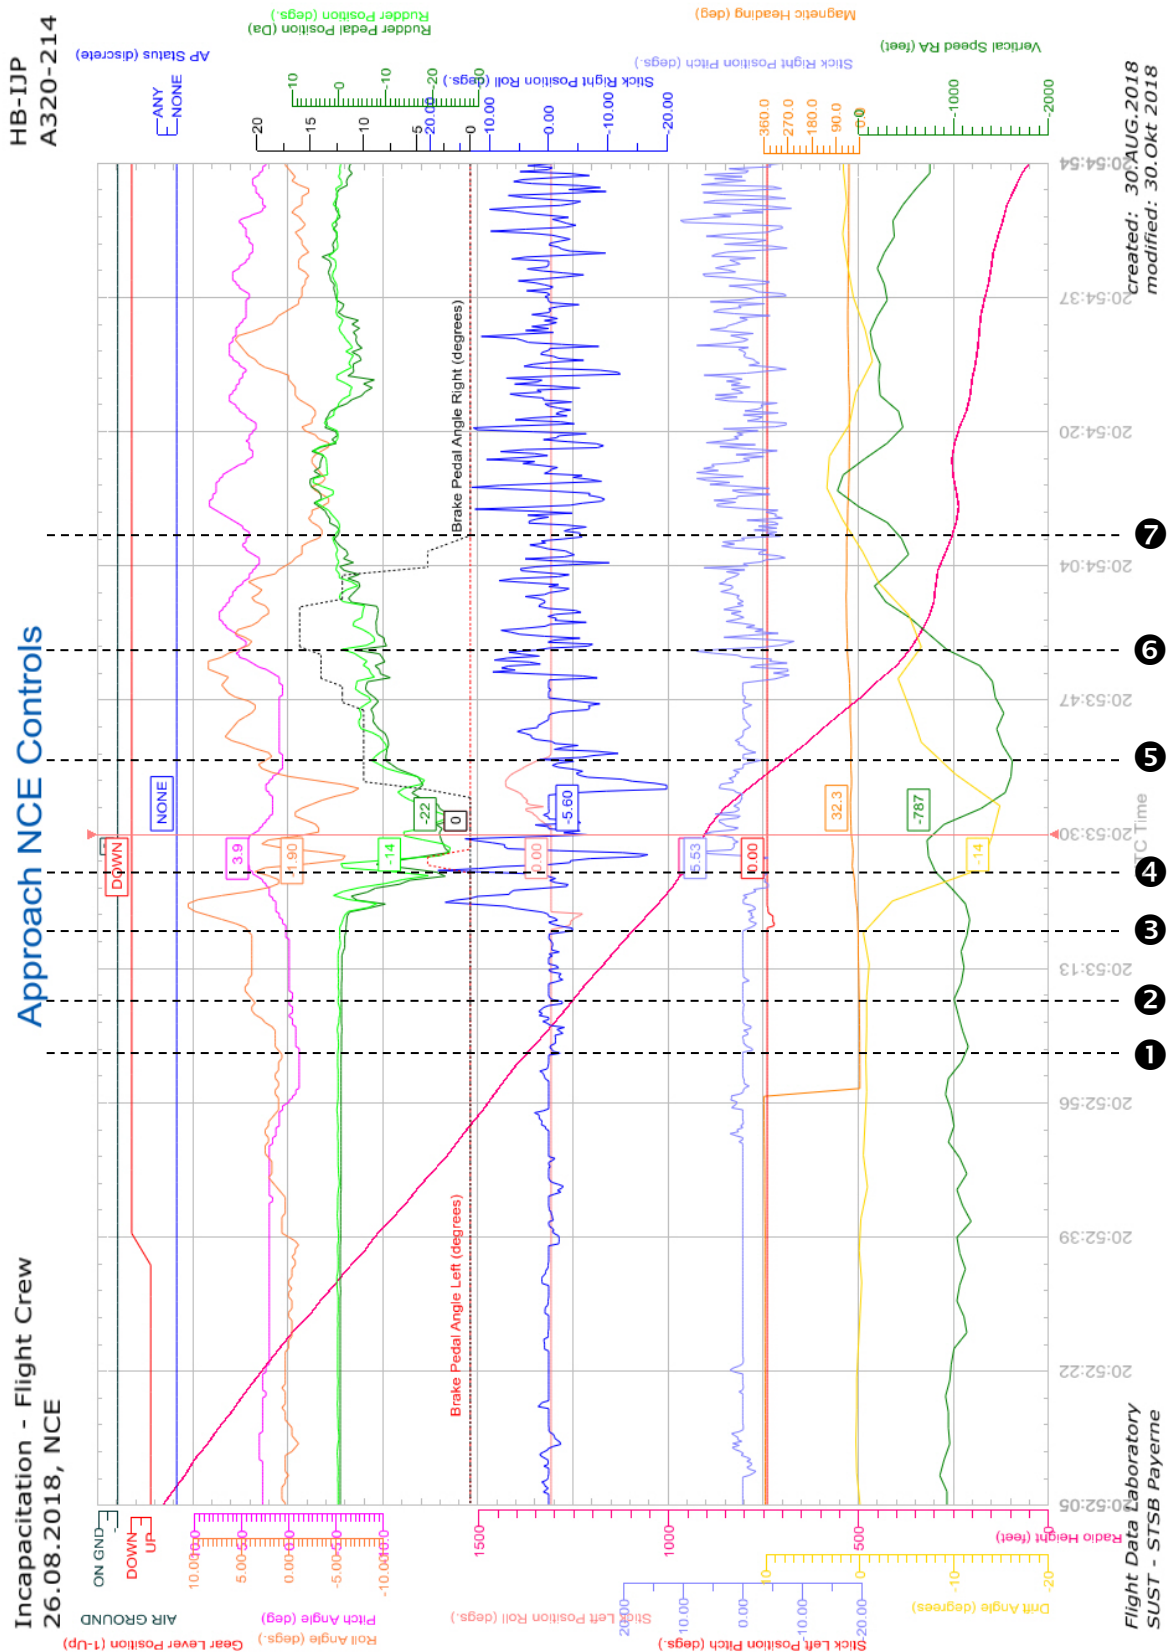
Anlage 1: Aufzeichnungen des Flugdatenschreibers während des Endfluges

Der Copilot erfasste die Ernsthaftigkeit der Situation nicht sofort und versuchte in der Folge den Kommandanten mehrfach erfolglos anzusprechen. Um 20:53:18 UTC, erfolgte rund 10 s nach Eintritt der Bewusstlosigkeit des Kommandanten, eine Rolleingabe durch den *sidestick*⁴ des Kommandanten, wodurch das Flugzeug eine Querlage von 10° nach rechts einnahm (vgl. FDR⁵-Aufzeichnungen in Anlage 1). Diese Eingabe wurde vom Copiloten unmittelbar korrigiert.

Als sich die HB-IJP um 20:53:20 UTC rund 3.5 NM von der Pistenschwelle 04L in einer Radarhöhe von 1000 ft befand, erfolgte während rund 10 Sekunden ein Vollausschlag des Seitenruders nach rechts. Um 20:53:31 UTC erfolgte eine zweite Rolleingabe durch den *sidestick* des Kommandanten, diesmal jedoch nach links, was zu einer Querlage des Flugzeuges von 8° nach links führte. Die Korrektur des Copiloten erfolgte umgehend und wurde von einer akustischen „*DUAL INPUT*“-Warnung⁶ um 20:53:35 UTC begleitet. Das Flugzeug kreuzte ungefähr zu diesem Zeitpunkt den nominalen Gleitweg von 3° (vgl. gelbe Linie in Abbildung 1 auf der Folgeseite) und erreichte um 20:53:39 UTC bei 778 ft (entsprechend 237 m) über Grund eine maximale Sinkrate von rund 1600 ft/min (vgl. Anlage 1).

Gemäss den FDR-Aufzeichnungen wurden während des Anfluges beide *sidestick* gleichzeitig über einen Zeitraum von ca. 20 Sekunden betätigt (vgl. Punkt ⑤ Anlage 1). Um 20:53:35 UTC wurde eine "DUAL INPUT"-Warnung generiert. Der *take over PB* beider *sidestick* wurde während des ganzen Anfluges nicht betätigt.

Aus den FDR-Aufzeichnungen geht hervor, dass das Seitenruder während des Anfluges über einen Zeitraum von etwa 45 Sekunden zum Teil vollständig betätigt wurde, und das Flugzeug in diesem Zeitraum stark nach rechts gierte (vgl. Anlage 1).

Abbildung 6: 20:53:01 UTC (1) Kommandant teilt Copiloten Übelkeit mit; 20:53:08 UTC (2) Verlust des Bewusstseins; 20:53:18 UTC (3) Rolleingabe am linken *sidestick*; 20:53:20 UTC (4) Vollausschlag des Seitenruders; 20:53:39 UTC (5) maximale Sinkrate von rund 1600 ft/min; 20:53:53 UTC (6) deutliche Vergrößerung des Lagewinkels (*attitude*) am rechten *sidestick*; 20:54:08 UTC (7) Ende der Bewusstlosigkeit, 1.47 NM vor der Pistenschwelle, in einer Höhe von rund 240 ft über Grund.
