## Summarischer Bericht

<b>Luftfahrzeug</b>	Airbus Industrie, A321-111	HB-IOC
<b>Halter</b>	Swiss International Air Lines Ltd., Malzgasse 15, 4052 Basel	
<b>Eigentümer</b>	Swiss International Air Lines Ltd., Malzgasse 15, 4052 Basel	
<b>Kommandant</b>	Schweizer Staatsangehöriger, Jahrgang 1975	
<b>Ausweis</b>	Verkehrspilotenlizenz für Flugzeuge ( <i>Airline Transport Pilot Licence Aeroplane</i> – ATPL(A)) nach der Europäischen Agentur für Flugsicherheit ( <i>European Aviation Safety Agency</i> – EASA), ausgestellt durch das Bundesamt für Zivilluftfahrt (BAZL)	
<b>Flugstunden</b>	<b>insgesamt</b>	8945 h <b>während der letzten 90 Tage</b> 171 h
	<b>auf dem Vorfalldatum</b>	6779 h <b>während der letzten 90 Tage</b> 171 h
<b>Copilot</b>	Schweizer Staatsangehöriger, Jahrgang 1984	
<b>Ausweis</b>	ATPL(A) nach EASA, ausgestellt durch das BAZL	
<b>Flugstunden</b>	<b>insgesamt</b>	3086 h <b>während der letzten 90 Tage</b> 152 h
	<b>auf dem Vorfalldatum</b>	2940 h <b>während der letzten 90 Tage</b> 152 h

<b>Ort</b>	Rund 10 NM nordwestlich des Flughafens Genf (LSGG)	
<b>Koordinaten</b>	--	<b>Höhe</b> Flugfläche 276
<b>Datum und Zeit</b>	2. Oktober 2018, 07:54 UTC (LT <sup>1</sup> = UTC <sup

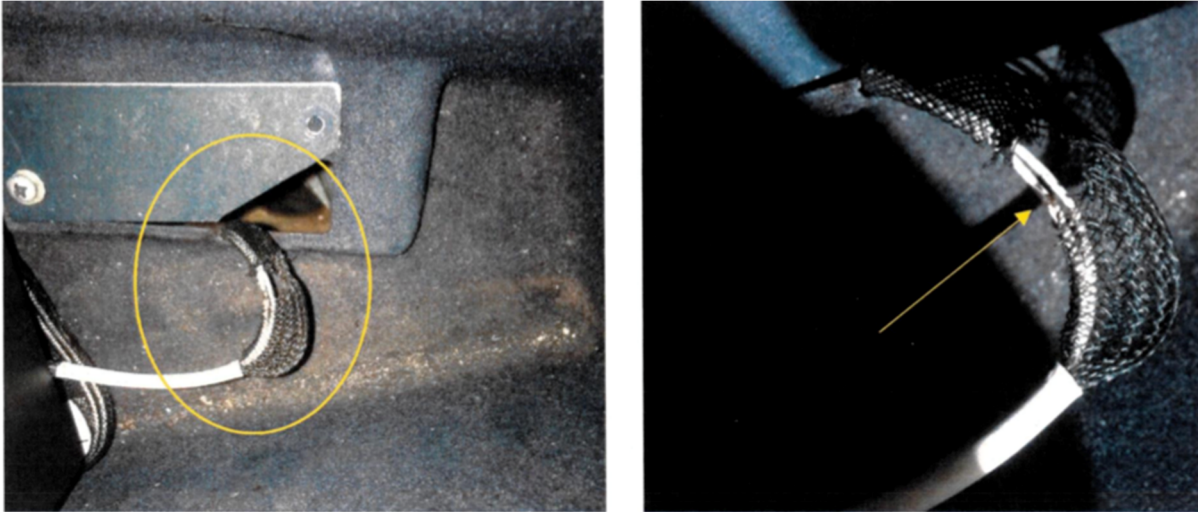
Am 7. Oktober wurde festgestellt, dass die Stromversorgung des Ladegeräts für das EFB auf der Seite des Kommandanten beschädigt war. Die Kabel, die zum Ladegerät führten, wurden durch eine scharfe Metallkante einer Abdeckung beschädigt. Diese Beschädigung führte zeitweise zu einem Kurzschluss, der die betreffende Plastikisolierung zum Schmelzen brachte (vgl. Abbildung 3).

**Abbildung 3:** Fotos der beschädigten Kabel, die das Ladegerät des EFB versorgen.

Die technischen Abklärungen ergaben verschiedene mögliche Quellen für den Brandgeruch im Zapflußsystem (*bleed air system*), jedoch keine konkreten Befunde. Die vorliegenden Hinweise deuten auf die angeschmorten Kabel des Ladegeräts für das EFB als wahrscheinlichste Quelle hin.

Am 6. Oktober ergab die Fehlersuche am Stromkreis des Schutzschalters Y-1, dass der Anschluss für das Ladegerät des EFB auf der Seite des Kommandanten lose war. Nachdem dieser Mangel behoben worden war, wurde das System gemäss Herstellerangaben erfolgreich geprüft. Anschliessend flog das Verkehrsflugzeug nach Wien (LOWW), wobei der Schutzschalter Y-1 wieder auslöste. Nach dem Rückflug von Neapel wurden das Hilfstriebwerk (*Auxiliary Power Unit* – APU), das PACK 1 und das linke Triebwerk (*engine* – ENG) 1 eingehend auf Ölverschmutzung und Beschädigungen untersucht. Dabei konnten lediglich am ENG 1 Rückstände eines Vogelschlages gefunden werden, der zwei Wochen zuvor stattgefunden hatte. Das Triebwerk wurde anschliessend gewaschen und das ganze Zapfluftsystem (*bleed air system*), das beide Triebwerke, die APU und beide PACK beinhaltet, getestet. Die Kabinenluft wurde dabei mit einem elektronischen Sensor (*aerotracer*) auf Ölrückstände ohne Auffälligkeiten untersucht.
