## Rapport Sommaire

<b>Lieu</b>	10 NM nord-est du radiophare de Saint-Prex (SPR)			
<b>Coordonnées</b>	535 000 / 162 000 (Swiss Grid 1903)		<b>Altitude</b> 8800 ft AMSL <sup>1</sup>	
<b>Date et heure</b>	15 avril 2018, 06 h 20 UTC, (LT = UTC + 2 h)			
<b>Nature de l'incident grave</b>	Rapprochement dangereux			
<b>Service ATC</b>	Séparation entre IFR et VFR			
<b>Espace aérien</b>	Charlie			
<b>Distance minimale entre les deux aéronefs</b>	0.3 NM horizontal, 0 ft vertical			
<b>Séparation minimale prescrite</b>	5 NM horizontal ou 1000 ft vertical			
<b>Catégorie d'Airprox</b>	catégorie d'ICAO <sup>2</sup> : A			
<b>Aéronef 1</b>	A321-111	HB-IOC		
<b>Exploitant</b>	Swiss International Air Lines Ltd., Malzgasse 15, 4052 Basel			
<b>Propriétaire</b>	Swiss International Air Lines Ltd., Malzgasse 15, 4052 Basel			
<b>Type d'exploitation</b>	Vol de ligne			
<b>Règles de vol</b>	Règles de vol aux instruments ( <i>Instrument Flight Rules</i> – IFR)

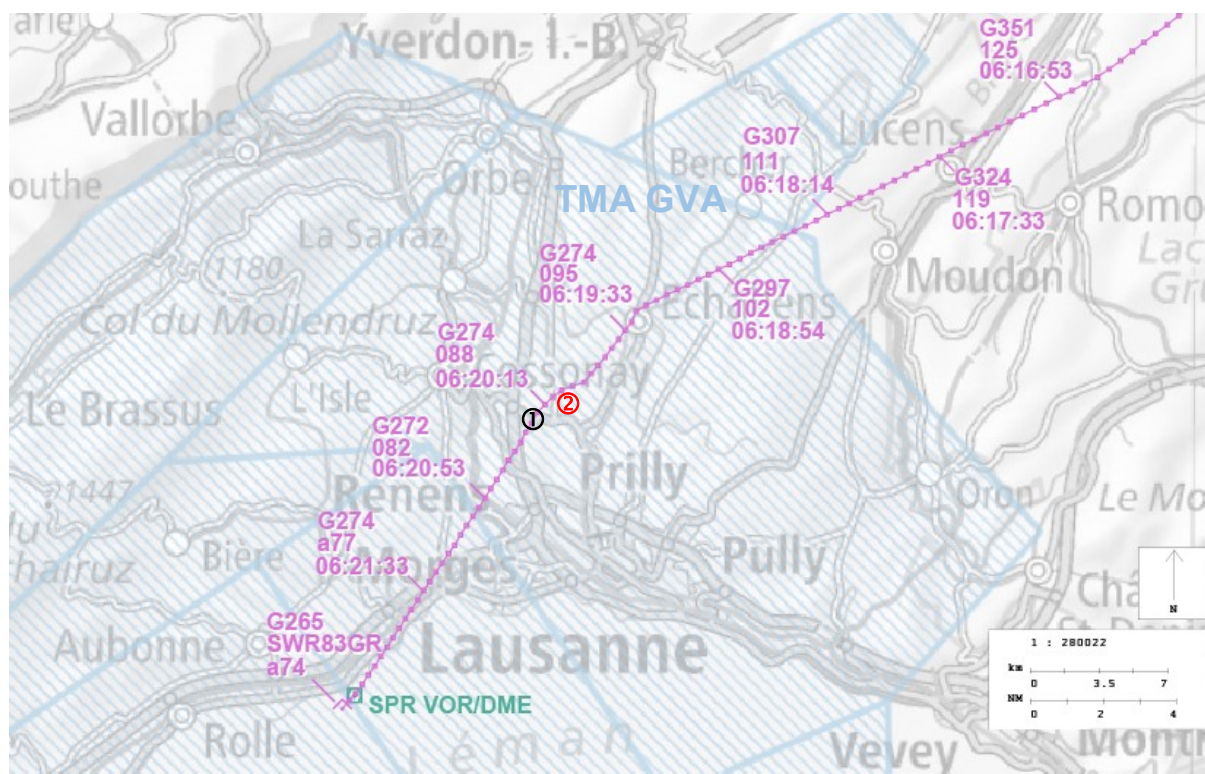
**Figure 1:** Cheminement du vol SWR83GR en descente sur Genève (LSGG), le point de départ de la montgolfière à Sullens ① et point de rapprochement ② environ 10 NM nord-est de Saint-Prex (SPR) à 8800 ft AMSL avec les indications de vitesse sol (G) en nœuds, les niveaux de vol et les altitudes en centaines de pieds ainsi que le temps en UTC. (Source de carte de base : Office fédéral de topographie).

Les deux aéronefs se sont rapprochés au-dessus de la localité de Sullens (VD), à environ 10 NM nord-est du radiophare de Saint-Prex (SPR), à la même altitude et jusqu'à une distance de 0.3 NM. Puis les deux aéronefs ont poursuivi leur route sans autre incident.
