Summarischer Bericht

Ort	Stadlerberg (ZH); Verlängerung der Pistenachse 14, in einer Entfernung von 5 NM vor der Pistenschwelle	
Koordinaten	676 330 / 265 950 (Swiss Grid 1903) N 47° 32' 23" / E 008° 27' 09" (WGS ¹ 84)	Höhe ca. 3000 ft AMSL ²
Datum und Zeit	29. September 2018, 16:57 UTC (LT = UTC + 2 h)	
Art des schweren Vorfalls	Fastkollision	
Flugsicherungsstelle	Endanflugkontrolle (<i>Zurich Final</i>)	
Luftraum	Kontrollzone (<i>Control Zone – CTR</i>) Zürich, Luftraumklasse D	
Geringster Abstand der beiden Luftfahrzeuge	0 m horizontal, ca. 10 m vertikal	
Vorgeschriebene Mindeststaffelung	3.0 NM zwischen IFR ³ /IFR-Verkehr, keine zwischen IFR/VFR ⁴ und VFR/VFR	
Airprox-Kategorie	ICAO ⁵ -Kategorie A	
Luftfahrzeug 1	Airbus A319	HB-IPT
Eigentümer	Wells Fargo Bank Northwest, National Association, 299 South Main Street, 5th Floor, Salt Lake City, UT 84111, USA	
Halter	Swiss International Air Lines Ltd., Malzgasse 15, 4052 Basel

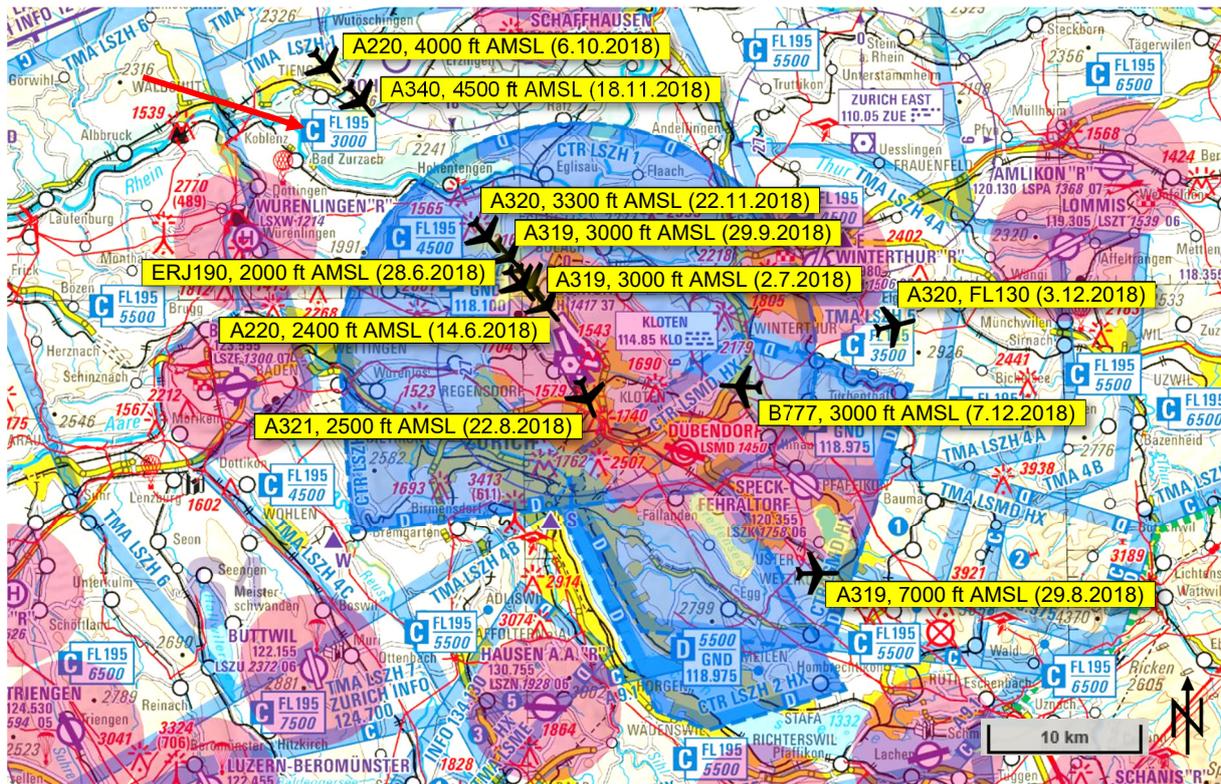
Die Meldungen zu gefährlichen Annäherungen zwischen Luftfahrzeugen und Drohnen im kontrollierten Luftraum um den Flughafen Zürich nehmen seit geraumer Zeit stetig zu. Nachfolgend sind einige der im Jahr 2018 der Schweizerischen Sicherheitsuntersuchungsstelle (SUST) gemeldeten Zwischenfälle mit Drohnen im Luftraum rund um den Flughafen Zürich aufgeführt (vgl. auch Abbildung 1):

Abbildung 1: Geografische Positionen der elf im Jahr 2018 der SUST gemeldeten, gefährlichen Annäherungen im Raum Zürich (Flugzeugmuster, Flughöhe, Datum), eingetragen in der Luftfahrtkarte der Schweiz, überlagert mit den Zonen mit Einschränkungen für Drohnen: Zonen im Umkreis von 5 km um Flugplätze (rote Kreisflächen) und CTR Zürich (blaue Flächen). Die Sektoren der TMA Zürich sind als blau schattierte Linien mit deren Ober- und Untergrenze (beispielsweise TMA Sektor 1: roter Pfeil) dargestellt. Quelle der Basiskarte: Bundesamt für Landestopografie.

Auf der [interaktiven Drohnenkarte der Schweiz](#) sind TMA nicht dargestellt. Der Betrieb von Drohnen ist somit in diesen Lufträumen nicht ausgeschlossen (vgl. Abbildung 1).
