Rapport Sommaire

Aéronef	Avro 146-RJ100	HB-IXP	
Exploitant	Swiss Global Air Lines AG, Malzgasse 15, 4052 Basel		
Propriétaire	Swiss Global Air Lines AG, Malzgasse 15, 4052 Basel		
Commandant de bord	Citoyen Suisse, né en 1972		
Licence	licence de pilote de ligne d'avions (<i>Airline Transport Pilot Licence Aeroplane – ATPL(A)</i>) selon l'agence européenne de la sécurité aérienne (<i>European Aviation Safety Agency – EASA</i>), fois par l'Office fédéral de l'aviation civile (OFAC)		
Heures de vol	total Pas relevant	au cours des 90 derniers jours Pas relevant	
	sur le type en cause Pas relevant	au cours des 90 derniers jours Pas relevant	
Copilote	Citoyen Suisse, né en 1984		
Licence	ATPL(A) selon l'EASA, établi par l'OFAC		
Heures de vol	total Pas relevant	au cours des 90 derniers jours Pas relevant	
	sur le type en cause Pas relevant	au cours des 90 derniers jours Pas relevant	
Lieu	Aéroport de Genève (LSGG)		
Cordonnées	---	Altitude ---

Date et heure	10 octobre 2016, 18 h 16 min (LT = UTC + 2 h)		
Type d'exploitation	Vol de ligne		
Règles de vol	Règles de vol aux instruments (<i>Instrument Flight Rules – IFR</i>)		
Lieu de départ	Genève (LSGG)		
Destination	London City (EGLC)

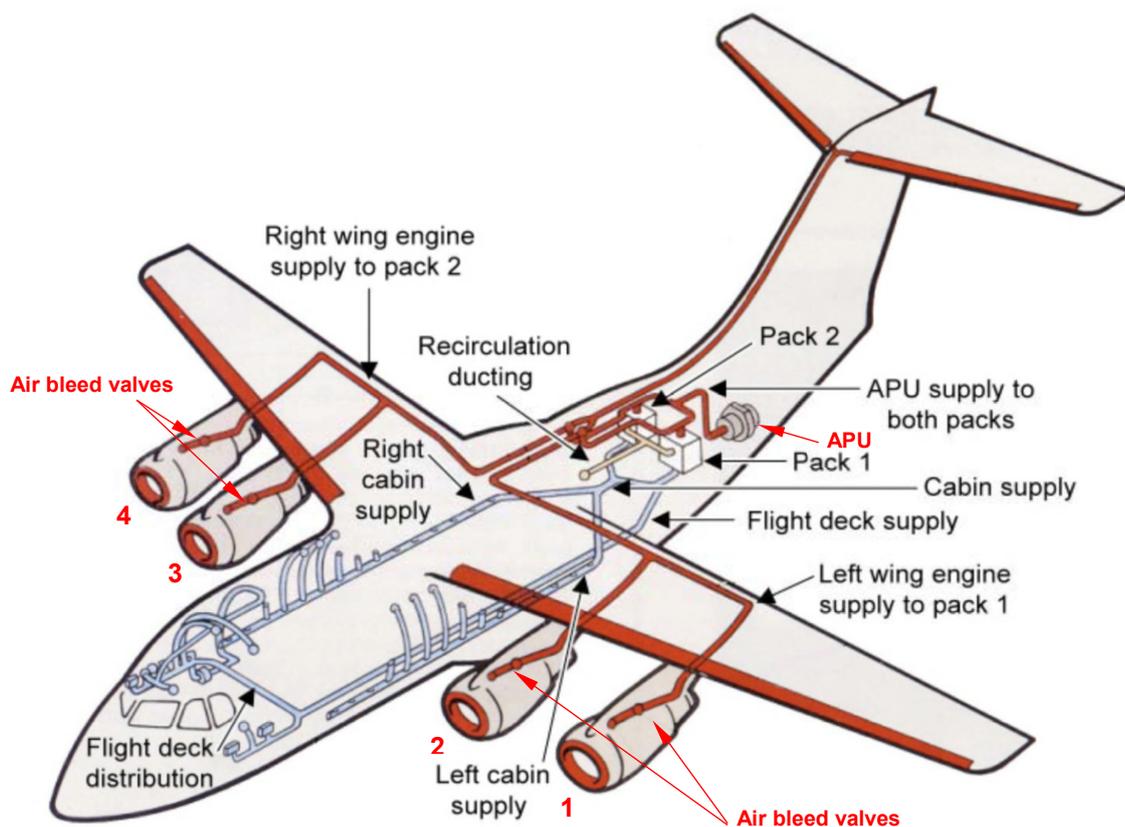
Figure 1: schéma du système pneumatique (brun) et de distribution de l'air conditionné (gris)

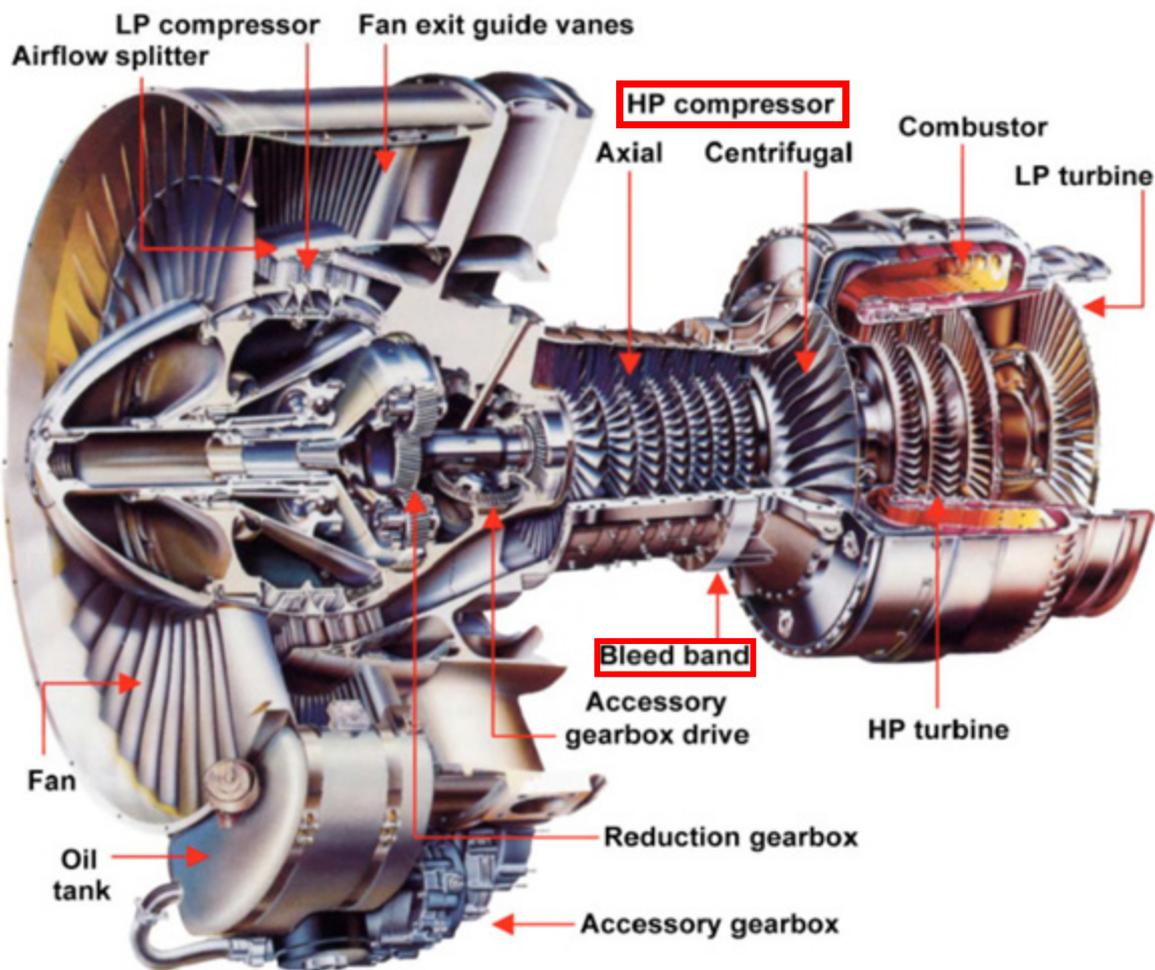
Figure 2 : position de la *bleed band* autour du carter du compresseur axial

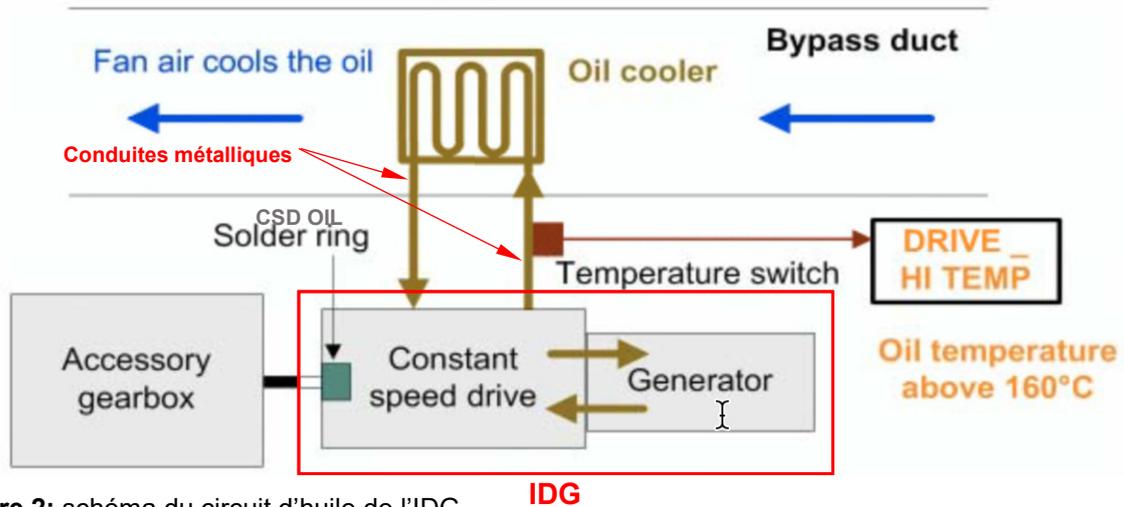
Figure 2: schéma du circuit d'huile de l'IDG.

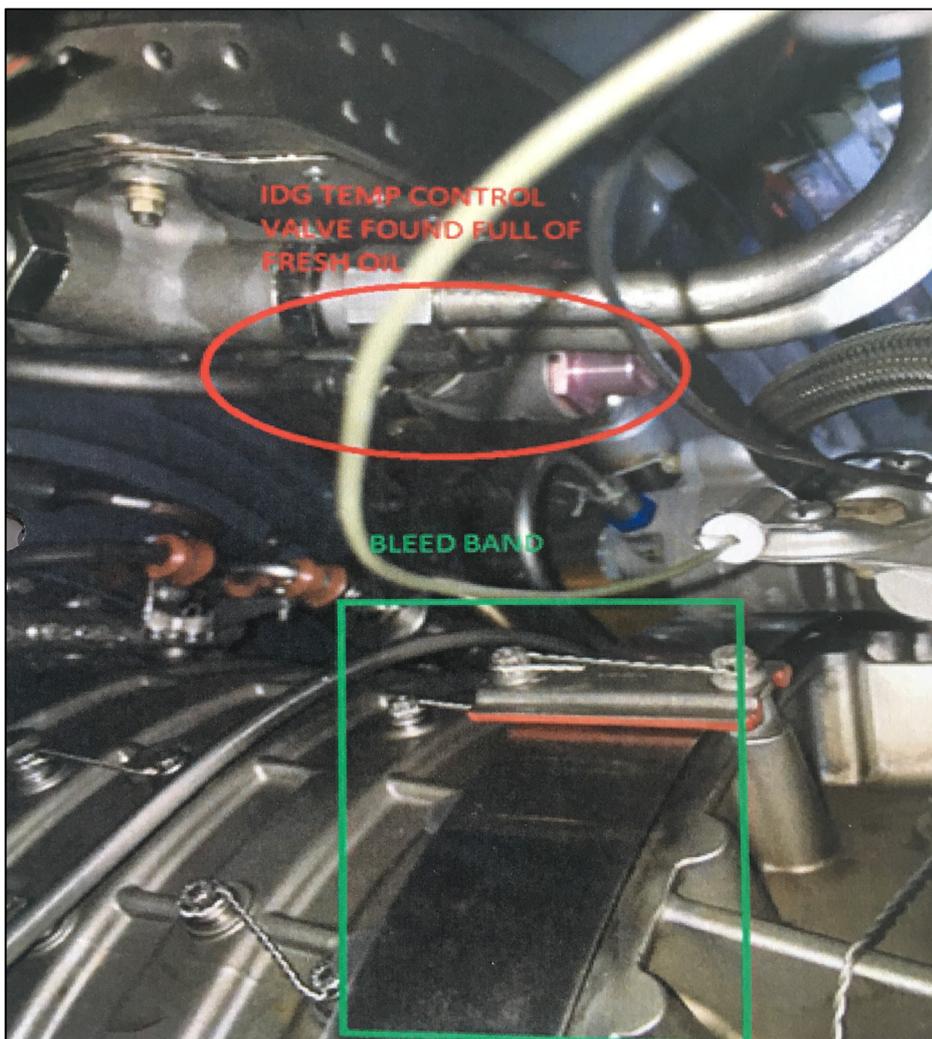
Les diverses investigations effectuées par l'entreprise chargée de la maintenance du HB-IXP ont mis en évidence une fuite de la valve de contrôle de la température d'huile (TCV) de l'IDG. Cette valve est située au-dessus du dispositif de la *bleed band* (voir figure 3).

Figure 3: position de la *bleed band* sous la valve de contrôle de température de l'IDG.

L'APU était hors service et l'équipage a utilisé les prélèvements pneumatiques des moteurs N°1 et N°4 pour fournir de l'air conditionné à bord de l'avion. La valve de contrôle de température (TCV) du circuit d'huile de l'IDG du moteur N°1 présentait une fuite. La valve étant située au-dessus et à l'aplomb de la *bleed band* (voir figure 3), l'huile a coulé par gravité sur et aux abords de la *bleed band* du moteur N°1. Cette dernière ayant un écartement variable par rapport aux orifices du carter, de l'huile a pénétré dans le compresseur du moteur. La vanne de prélèvement d'air du système pneumatique du moteur N°1 a été ouverte environ 15 min avant le décollage. Durant le roulage, avec une faible puissance moteur, la conduite pneumatique reliant le moteur N°1 au pack N°1 a progressivement été contaminée par de l'huile.
