Summarischer Bericht

Luftfahrzeug	Avro 146-RJ100	HB-IYR	
Halter	Swiss Global Air Lines AG, Malzgasse 15, 4052 Basel		
Eigentümer	Swiss International Air Lines Ltd., Malzgasse 15, 4052 Basel		
Kommandant	Schweizer Staatsangehöriger, Jahrgang 1982		
Ausweis	Verkehrspilotenlizenz für Flugzeuge (<i>Airline Transport Pilot Licence Aeroplane</i> – ATPL(A)) nach der Europäischen Agentur für Flugsicherheit (<i>European Aviation Safety Agency</i> – EASA), ausgestellt durch das Bundesamt für Zivilluftfahrt (BAZL)		
Flugstunden	insgesamt 3419 h	während der letzten 90 Tage 91 h	
	mit dem Vorfallmuster 3171 h	während der letzten 90 Tage 91 h	
Copilot	Deutscher Staatsangehöriger, Jahrgang 1990		
Ausweis	Berufspilotenlizenz für Flugzeuge (<i>Commercial Pilot Licence Aeroplane</i> – CPL(A)) nach EASA, ausgestellt durch das BAZL		
Flugstunden	insgesamt 820 h	während der letzten 90 Tage 73 h	
	mit dem Vorfallmuster 550 h	während der letzten 90 Tage 73 h

Ort	ca. 8 NM südlich der Piste 28 in Zürich		
Koordinaten	---	Höhe ca. FL 080	
Datum und Zeit	24. Oktober 2016, 19:28 UTC		
Betriebsart	Linienflug		
Flugregeln	Instrumentenflugregeln (<i>Instrument Flight Rules</i> – IFR)		
Flugphase	Anflug auf die

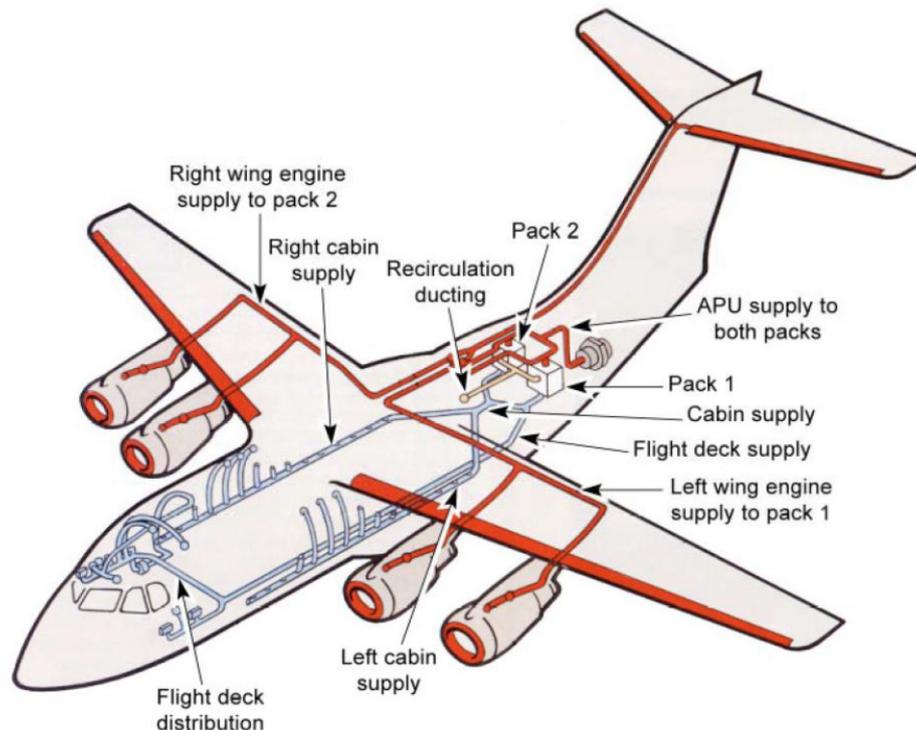
Abbildung 1: *bleed air* System (Quelle: *Flight Crew Operation Manual (FCOM)* der Swiss)

Die Druckbelüftungsanlage versorgt das Cockpit und die Kabine mit konditionierter Luft. Diese wird als Zapfluft entweder dem Hilfsaggregat entnommen (APU *bleed air*) oder den Triebwerken (ENG *bleed air*) und von zwei PACK aufbereitet. Die beiden PACK befinden sich im hinteren Teil des Flugzeuges (vgl. Abbildung 1).

PACK 1 wird durch die APU oder die linken Triebwerke versorgt, PACK 2 durch die APU oder die rechten Triebwerke. Im Normalfall versorgt PACK 1 die Kabine und das Cockpit und PACK 2 nur die Kabine.

Die Eintrittskanten der Flügel und des Höhenleitwerks können durch dieselbe heisse *bleed air* der Triebwerke (rot in Abbildung 1), die auch der Versorgung der beiden PACK dient, vor Eisansatz geschützt werden. Das Ein- oder Ausschalten der Enteisungsanlage verändert deshalb auch den Zustand der *bleed air*, die den PACK zugeführt wird.
