## Summarischer Bericht

<b>Luftfahrzeug</b>	AVRO 146-RJ100	HB-IYT		
<b>Halter</b>	Swiss Global Air Lines AG, Malzgasse 15, 4052 Basel			
<b>Eigentümer</b>	Triangle Regional Aircraft Leasing Limited, 1 Bishop Square, St Albans Road West, GB-AL10 9NE Hatfield Hertfordshire			
<b>Kommandant</b>	Schweizer Staatsangehöriger, Jahrgang 1977			
<b>Ausweis</b>	Verkehrspilotenlizenz für Flugzeuge ( <i>airline transport pilot licence aeroplane</i> – ATPL(A)) nach der Europäischen Agentur für Flugsicherheit ( <i>European Aviation Safety Agency</i> – EASA), ausgestellt durch das Bundesamt für Zivilluftfahrt (BAZL)			
<b>Flugstunden</b>	<b>insgesamt</b>	3189 h	<b>während der letzten 90 Tage</b>	137 h
	<b>mit dem Unfallmuster</b>	3189 h	<b>während der letzten 90 Tage</b>	137 h
<b>Copilot</b>	Deutsche Staatsangehörige, Jahrgang 1988			
<b>Ausweis</b>	Berufspilotenlizenz für Flugzeuge ( <i>commercial pilot licence aeroplane</i> – CPL(A)) nach der EASA, ausgestellt durch das BAZL

<b>Flugstunden</b>	<b>insgesamt</b>	476 h	<b>während der letzten 90 Tage</b>	98 h
	<b>mit dem Unfallmuster</b>	476 h	<b>während der letzten 90 Tage</b>	98 h
<b>Ort</b>	Flughafen Luxemburg (ELLX)			
<b>Koordinaten</b>	---

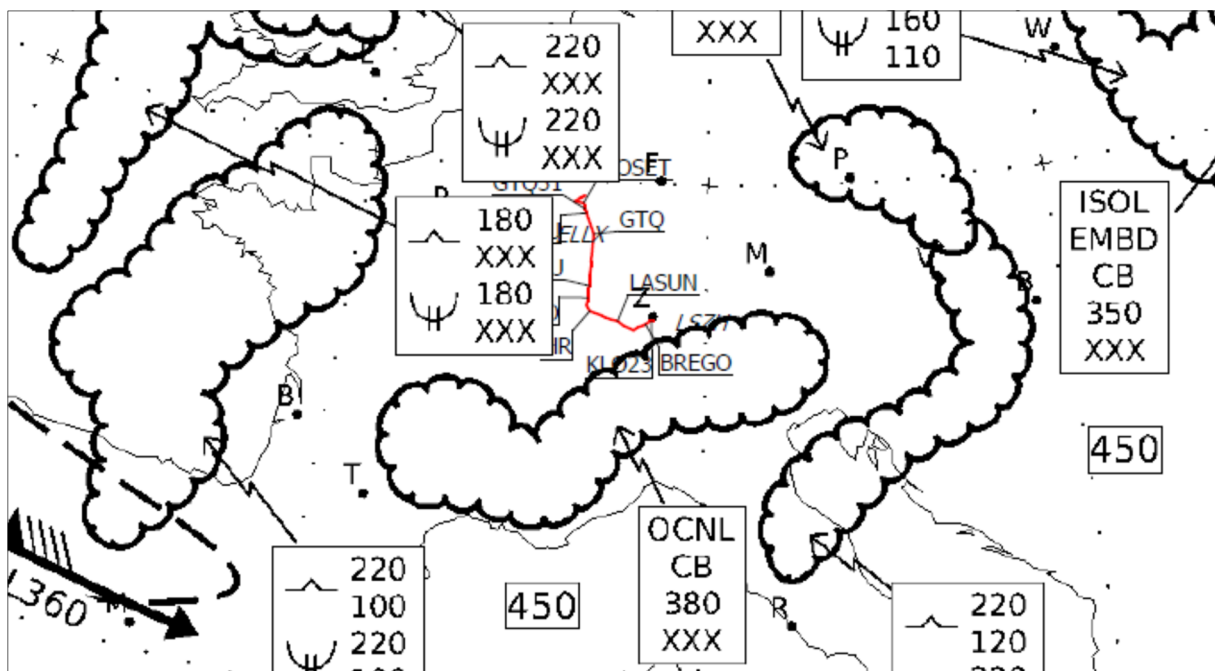
**Abbildung:** Ausschnitt aus der von der Flugbesatzung benutzten Flugwetterkarte mit der Prognose für 18:00 UTC. Der geplante Flugweg von Zürich nach Luxemburg wurde in roter Farbe eingetragen.

Die der Flugvorbereitung zugrundeliegenden Flugwetterprognosen stellten für Luxemburg keine Gewittertätigkeit in Aussicht, sondern lediglich leichte temporäre Regenschauer. Für den Ausweichflughafen Brüssel war problemloses Flugwetter vorhergesagt. Der Entscheid der Flugbesatzung, *extra fuel* für 20 Minuten Flugzeit mitzuführen, ist vor diesem Hintergrund nachvollziehbar, führte aber dazu, dass relativ wenig Zeit für eine Beurteilung der Lage zur Verfügung stand, als sich die Wetterlage anders als erwartet entwickelte.

Dieselben Flugwetterprognosen enthielten allerdings auch den Hinweis auf die Präsenz von Gewitterwolken („CB“) am Flughafen Luxemburg. Der vorliegende Zwischenfall zeigt einmal mehr, dass die Vorhersage von Gewittertätigkeit für einen gegebenen Ort und eine gegebene Zeit grundsätzlich mit grosser Unsicherheit behaftet ist. Für die Phase der Flugvorbereitung bedeutet dies, dass die Erwartung von Gewitterwolken auch mit der Erwartung entsprechender Wettererscheinungen verbunden werden muss.
