Summarischer Bericht

Luftfahrzeug	Avro 146-RJ100	HB-IYT
Haupthalter	Swiss Global Air Lines AG, Malzgasse 15, 4052 Basel	
Haupteigentümer	Triangle Regional Aircraft Leasing Limited, GB-AL10 9NE Hatfield Hertfordshire, 1 Bishop Square, St Albans Road West	
Kommandant	Schweizer Bürger, Jahrgang 1985	
Ausweis	Verkehrspilotenlizenz für Flugzeuge (<i>airline transport pilot licence aeroplane</i> – ATPL(A)) nach der Europäischen Agentur für Flugsicherheit (<i>European Aviation Safety Agency</i> – EASA), ausgestellt durch das Bundesamt für Zivilluftfahrt (BAZL)	
Flugstunden	insgesamt 3496 h	während der letzten 90 Tage 169:41 h
	mit dem Vorfallmuster 3286 h	während der letzten 90 Tage 169:41 h
Copilot	Schweizer Bürger, Jahrgang 1984	
Ausweis	ATPL(A) nach EASA, ausgestellt durch das BAZL	
Flugstunden	insgesamt 3777 h	während der letzten 90 Tage 160:37 h
	mit dem Vorfallmuster 3313 h	während der letzten 90 Tage 160:37 h
Ort	Rund 25 km nordwestlich von Bozen, Italien

Koordinaten	N 46° 38' 47" E 011° 04' 46" (WGS 84)	Höhe Flugfläche 302
Datum und Zeit	3. Juni 2015, ca. 17:15 UTC ¹	
Betriebsart	Gewerbsmässig	
Flugregeln	Instrumentenflugregeln (<i>instrument flight rules</i> – IFR)	
Flugphase	S

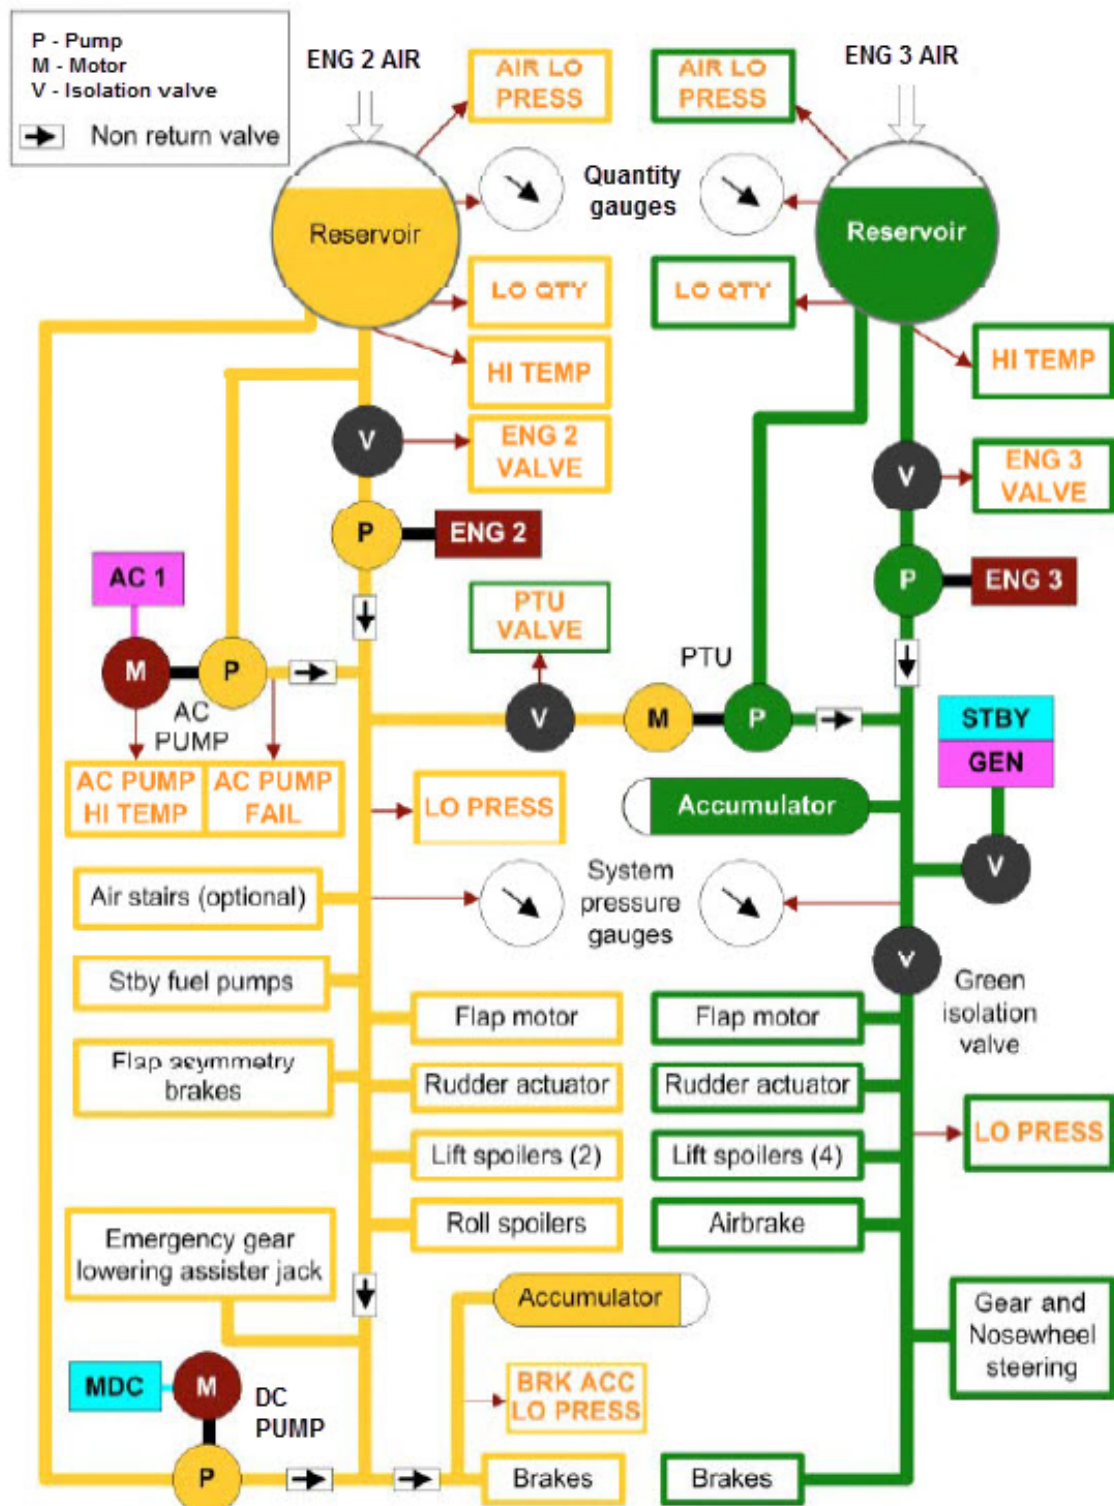
Anlage 1: Vereinfachtes Schema des Hydrauliksystems

In Anlage 1 findet sich eine Übersicht über das nachfolgend beschriebene Hydrauliksystem. Es werden im Folgenden nur die im vorliegenden Fall relevanten Funktionen und Anzeigen näher beschrieben.

Das grüne System wird im Normalfall von der *engine driven pump* (EDP) am Triebwerk 3 unter Druck gesetzt. Sollte die EDP ausfallen oder muss das Triebwerk abgestellt werden, kann das grüne System via *power transfer unit* (PTU) vom gelben System unter Druck gesetzt werden. Die PTU wird aktiviert, wenn der Druck im grünen System unter 2600 PSI fällt. Steigt der Druck wieder über 2600 PSI, wird die PTU deaktiviert. Die PTU gewährleistet die Unabhängigkeit der beiden Hydrauliksysteme. Es findet kein Flüssigkeitstransfer statt.

Das gelbe System wird im Normalfall von der EDP am Triebwerk 2 unter Druck gesetzt. Im Störfall kann der Druck im gelben System von einer durch Wechselstrom (*alternating current* – AC) angetriebenen Pumpe (*pump*) unterstützt respektive aufrechterhalten werden. Diese AC *pump* wird automatisch gestartet, wenn der Schalter „AC PUMP“ auf dem Kontrollpanel des Hydrauliksystems in Stellung „AUTO“ steht (vgl. Anlage 2) und eine der folgenden Bedingungen eintritt:

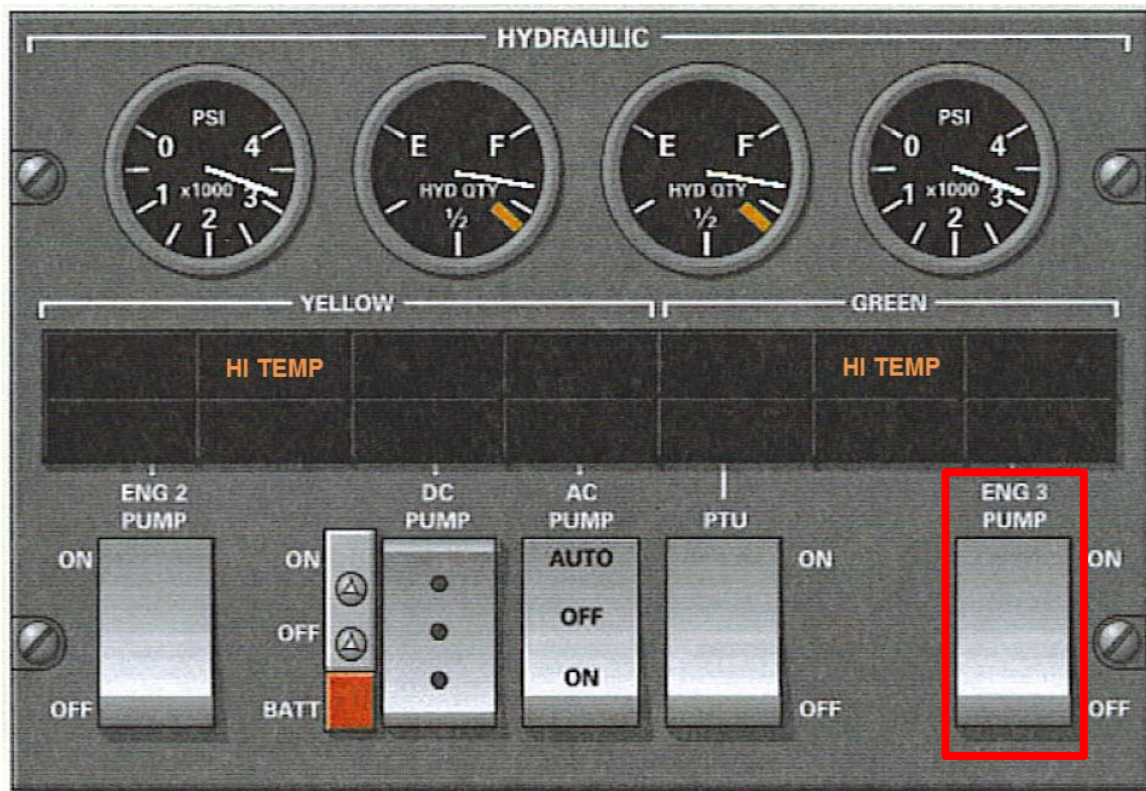
Anlage 2: Kontrollpanel des Hydrauliksystems

Im *overhead panel* befindet sich das Kontrollpanel für das Hydrauliksystem. Auf diesem befinden sich die Schalter für die Steuerung und die Warnanzeigen für die Überwachung des Systems. Anlage 2 zeigt die im Zusammenhang mit dem schweren Vorfall relevanten Warnanzeigen.

Etwa 25 Minuten nach dem Start in Zürich leuchtete im Cockpit die Warnanzeige „HI TEMP“ des grünen Hydrauliksystems auf. Diese Warnanzeige wird aktiviert, wenn die Temperatur der Hydraulikflüssigkeit im grünen Reservoir über 95 °C steigt. In Übereinstimmung mit der entsprechenden Prüfliste wurde darauf das grüne Hydrauliksystem stillgelegt (vgl. Anlage 3).

Bei der Rückkehr nach Zürich leuchtete im Gegenanflug auf die Piste 28 die Warnanzeige „HI TEMP“ des gelben Hydrauliksystems ebenfalls auf. In Übereinstimmung mit der entsprechenden Prüfliste wurde das gelbe Hydrauliksystem nicht stillgelegt, um so eine Notfallsituation zu verhindern. Der folgende Text in der Prüfliste lässt diese Option offen: „If a system has been shut down due to a system HI TEMP or AIR LOW PRESS, it may be reinstated for the approach“. (vgl. Anlage 4)
