## Summarischer Bericht

<b>Luftfahrzeug</b>	AVRO 146-RJ100	HB-IYU
<b>Halter</b>	Swiss Global Air Lines AG, Malzgasse 15, 4052 Basel	
<b>Eigentümer</b>	Triangle Regional Aircraft Leasing Limited, St. Albans Rd W Hatfield, AL10, 9NE Grossbritannien	
<b>Kommandant</b>	Schweizer Staatsangehöriger, Jahrgang 1974	
<b>Ausweis</b>	Verkehrspilotenlizenz für Flugzeuge ( <i>Airline Transport Pilot Licence Aeroplane</i> – ATPL(A)) nach der Europäischen Agentur für Flugsicherheit ( <i>European Aviation Safety Agency</i> – EASA), ausgestellt durch das Bundesamt für Zivilluftfahrt (BAZL)	
<b>Flugstunden</b>	<b>insgesamt</b> 9525 h	<b>während der letzten 90 Tage</b> 132 h
	<b>mit dem Vorfallmuster</b> 5878 h	<b>während der letzten 90 Tage</b> 132 h
<b>Copilot</b>	Deutscher Staatsangehöriger, Jahrgang 1992	
<b>Ausweis</b>	Berufspilotenlizenz für Flugzeuge ( <i>Commercial Pilot Licence Aeroplane</i> – CPL(A)) nach EASA, ausgestellt durch das BAZL

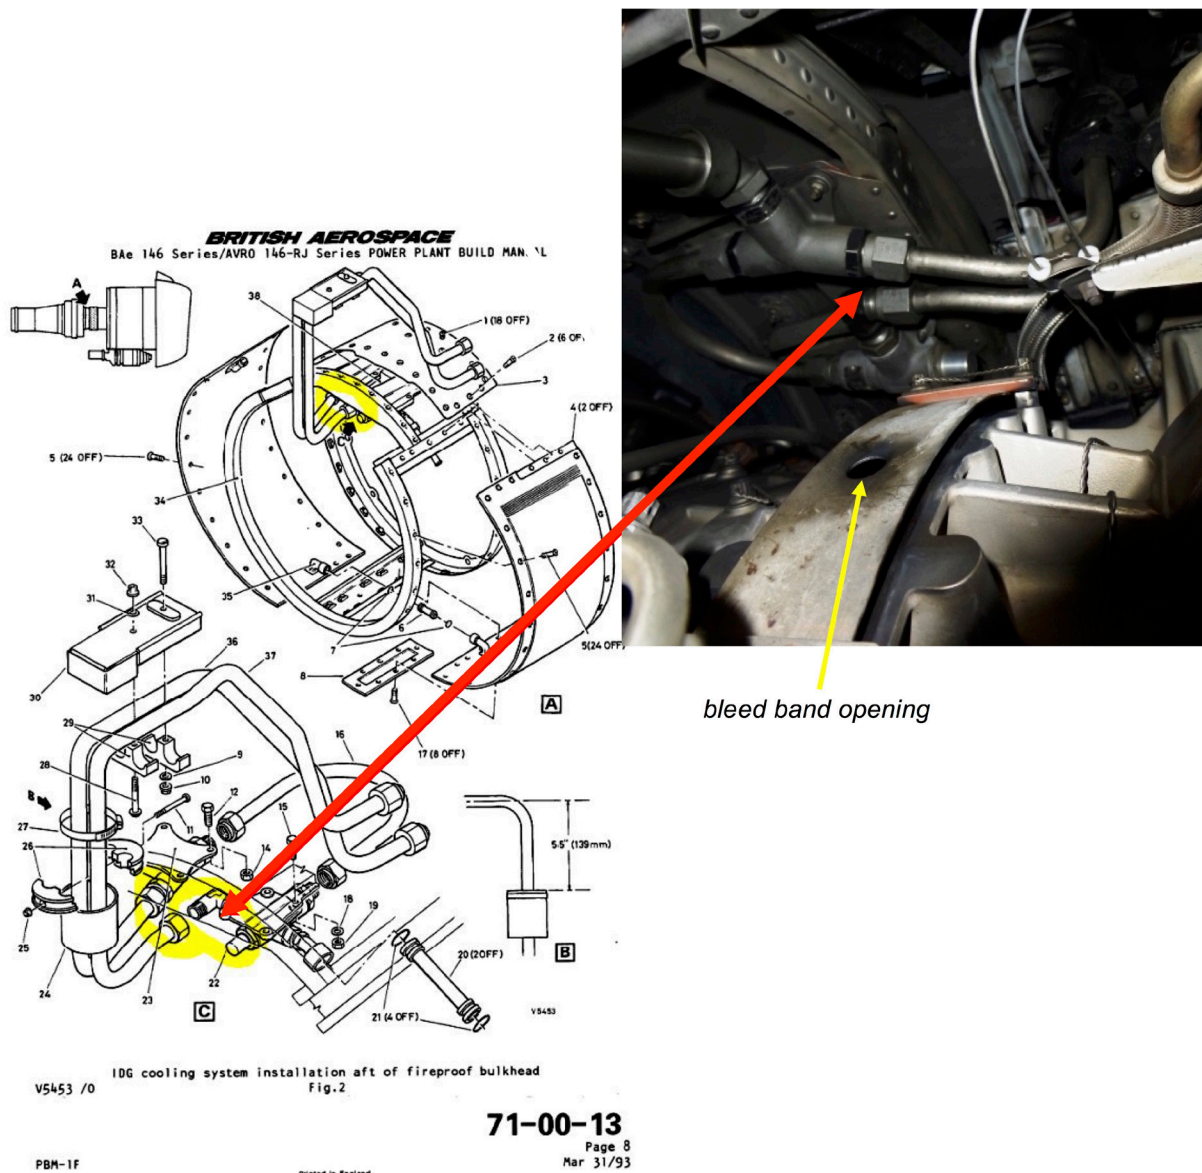
Die extensiven Kontrollen zeigten kleinere Unstimmigkeiten, die möglicherweise zu einem Öl-Geruch geführt haben könnten. Am Auffälligsten war aber ein Leck am IDG<sup>4</sup>-Öl-System des Triebwerks 1. Dieses Öl-System des IDG ist unabhängig vom Triebwerk Öl-System. Seine Komponenten sind um den Triebwerkkompressor herum angeordnet. Das Temperaturkontrollventil (*temp control valve*) befindet sich exakt in 12 Uhr Position direkt über dem Triebwerkkompressor. Es zeigte sich, dass Öl-Leitungsverbindungen zu diesem *temp control valve* nicht mit genügendem Drehmoment angezogen waren. Somit konnte Öl auf den Triebwerkkompressor tropfen und durch die Entlüftungsöffnungen (*bleed band openings*) in den Triebwerkkompressor gelangen und dadurch auch in die *engine bleed air*, respektive in den *airconditioning* Kreislauf (vgl. Abbildung 1).

Als weiterer möglicher beitragender Faktor konnte ermittelt werden, dass kontaminierte Luft statt über Bord (*overboard*) in den *airconditioning* Kreislauf gelangen konnte, weil die Entlüftungsrohre der APU (*APU breather*) und des Triebwerk-Ölkühlers (*engine oil cooler*) nicht korrekt ausgerichtet waren.

Abbildung 1: Öl-Leck an der Verbindung (roter Pfeil) zum temp control valve des IDG Öl-Kühlers

Zum Abschluss all dieser Arbeiten wurde ein Testflug durchgeführt. Bei diesem wurden alle möglichen Luft- und *airconditioning* Konfigurationen getestet. Alle diese Tests zeigten keine Anomalitäten.
