Summarischer Bericht

Luftfahrzeug	C Series BD-500-1A10 (CS100) "A220-100"	HB-JBC
Halter	Swiss International Air Lines Ltd., Malzgasse 15, 4052 Basel	
Eigentümer	LHAMI Leasing Ltd., Dragonara Road, MT-3140 St. Julians STJ	
Kommandant	Schweizer Staatsangehöriger, Jahrgang 1967	
Ausweis	Verkehrspilotenlizenz für Flugzeuge (<i>Airline Transport Pilot Licence Aeroplane – ATPL(A)</i>) nach der Europäischen Agentur für Flugsicherheit (<i>European Union Aviation Safety Agency – EASA</i>), ausgestellt durch das Bundesamt für Zivilluftfahrt (BAZL)	
Flugstunden	insgesamt 16 660 h	während der letzten 90 Tage 191 h
	mit dem Vorfallmuster 3000 h	während der letzten 90 Tage 191 h
Copilot	Deutscher Staatsangehöriger, Jahrgang 1988	
Ausweis	ATPL(A) nach EASA, ausgestellt durch das BAZL	
Flugstunden	insgesamt 3277 h	während der letzten 90 Tage 159 h
	mit dem Vorfallmuster 1000 h	während der letzten 90 Tage 159 h
Ort	Fluginformationsgebiet (<i>Flight Information Region – FIR</i>) Paris, auf Flugfläche (<i>Flight Level – FL</i>) 220

Datum und Zeit	13. Oktober 2018, 05:40 UTC ¹	
Betriebsart	Linienflug	
Flugregeln	Instrumentenflugregeln (<i>Instrument Flight Rules – IFR</i>)	
Flugphase	Steigflug	
Abfl

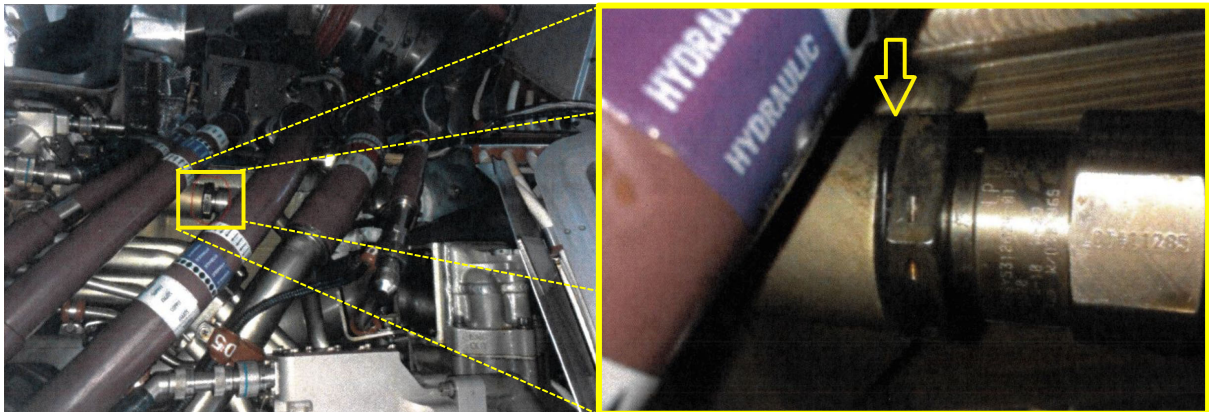
Der Ölverlust des linken Triebwerkes konnte auf eine fehlerhafte O-Ring-Dichtung an dessen *Fuel Oil Cooler* zurückgeführt werden (vgl. Abbildung 1).

Abbildung 1: Fehlerhafte Dichtung (Pfeil) am *Fuel Oil Cooler* des linken Triebwerks.

Der Ölverlust an der Dichtung des *Fuel Oil Cooler* ist auf eine technische Ursache zurückzuführen, die durch die Ausführung der Service Bulletins PW 79-00-0012 und PW 79-00-0013 des Triebwerkherstellers behoben werden kann.

Bereits vor dem vorliegenden Zwischenfall publizierte der Hersteller Pratt & Whitney (PW) am 1. Juni 2018 das Service Bulletin PW 79-00-0011, das den Ersatz des *Fuel Oil Cooler* durch ein Bauteil mit einer vergrösserten Gewindelänge und einem erhöhten Anzugsmoment an der betroffenen Verbindung vorsah. Diese Modifikation war vom Hersteller als wenig dringlich eingestuft² und an der HB-JBC noch nicht vorgenommen worden.

Kurz nach dem vorliegenden Zwischenfall wurde am 17. Oktober 2018 das Service Bulletin PW 79-00-0012 publiziert, das mit erhöhter Dringlichkeit³ eine periodische Inspektion der betroffenen, noch nicht nach vorgenanntem Service Bulletin modifizierten Verbindung vorsah. Die entsprechende Inspektion der Flotte der Fluggesellschaft Swiss förderte zwei weitere betroffene *Fuel Oil Cooler* zutage, die daraufhin ersetzt wurden.

Am 29. März 2019 publizierte der Hersteller das Service Bulletin PW 79-00-0013, das auch den Ersatz der zur betroffenen Verbindung führenden Ölleitung vorsah⁴. Am 27. März 2020 setzte die amerikanische Luftaufsichtsbehörde (*Federal Aviation Authority* – FAA) schliesslich die Lufttüchtigkeitsanweisung (*Airworthiness Directive* – AD) 2020-04-01 in Kraft, womit sie die Ausführung der in den vorgenannten Service Bulletins empfohlenen Schritte verbindlich vorschrieb. In der Folge wurde diese AD auch von der europäischen Luftaufsichtsbehörde EASA übernommen.
