Abschlussbericht Nr. 2435 der Schweizerischen Sicherheitsuntersuchungsstelle SUST

über den schweren Vorfall des Verkehrs-
flugzeuges Airbus A330-343, HB-JHI,

vom 13. September 2024

ca. 50 NM west-nordwestlich von Basel

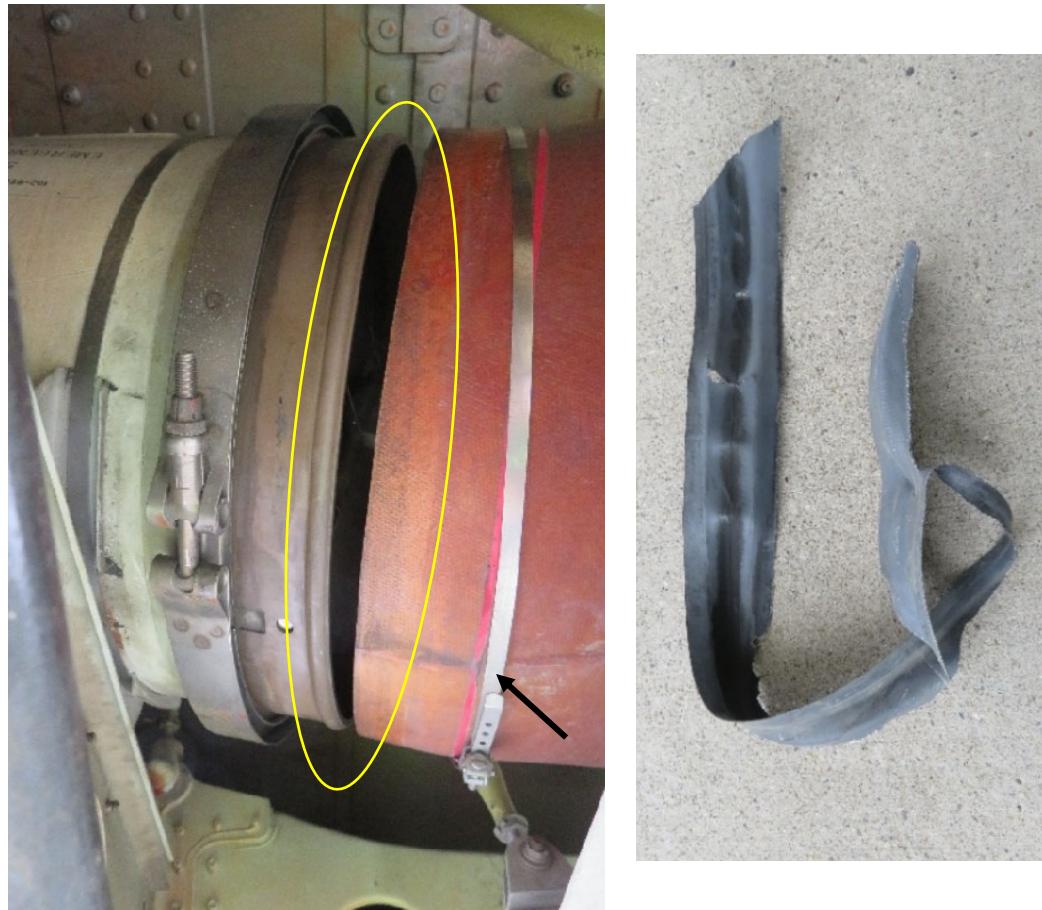
Beim Übergang zwischen dem Niederdruckverteiler und dem Rückschlagventil (*check valve*) des Notstaulufteinlasses (*emergency ram air inlet*) fehlte die Dichtmanschette (*sleeve*) sowie eine von zwei Schraubschellen (*clamp*) (vgl. Abbildung 1). Die Dichtmanschette wurde stark beschädigt im Innern der Flugzeugzelle aufgefunden (vgl. Abbildung 2). Die noch vorhandene Schraubschelle auf der Seite des Niederdruckverteilers war lose. Die zweite Schraubschelle war nicht auffindbar.

Abbildung 1: Übergang zwischen Niederdruckverteiler (*low pressure manifold*, rechte Bildseite) und dem Rückschlagventil (*check valve*) des Notstaulufteinlasses (*emergency ram air inlet*, linke Bildseite) mit fehlender Dichtmanschette (gelb eingekreist) und der noch vorhandenen Schraubschelle (schwarzer Pfeil).

Abbildung 2: Stark beschädigte Dichtmanschette.

Die Dichtmanschette (*sleeve*) beim Übergang vom Niederdruckverteiler (*low pressure manifold*) zum Rückschlagventil (*check valve*) des Notstaulufteinlasses (*emergency ram air inlet*) wurde stark beschädigt im Flugzeuginnern vorgefunden. Weiter war eine Schraubschelle lose, die zweite fehlte und war im Flugzeuginnern nicht auffindbar. Die gerissene Dichtmanschette kann als Folgeschaden auf das defekte *skin check valve* zurückgeführt werden, da die Dichtmanschette dem Luftdruck nicht mehr standhielt. Im Service Bulletin wird auf diese mögliche Beschädigung hingewiesen (vgl. Kapitel 1.6.3.2). Durch die austretende Luft konnte der Kabinendruck nicht mehr aufrechterhalten werden.

- Das *skin check valve* ist von aussen nicht sichtbar, weshalb der Defekt unerkannt blieb.
- Die Dichtmanschette (*sleeve*) beim Übergang vom Niederdruckverteiler zum *check valve* des Notstaulufteinlasses (*emergency ram air inlet*) hielt dem Luftdruck aufgrund des defekten *skin check valve* nicht stand und wurde stark beschädigt.

As immediate preventive measure, the Maintenance Program Taskcard (TC) 215500-04-1 got modified with an additional step to check the condition of the sleeve connecting emergency ram air inlet and manifold, additionally the torque of the clamps in September 2024.

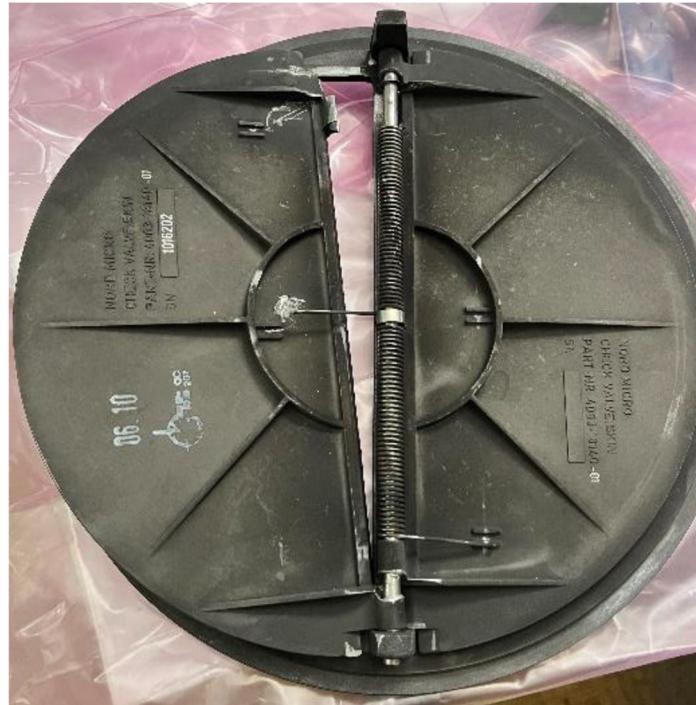
Am ausgebauten *skin check valve* wurde festgestellt, dass bei einer Klappe das Scharnier gebrochen und die Scharnierachse verbogen war (vgl. Abbildung 3). Weiter war die Schenkelfeder beim gebrochenen Scharnier, die ein Schliessen der Klappe sicherstellt, ebenfalls abgebrochen. Das gesamte Scharnier, die Klappen sowie die Kontaktflächen und die Endanschlüsse waren stark beschädigt.

Abbildung 3: Defektes skin check valve.

Im Flugzeug wurde ein stark beschädigtes und nicht mehr funktionstüchtiges *skin check valve* festgestellt. Die ersten Anzeichen von Beschädigungen dürften schon seit längerer Zeit bestanden haben. Wahrscheinlich ist, dass beim letzten Flug vor dem schweren Vorfall dieses *skin check valve* aber noch funktionstüchtig war und sich in geschlossenem Zustand befunden hatte, so dass das Kabinendrucksystem in der Lage war, einen ausreichenden Kabinendruck aufzubauen.

- Das *skin check valve* zwischen dem Niederdruckverteiler (*low pressure manifold*) und der Mischeinheit (*mixer unit*) war stark beschädigt und nicht mehr funktionstüchtig.

Am 9. November 2016 veröffentlichte der Flugzeughersteller das Service Bulletin Nr. A330-21-3179 mit der Empfehlung, das *skin check valve* mit der Teilenummer 4063-18140-01 durch ein modifiziertes *valve* mit der Teilenummer 24328-01 zu

- Reduzierung des Klappenöffnungswinkels von 85 Grad auf maximal 75 Grad;
- Verstärkung verschleisskritischer Teile: Scharniere, Kontaktflächen und Endanschlag;
- Reduzierung der Reibungskräfte zwischen den Klappen und der Scharnierachse durch den Einsatz einer speziellen Oberflächenbeschichtung;
- Reduzierung der Federkraft durch Verwendung nur einer Feder anstelle von zwei Federn;
- Neuanordnung der Klappenrippen, um ein Flattern der Klappen während des Normalbetriebs zu verhindern.
