# **Abschlussbericht Nr. 2426 der Schweizerischen Sicherheitsuntersuchungsstelle SUST**

über den schweren Vorfall des Verkehrs-  
flugzeuges Airbus A330-343, HB-JHL,

vom 11. Juli 2023

über dem Ärmelkanal, Vereinigtes König-  
reich

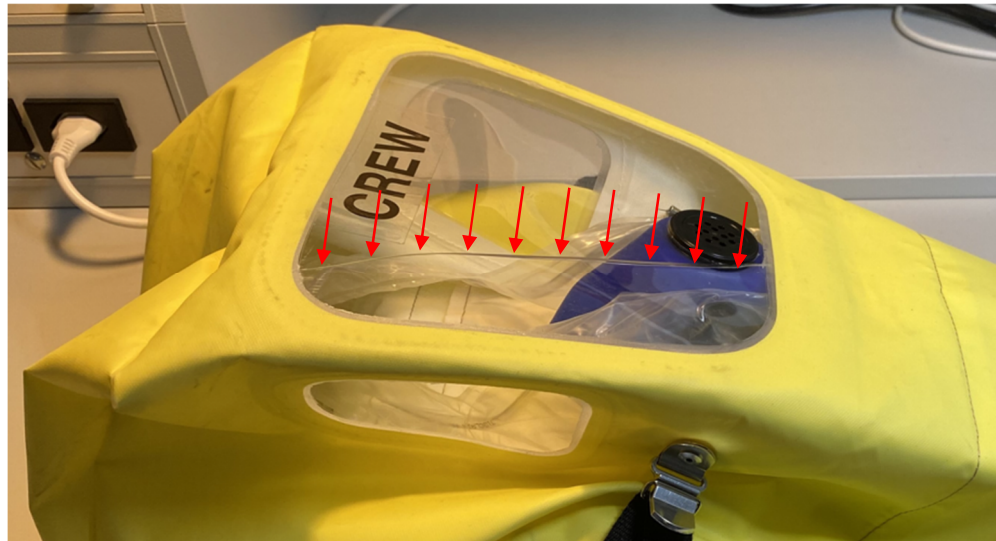
- Bei einer PBE war die Frontscheibe aus Polycarbonat zerbrochen (vgl. Abbildung 4).<sup>9</sup>
- Bei einer PBE war die Halterung des rechten seitlichen Halteriemens abgerissen (vgl. Abbildung 5).

**Abbildung 4:** Zerbrochene Frontscheibe (rote Pfeile) einer PBE, die während des schweren Vorfalls eingesetzt wurde.

<sup>9</sup> Es liess sich nicht abschliessend klären, ob dieser Riss in der Frontscheibe der PBE bereits bestand, bevor das Kabinenbesatzungsmitglied die Maske aufsetzte, oder ob die Frontscheibe während oder erst nach der Verwendung der PBE brach.

- Mit grosser Wahrscheinlichkeit war umweltbedingte Spannungsrissbildung (*Environmental Stress Cracking* – ESC)<sup>16</sup> ursächlich für die Risse in den Frontscheiben.
- Wurden die PBE im Labor über einen längeren Zeitraum (2 bis 22 Tage) stärkerer Hitzeeinwirkung (85 °C) ausgesetzt, führte dies aufgrund Aneinanderhaftens der PBE zu Schwierigkeiten beim Herausnehmen der Haube aus der Vakuumverpackung und zu Verformungen und Haarrissen auf der Frontscheibe.<sup>17</sup>
- Es ist nicht möglich, eine PBE zuverlässig auf Rissbildung in der Frontscheibe aus Polycarbonat zu überprüfen, wenn sich die PBE in der versiegelten Vakuumverpackung befände.

- Beschädigungen in der Frontscheibe einer PBE wie ein Riss oder ein Bruch können dazu führen, dass giftige Gase oder Rauch aus der Umgebungsluft in die Haube gelangen können. Der PBE-Träger atmet systembedingt über das Einatmungsventil (*inhalation valve*) der Mund-Nasen-Maske die Luft aus dem Inneren der Haube ein und damit auch die giftigen Gase (vgl. Kapitel 1.6.2.3.2, Abbildung 2). Zudem kann Rauch, der sich im Innern der Haube befindet, die Sichtverhältnisse beeinträchtigen und Irritationen in den Augen und auf der Gesichtshaut hervorrufen.

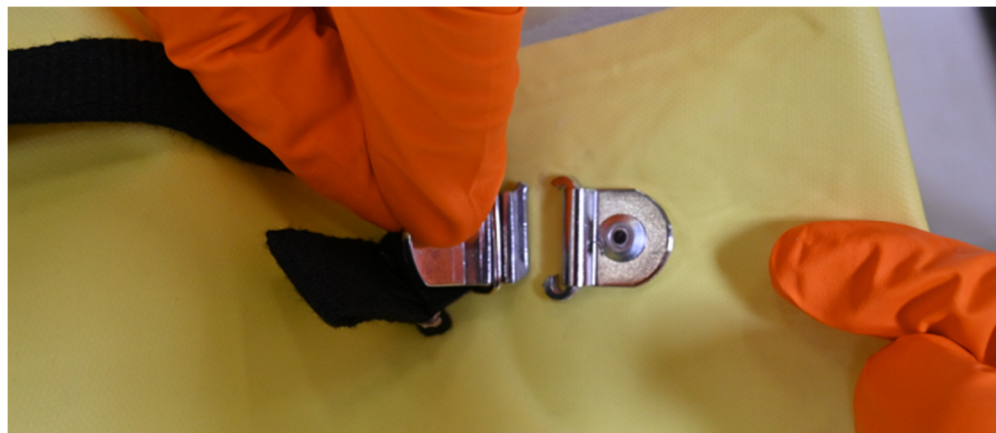
**Abbildung 5:** Abgerissene Halterung des rechten seitlichen Halteriemens einer PBE, die während des schweren Vorfalls eingesetzt wurde.

- Gerissene Halteriemen führen einerseits dazu, dass die PBE und damit die Mund-Nase-Maske nicht passgenau am Kopf festgezogen werden kann. Dadurch kann es sein, dass nicht die gesamte ausgeatmete Luft dem KO<sub>2</sub>-

Behältnis zugeführt wird und dadurch der Prozess zur Generation von Sauerstoff beeinträchtigt ist. Andererseits kann mit gerissenem Halteriemen der Chlorsäurezünder nicht wie vorgesehen ausgelöst werden.

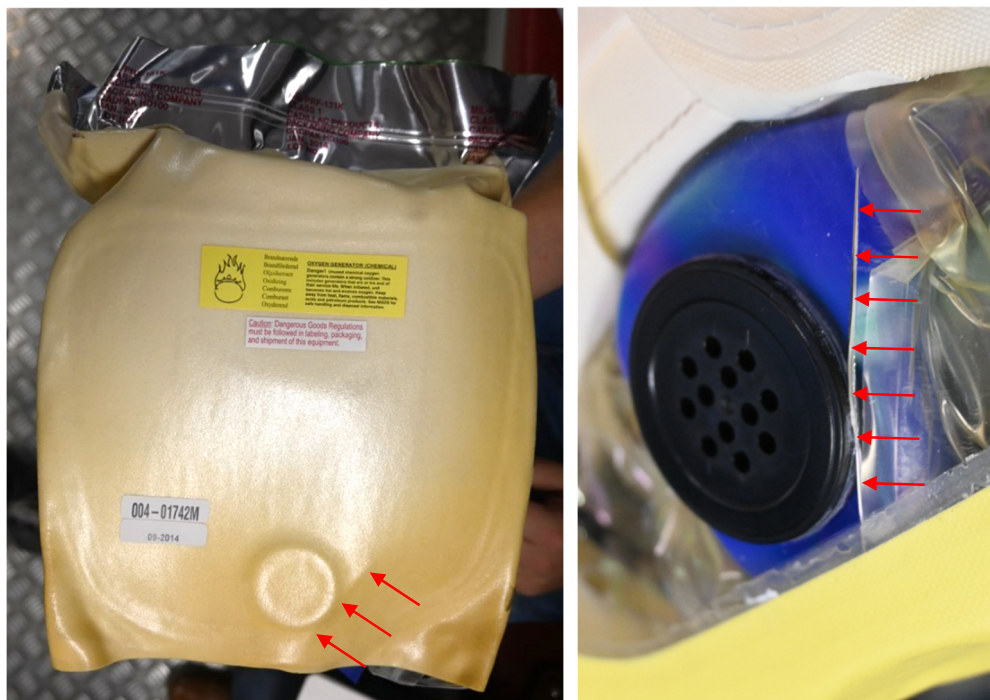
- Eine PBE wies eine zerbrochene Frontscheibe aus Polycarbonat auf, was bereits durch die ungeöffnete Vakuumverpackung ersichtlich war (vgl. Abbildung 8).
- Bei zwei weiteren PBE wurden nach dem Öffnen der Vakuumverpackung Risse in der Frontscheibe aus Polycarbonat festgestellt.
- Bei zwei PBE waren die Chlorsäurezünder (*chlorate candle*) nicht aktiviert worden. Der Grund dafür liess sich nicht zweifelsfrei eruieren. Durch starkes Ausatmen in die Mund-Nase-Maske konnten die Probanden die PBE jeweils dennoch in Betrieb nehmen.

**Abbildung 8:** Unversehrte Vakuumverpackung mit erkennbarem Riss in der Frontscheibe der PBE (linkes Bild, rote Pfeile); gleicher Riss nahe der Mund-Nasen-Maske bei der ausgedruckten PBE (rechtes Bild, rote Pfeile).
