Summarischer Bericht

Ort	5 km südlich von Langenthal (BE)		
Koordinaten	625 770 / 224 760 (Swiss Grid 1903)	Höhe	6900 ft AMSL ¹
Datum und Zeit	19. Juni 2019, 10:47 Uhr (LT ² = UTC ³ + 1 h)		
Art des schweren Vorfalls	Gefährliche Annäherung (Airprox)		
Luftraum	Klasse E		
Geringster Abstand der beiden Luftfahrzeuge	ca. 2 NM horizontal, gleiche Flughöhe		
Luftfahrzeug 1	Geschäftsreiseflugzeug Dassault Falcon 7X	HB-JST	
Halter	Cat Aviation AG, 8302 Kloten		
Halter und Eigentümer	Avaton Global Ltd		
Betriebsart	Kommerziell		
Flugregeln	Instrumentenflugregeln (<i>Instrument Flight Rules</i> – IFR)		
Startort	Westchester County (KHPN), USA		
Zielort	Buochs (LSZC)		
Flugphase	Sinkflug		
Relevante Ausrüstung	Transponder, TCAS ⁴		
Luftfahrzeuge 2, 3, 4	Trainingsflugzeuge Pilatus PC-7		
Halter und Eigentümer	Schweizerische Eidgenossenschaft		
Betriebsart	Militärisch		
Flugregeln	Sichtflugregeln (<i>Visual Flight Rules</i> – VFR)		
Start- und Zielort	Emmen (LSME)

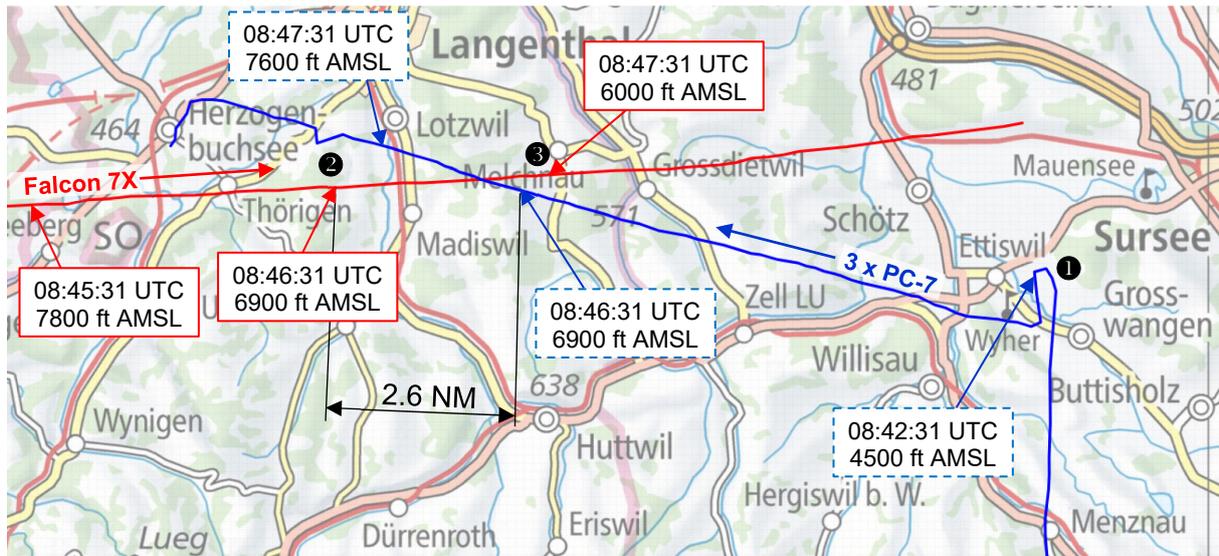
Abbildung 1: Flugwege der Falcon 7X (rot) und einer der drei PC-7 (blau) gemäss Aufzeichnung des Bodenradars. Bei Punkt ① fand das Abfangmanöver des *target* durch die beiden *fighter* statt. Zwischen Punkt ② und ③ gab das Kollisionswarngerät der Falcon 7X einen Ausweichbefehl nach unten aus (dicker, rot-gestrichelter Pfeil). Quelle der Basiskarte: Bundesamt für Landestopografie.

Der zivile Flugverkehrsleiter, der die drei PC-7 anhand ihrer eingeschalteten Transponder identifizierte, übermittelte der Falcon eine entsprechende Verkehrsinformation, worauf deren Besatzung die Trainingsflugzeuge erblickte. In der Folge gab das Kollisionswarnsystem der Falcon zunächst auch eine Warnung und schliesslich bei einer Annäherung beider Flugzeuge von 2.6 NM und bei etwa gleicher Flughöhe einen Ausweichbefehl nach unten aus (08:46:31 UTC, vgl. Abbildung 1, Punkt ②). Die Flugwege kreuzten sich danach in einer vertikalen Distanz von rund 1100 ft.
