Summarischer Bericht

Luftfahrzeug	ERJ 190-100 LR	HB-JVM
Halter	Helvetic Airways AG, Postfach 250, 8058 Zürich	
Eigentümer	Bernina Aircraft Leasing Inc. Fort Street 75, PO Box 1350, 1-1108 Grand Cayman	
Kommandant	Schweizer Staatsangehöriger, Jahrgang 1964	
Ausweis	Verkehrspilotenlizenz für Flugzeuge (<i>airline transport pilot licence aeroplane</i> – ATPL(A)) nach der Europäischen Agentur für Flugsicherheit (<i>European Aviation Safety Agency</i> – EASA), ausgestellt durch das Bundesamt für Zivilluftfahrt (BAZL)	
Flugstunden	insgesamt 9191 h	während der letzten 90 Tage 168 h
	mit dem Vorfallmuster 970 h	während der letzten 90 Tage 168 h
Copilot	Deutscher Staatsangehöriger, Jahrgang 1988	
Ausweis	Berufspilotenlizenz für Flugzeuge (<i>commercial pilot licence aeroplane</i> – CPL(A)) nach EASA, ausgestellt durch das BAZL	
Flugstunden	insgesamt 646 h	während der letzten 90 Tage 147 h
	mit dem Vorfallmuster 516 h	während der letzten 90 Tage 147 h

Ort	30 NM ost-südöstlich von Reims/F	
Koordinaten	---	Höhe FL 330
Datum und Zeit	20. Dezember 2015, 15:30 Uhr (LT = UTC + 1 h) Alle Angaben in diesem Bericht in Lokalzeit	
Betriebsart	Linienflug	
Flugregeln	Instrumentenflugregeln (<i>instrume

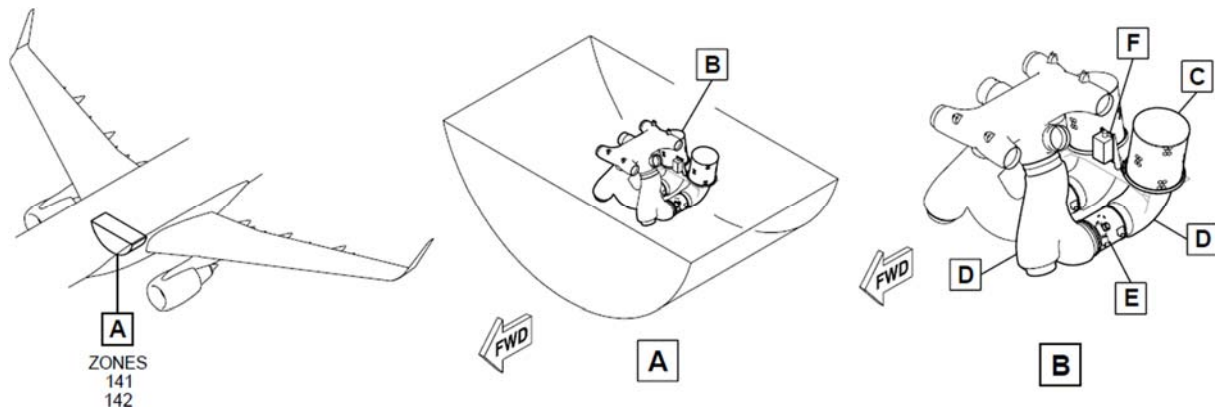
Die beiden *recirculation fans* befinden sich unterhalb der Kabine auf Höhe der Flügel (vgl. Abbildung 1). Sie führen einen Teil der bereits benutzten Kabinenluft wieder der Misch- und Verteileinrichtung (*mixing manifold*) der Klimaanlage zu, von wo aus diese zusammen mit frisch zugeführter Luft von den beiden Klimaaggregaten (*air conditioning pack* – PACK) zur Weiterverteilung in die Kabine bereitgestellt wird; sie können über den RECIRC-Druckknopf ein- und ausgeschaltet werden.

Abbildung 1: Ort (A) der beiden *recirculation fans* (B) mit den Komponenten Filter (C), Rohr (D), Gebläse (E) und Rauchmelder (F)
