## Summarischer Bericht

<b>Luftfahrzeug</b>	ERJ 190-100 LR	HB-JVN
<b>Halter</b>	Helvetic Airways AG, 8058 Zürich	
<b>Eigentümer</b>	Bernina Aircraft Leasing Inc. Fort Street 75, 1-1108 Grand Cayman, PO Box 1350, Cayman Island

<b>Betriebsart</b>	Linienflug
<b>Flugregeln</b>	Instrumentenflugregeln ( <i>instrument flight rules</i> – IFR)
<b>Flugphase</b>	Sinkflug
<b>Art des schweren Vorfalls</b>	Ausfall der Anlagen zur Kabinendruckbelüftung und Enteisung
<b>Abflugort</b>	Wien (LOWW)
<b>Bestimmungsort</b>	Zürich (LSZH)

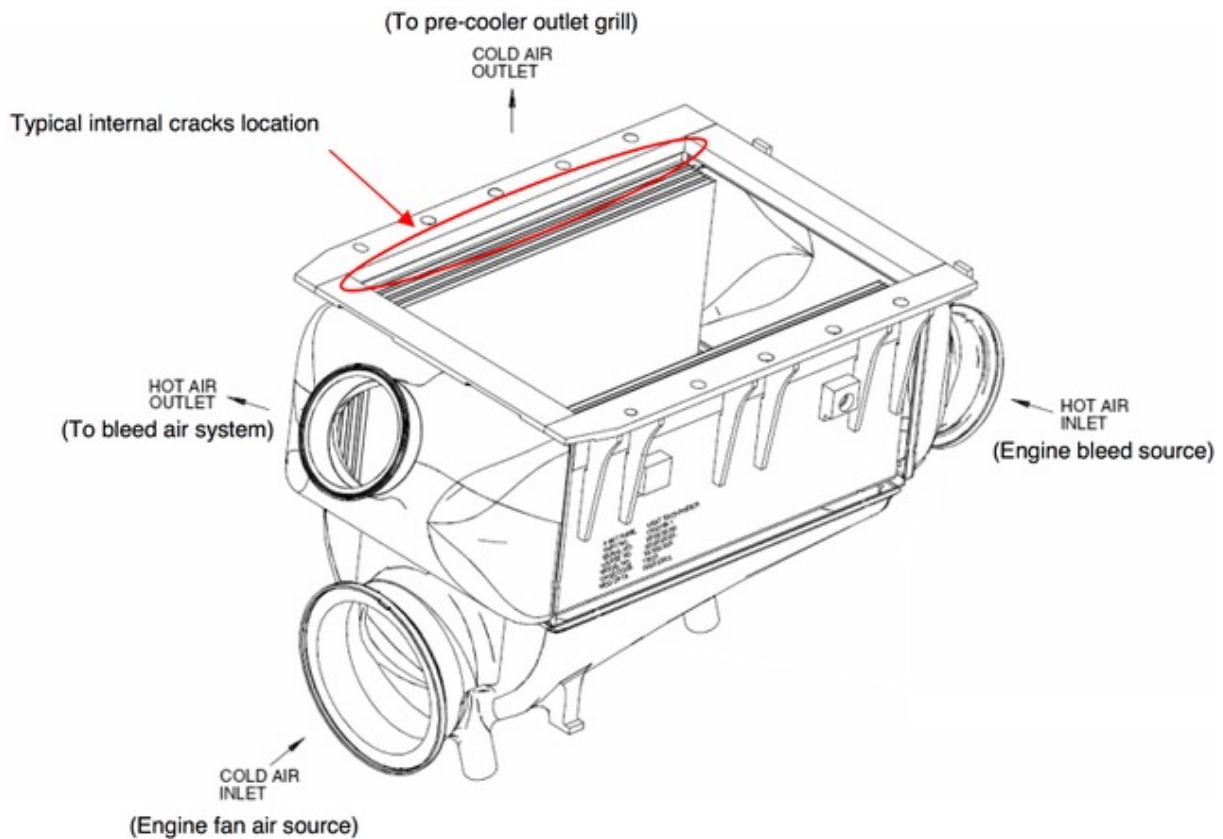
**Abbildung 2:** pre-cooler (Quelle SNL 190-36-0021R0)

Als zweites wurde gemäss dem SNL 190-36-0021R02 die Ausgangs-Dichtung des *precooler* (vgl. Abbildung 1) geprüft. Dabei zeigte sich, dass der *precooler outlet grill* (vgl. Abbildung 2) kleine Risse aufwies und die Dichtung (*duct seal*) sich gelöst hatte. Dies war nur von der Innenseite des *precooler* her sichtbar und konnte deshalb bei der ersten, visuell durchgeführten Kontrolle nicht bemerkt werden.

Im Flugzeug HB-JVN war ein *post-mod precooler grill* mit der *part number* (PN) 191-08757-401 installiert. Dieser wurde aufgrund der Untersuchungsbefunde ausgewechselt. Zusammen mit dem Flugzeughersteller kam der Unterhaltsbetrieb zum eindeutigen Schluss, dass dieses gefundene *leak* am *precooler* die Warnung BLEED 1 LEAK ausgelöst hatte.
