Rapport Sommaire

Aéronef	DR 400/180 R	HB-KAW		
Exploitant	Vol à voile Club Valais, route de l'Aéroport, CH-1950 Sion			
Propriétaire	Vol à voile Club Valais, route de l'Aéroport, CH-1950 Sion			
Pilote	Citoyen suisse, année de naissance 1941			
Licence	Licence de pilote privé d'avions (<i>Private Pilot Licence Aeroplane – PPL(A)</i>) selon l'agence européenne de la sécurité aérienne (<i>European Aviation Safety Agency – EASA</i>), établie par l'Office fédéral de l'aviation civile (OFAC)			
Heures de vol	total	2755 h	au cours des derniers 90 jours	8 h
	sur le type en cause	800 h	au cours des derniers 90 jours	2:25 h
Lieu	Aérodrome de Sion (LSGS)			
Coordonnées	---	Altitude	---	
Date et heure	7 avril 2018, vers 17 h 45 (LT = UTC + 2 h) Toutes les heures sont indiquées en heure locale			
Type d'exploitation	Privé			
Règles de vol	Règles de vol à vue (<i>Visual Flight Rules – VFR</i>)			
Phase du vol	Au sol et roulage au sol/Vol stationnaire

Nature de l'accident	Contact de l'hélice avec la barre de traction de la roue de pouce			
Point de départ	Aérodrome de Sion (LSGS)			
Point de destination	Aérodrome de Sion (LSGS)			
Dommages aux personnes	Equipage	Passagers	Autres	
Légèrement bl

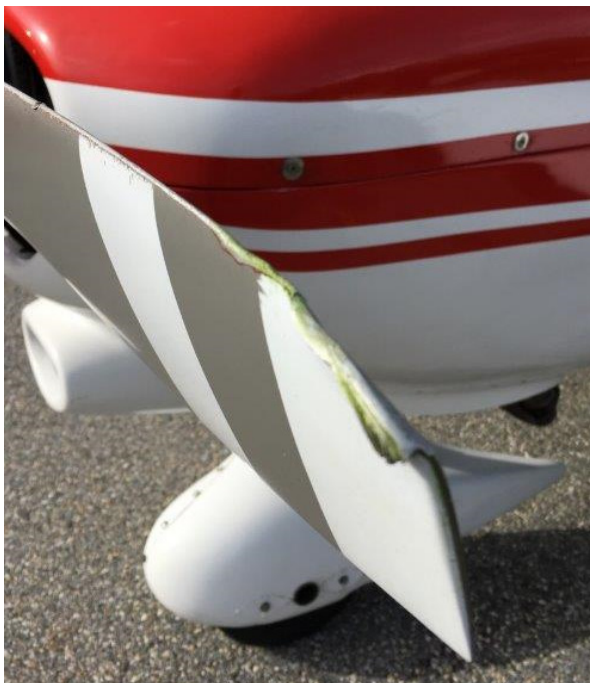
A 17 h 53 min, le pilote seul à bord du HB-KAW décolle et effectue le vol de remorquage prévu, qui se déroule normalement. De retour au sol après 6 min, le pilote constate les dégâts sur l'hélice (voir figure 1 et figure 2) et informe ensuite les membres du comité du club et l'atelier de maintenance. Aucun remorquage n'est effectué ensuite.

Figure 1: hélice du HB-KAW endommagée

Le pilote n'a pas effectué une inspection pré-vol, ce qui était risqué, et par conséquent n'avait pas connaissance que la barre de traction était encore installée dans l'axe de la roue de pouce. Lors du roulage sur une zone de gazon et après qu'il ait entendu le choc qui a fortement endommagé l'hélice, le pilote a stoppé le moteur.

Après l'incident grave, l'hélice et le moteur ont été déposés de l'avion. Sur le moteur, une inspection spécifique a été accomplie par une entreprise agréée. L'hélice, hors tolérance, n'a pas pu être réparée. Aucun autre dégât n'a été constaté sur l'avion.

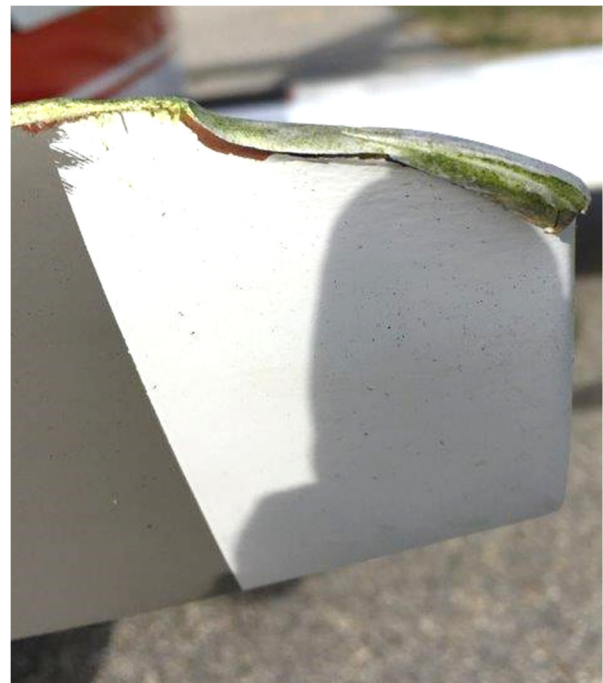
Figure 2: détail de l'extrémité de la pale de l'hélice endommagée

L'évaluation des dégâts sur la pale de l'hélice a été réalisée par un membre du groupe de vol à voile, qui n'était pas qualifié pour juger le dégât d'un avion. Par la suite, le pilote a supposé que la pale de l'hélice ne présentait visiblement que des dégâts minimes et il a effectué le vol de remorquage prévu. Il s'agissait de risques importants, le niveau des dommages n'a pas été estimé par lui-même en tant que pilote responsable. En principe, des événements prétendument insignifiants peuvent provoquer des dommages importants liés à la sécurité qui émergent seulement après une inspection plus approfondie.
