## Summarischer Bericht

Bezüglich des vorliegenden schweren Vorfalles wurde eine summarische Untersuchung gemäss Artikel 46 der Verordnung über die Sicherheitsuntersuchung von Zwischenfällen im Verkehrswesen vom 17. Dezember 2014 (VSZV), Stand am 1. Februar 2015 (SR 742.161) durchgeführt. Dieser Bericht wurde mit dem Ziel erstellt, dass aus dem vorliegenden Zwischenfall etwas gelernt werden kann.

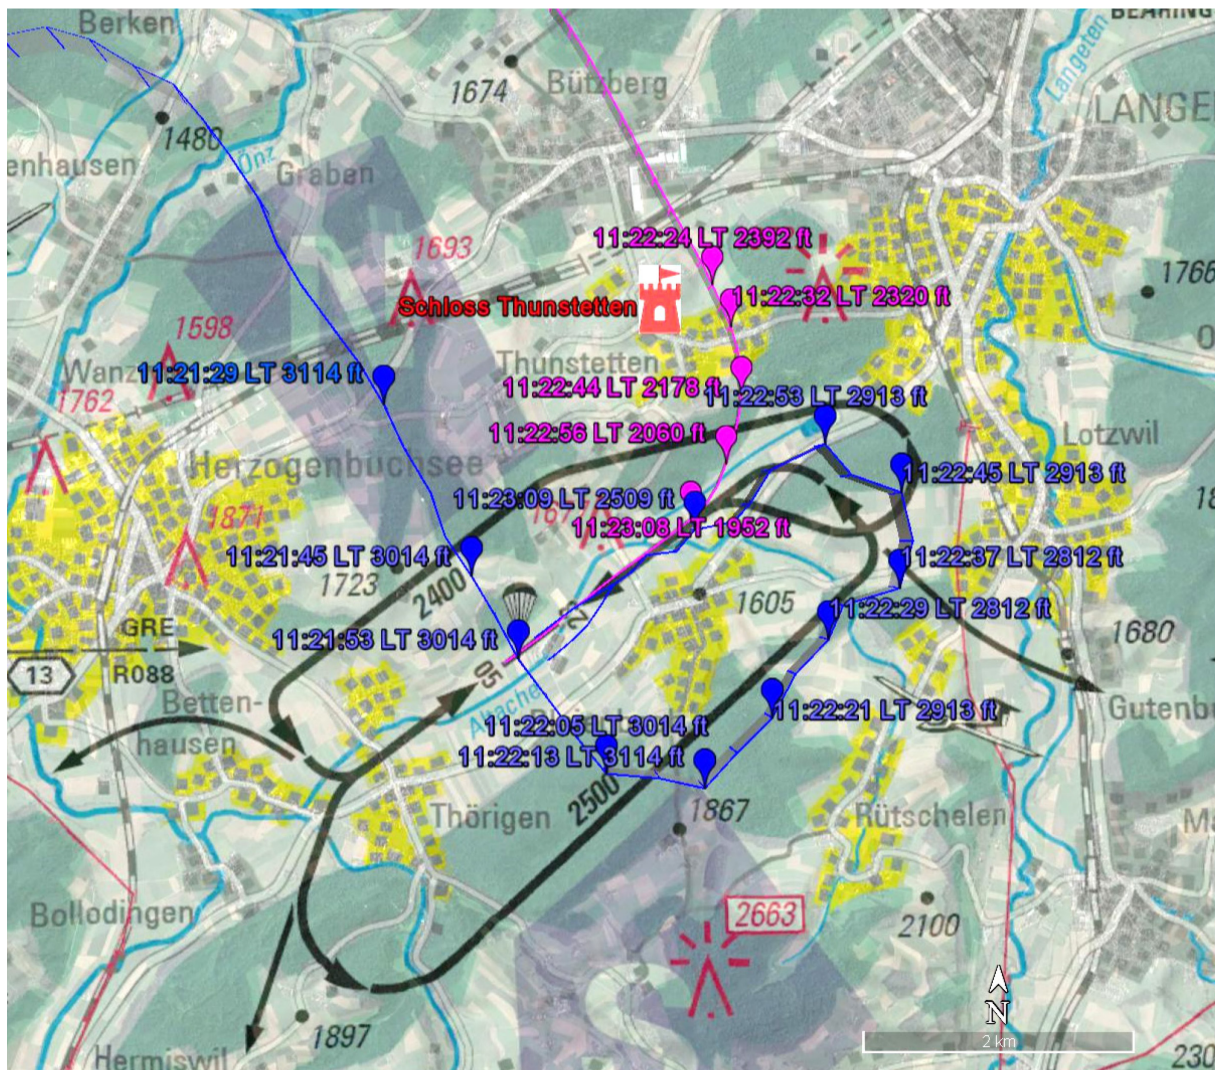
Nach einem Aufsetzen und Durchstarten (*touch-and-go*) in Grenchen (LSZG) am 19. März 2020 befand sich der Pilot eines als HB-YLC eingetragenen Eigenbauflugzeuges Votec 322 um 11:12 Uhr alleine an Bord im Steigflug zurück zum Flugplatz Langenthal (LSPL). Nach dem Ausflug über den Meldepunkt Sierra und dem Überflug der beiden Ortschaften Kirchberg (BE) und Wangen a. A. meldete sich der Pilot rund zehn Minuten später auf der Platzfrequenz im Sektor Nord des Flugplatzes in einer Höhe von rund 3100 ft AMSL (vgl. Abbildung 1).

**Abbildung 1:** Flugweg der Motorflugzeuge Robin HB-KBP (magenta) und Votec HB-YLC (blau) gemäss Flarm- respektive Radaraufzeichnungen mit Angaben zu Höhe in ft AMSL und zur Normalzeit, dargestellt in Google-Earth, überlagert mit der Sichtanflugkarte des Flugplatz Langenthal (LSPL) aus dem VFR-Manual. Quelle der Basiskarte: Bundesamt für Landestopografie.

Die für die Piste 23 im VFR-Manual der Schweiz publizierte Platzrunde führt über einen linken Gegen- und Queranflug (vgl. Abbildung 1). Der von der Segelfluggruppe aus Lärmschutzgründen verwendete Anflug über den rechten Queranflug zwischen den Ortschaften Bützberg und Langenthal ist auf der Sichtanflugkarte nicht publiziert, ebenso wenig wie der rechte Queranflug zwischen den Ortschaften Bettenhausen und Thörigen, wenn die Piste 05 in Betrieb ist (vgl. Abbildungen 3).

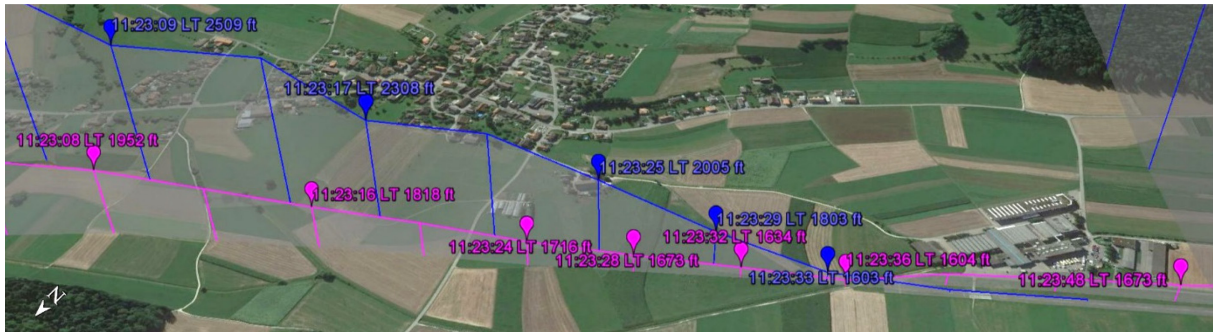
Davon ausgehend, dass der Pilot der Votec 322 ihn gesehen habe und in Richtung Jura weiterfliegen würde, setzte der Pilot der HB-KBP den Endanflug auf die Piste 23 fort und reduzierte die Geschwindigkeit für die Landung auf etwa 100 km/h. Als er rund 200 m vor der Piste den Abflachvorgang (*flare*) einleitete, überflog ihn die schneller anfliegende HB-YLC und setzte auf der Landeschwelle 23 vor ihm auf. Der Pilot der HB-KBP spürte den Einfluss der Randwirbel der überholenden Votec, gab Vollgas und leitete einen Durchstart (*go-around*) ein. Der geringste Abstand zwischen den beiden Flugzeugen ergab sich um 11:23:33 Uhr, er betrug horizontal etwa 80 m und vertikal rund 10 m (vgl. Abbildung 2). Nach einer Platzrunde über den linken Gegenanflug erfolgte die Landung auf der Piste 23 ohne weitere Vorkommnisse.

**Abbildung 2:** Flugweg der Motorflugzeuge der Robin HB-KBP (magenta) und der Votec HB-YLC (blau) im Endanflug auf die Piste 23 des Flugplatz Langenthal (LSPL).

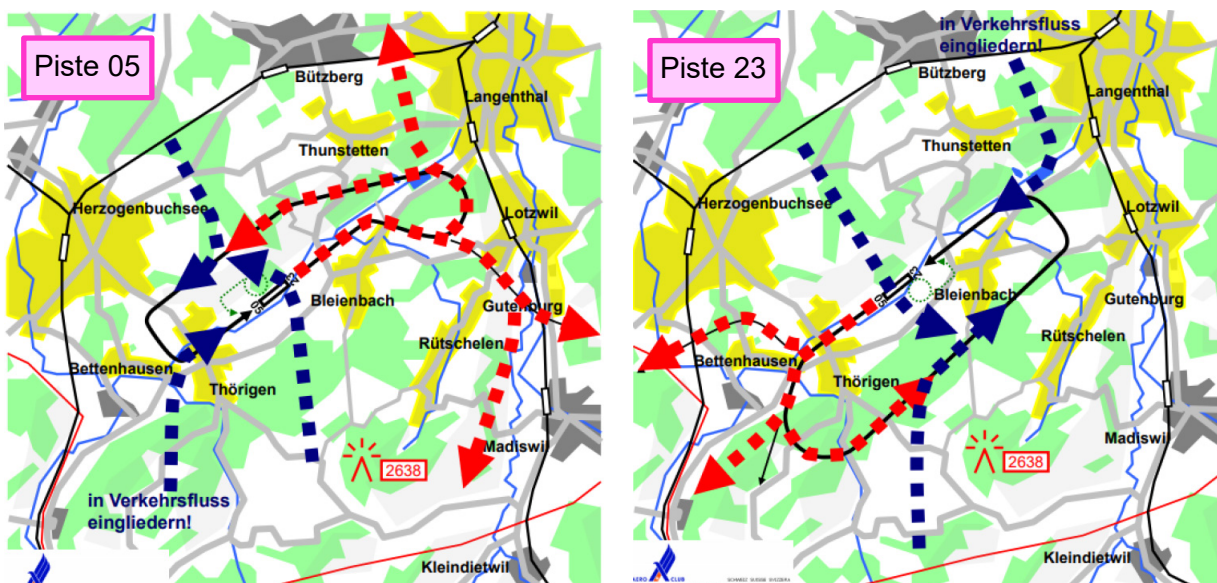
**Abbildungen 3:** Darstellung der Abflug- (rot) und Einflugrouten (blau) im Schleppbetrieb, falls die Piste 05 (links) oder die Piste 23 (rechts) in Betrieb ist.

Im vorliegenden Fall war dem Piloten der HB-YLC die Anflugvariante über den rechten Queranflug (*right base*) auf die Piste 23, wie sie beim Schleppbetrieb aus Lärmschutzgründen häufig von den Schlepppiloten Anwendung findet, vertraut. Allerdings stellen Anflugverfahren, die nicht auf der Sichtanflugkarte (*Visual Approach Chart – VAC*) eingezeichnet sind, ein erhöhtes Risiko dar, wie sich auch im Rahmen der Untersuchung über die Fastkollision zwischen dem Helikopter AgustaWestland AW109SP (HB-ZRR) und dem Reisemotorsegler Grob G 109 B (HB-2088) vom 20. Juli 2015, rund 1 NM südwestlich des Flugplatzes Samedan (LSZS) zeigte (vgl. [Schlussbericht Nr. 2288](#)). Aus diesem Grund sprach die SUST bereits damals entsprechende Sicherheitsempfehlungen, betreffend den Flugplatz Samedan ([Nr. 509](#)) als auch die übrigen Schweizer Flugplätze ([Nr. 510](#)) aus. Das BAZL sollte sicherstellen, dass sämtliche An- und Abflugverfahren für das Luftfahrtpersonal publiziert sind, auch wenn diese Verfahren möglicherweise nur von einem eingeschränkten Personenkreis benutzt werden dürfen. Wie sich anhand der VAC (vgl. Abbildung 1) erkennen lässt, sind die im Schleppbetrieb benutzten Anflugverfahren nicht eingezeichnet, wodurch dieser Umstand als risikovermehrender Faktor (*factor to risk*) nach wie vor besteht.

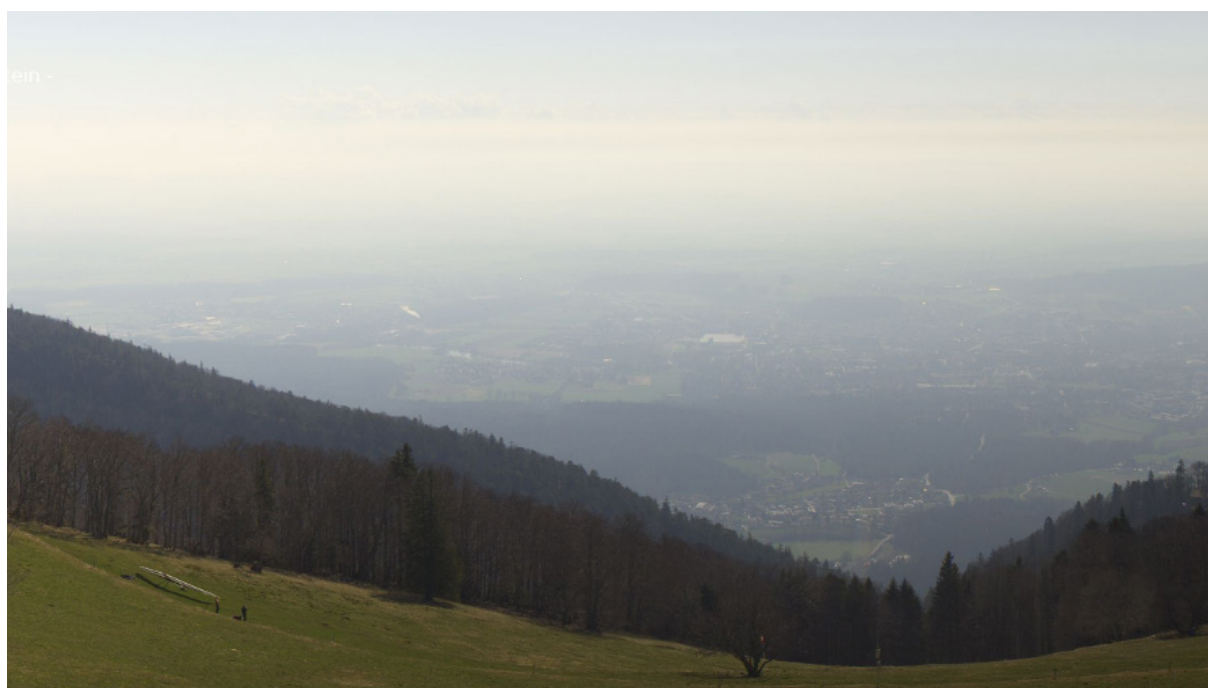
**Abbildung 4:** Webcam Weissenstein, 19. März 2020, 11:20 Uhr in südlicher Blickrichtung

Es herrschten gute Sichtflugwetterbedingungen mit Sichtwerten von 8 km bei Dunst über dem Mittelland; die Wolkenuntergrenze mit 1 bis 2 Achteln lag deutlich über der Platzrundenhöhe von 2500 ft AMSL des Flugplatzes Langenthal (vgl. Abbildung 1). Es kann daher geschlossen werden, dass das Wetter keinen Einfluss auf die Entstehung des schweren Vorfalls hatte.
