## Summarischer Bericht (Art. 21 OEAA)

<b>Luftfahrzeug</b>	Maule MX-7-235	HB-KCE		
<b>Halter</b>	Segelfluggruppe Säntis, Kreuzweg 18, 9434 Au			
<b>Eigentümer</b>	Segelfluggruppe Säntis, Kreuzweg 18, 9434 Au			
<b>Pilot</b>	Schweizer Staatsangehöriger, Jahrgang 1961			
<b>Ausweis</b>	für Privatpiloten (Flugzeug) PPL(A)			
<b>Flugstunden</b>	<b>insgesamt</b>	1204 h	<b>während der letzten 90 Tage</b>	4:31 h
	<b>auf dem Unfallmuster</b>	466 h	<b>während der letzten 90 Tage</b>	4:31 h
<b>Ort</b>	Regionalflugplatz St. Gallen-Altenrhein (LSZR)			
<b>Datum und Zeit</b>	28. September 2014, 14:52 Uhr (LT = UTC + 1) Alle Angaben in diesem Bericht in Lokalzeit			
<b>Betriebsart</b>	VFR, privat			
<b>Flugphase</b>	Notlandung nach Schleppstart			
<b>Unfallart</b>	Motorausfall			
<b>Personenschaden</b>	<b>Besatzung</b>	<b>Passagiere</b>	<b>Drittpersonen</b>	
Erheblich verletzt	0	0	0	
Leicht oder nicht verletzt	1	0	2	
<b>Schaden am Luftfahrzeug</b>	Auspuffsystem, gerissenes Schleppseil

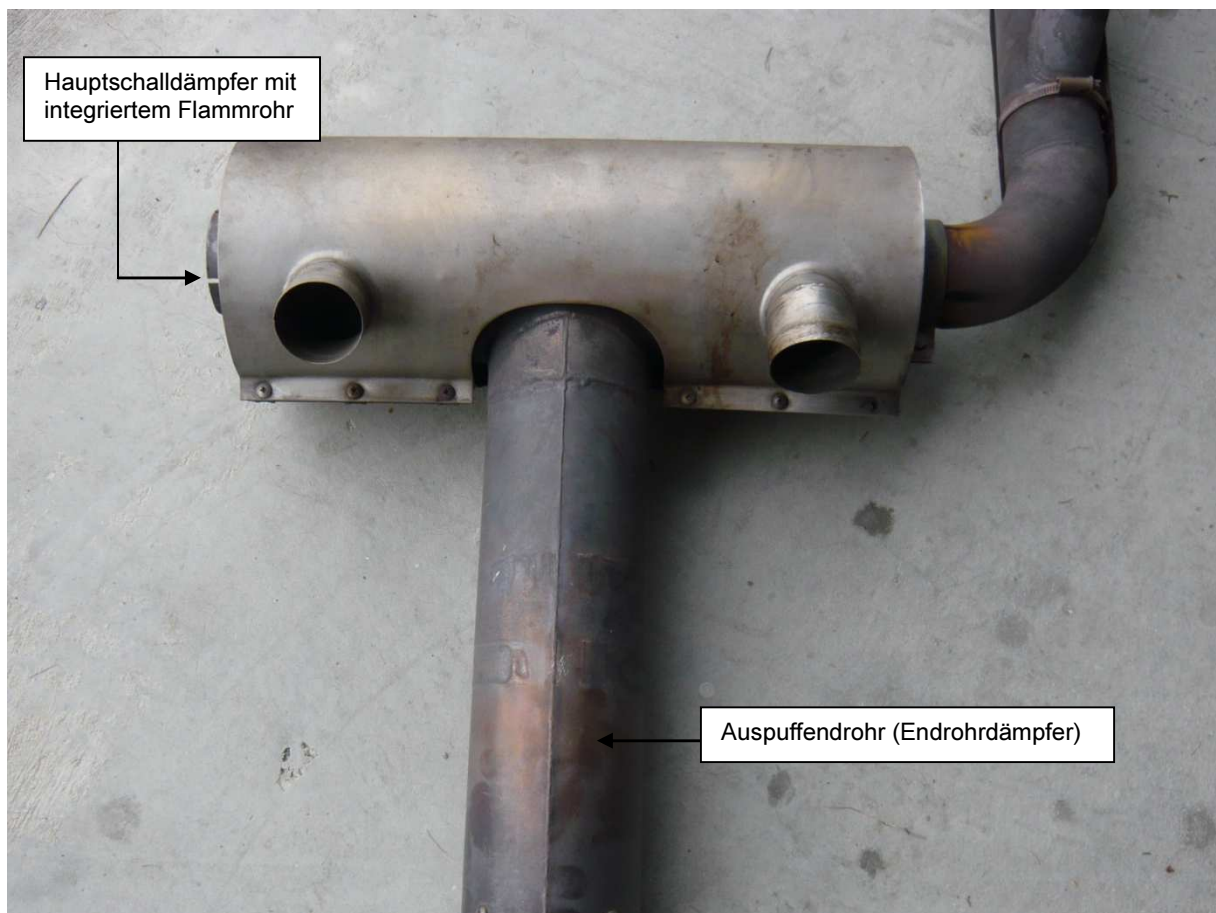
Bei der technischen Untersuchung konnte bei der HB-KCE festgestellt werden, dass das Flammrohr, auch Flammkegel oder Schikane genannt, im Hauptschalldämpfer der Auspuffanlage entzweigebrochen war. Die eine Flammrohrhälfte gelangte in das Auspuffendrohr (Endrohrdämpfer) und verschloss dieses dadurch (vgl. Abb. 2 bis 4). Dies führte dazu, dass die Abgasabfuhr nicht mehr gewährleistet war und der Motor schliesslich an Leistung verlor und abstellte.

**Abbildung 2:** Auspuffanlage mit Hauptschalldämpfer und Auspuffendrohr (Endrohrdämpfer).

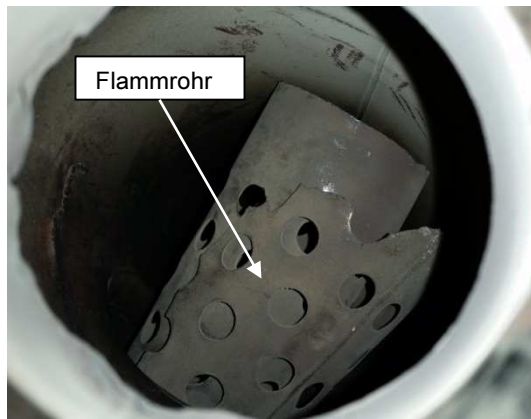
Abbildung 3: Defektes Flammrohr, welches das Auspuffendrohr verschloss.

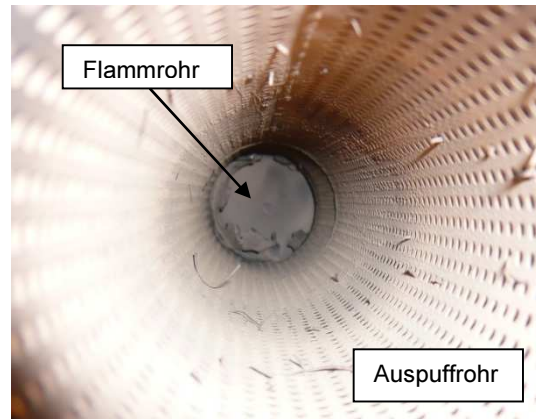
Abbildung 4: Blick in das verschlossene Auspuffendrohr.
