## Rapport Sommaire

<b>Aéronef</b>	Robin DR 400/180	HB-KEE
<b>Exploitant</b>	Groupe de Vol à Moteur Sion, Aéro-Club du Valais, route de l'Aéroport 6, 1950 Sion	
<b>Propriétaire</b>	Groupe de Vol à Moteur Sion, Aéro-Club du Valais, route de l'Aéroport 6, 1950 Sion

<b>Lieu</b>	Aéroport de Sion (LSGS)		
<b>Coordonnées</b>	---	<b>Altitude</b>	---
<b>Date et heure</b>	25 août 2016, 17h17 (LT = UTC + 2 h) Toutes les heures sont indiquées en heure locale

<b>Type d'utilisation</b>	Privé
<b>Règles de vol</b>	règles de vol à vue ( <i>visual flight rules</i> – VFR)
<b>Phase du vol</b>	Décollage et vol de montée
<b>Nature de l'incident</b>	Fumée à bord
<b>Point de départ</b>	Sion (LSGS)
<b>Point de destination</b>	Sion (LSGS)

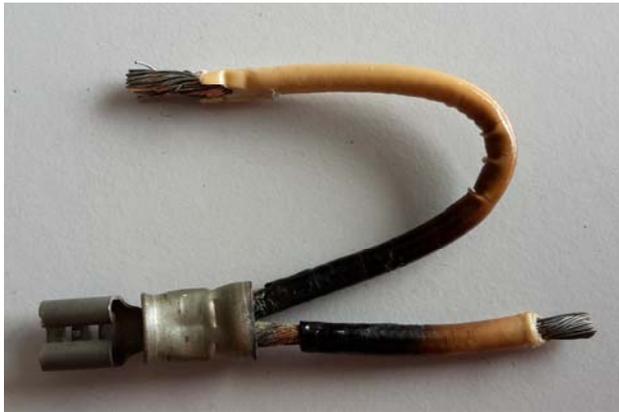
Lors d'une inspection effectuée le lendemain, la surchauffe de deux câbles électriques (voir figure 1) faisant partie de l'alimentation des différents interrupteurs situés dans la partie n° 21 du schéma électrique du manuel d'entretien DR400/160/180. Le matériel défectueux a été remplacé.

**Figure 1:** deux câbles électriques surchauffés
