Summarischer Bericht

Luftfahrzeug	Robin R 3000/160	HB-KEH
Halter	Verein Fliegerfreunde, Postfach 237, 8274 Tägerwilen	
Eigentümer	Verein Fliegerfreunde, Postfach 237, 8274 Tägerwilen	
Pilot	Schweizer Staatsangehöriger, Jahrgang 1956	
Ausweis	Privatpilotenlizenz für Flugzeuge (<i>Private Pilot Licence Aeroplane</i> – PPL(A)) nach der Agentur der Europäischen Union für Flugsicherheit (<i>European Union Aviation Safety Agency</i> – EASA), ausgestellt durch das Bundesamt für Zivilluftfahrt (BAZL)	
Flugstunden	insgesamt 1457:52 h während der letzten 90 Tage	18:15 h
	auf dem Unfallmuster 467:31 h während der letzten 90 Tage	14:15 h
Ort	240 m nordwestlich des Pistenendes 30, Bad Ragaz (LSZE)	
Koordinaten	209364 / 754925 (<i>Swiss Grid</i> 1903) N 47° 01' 02" / E 009° 28' 35" (WGS ¹ 84)	Höhe 490 m/M
Datum und Zeit	5. Juni 2021, 13:56 Uhr (LT ² = UTC ³ + 2 h)	
Betriebsart	Privat	
Flugregeln	Sichtflugregeln (<i>Visual Flight Rules</i> – VFR)

Startort	Flugplatz Locarno (LSZL)	
Zielort	Flugplatz Bad Ragaz (LSZE)	
Flugphase	Landung	
Unfallart	Kollision mit Hindernissen nach Überrollen des Pistenendes	
Personenschaden	Besatzungsmitglieder	Passagiere
Leicht verletzt	0	0
Nicht verletzt	1	1
		Dri

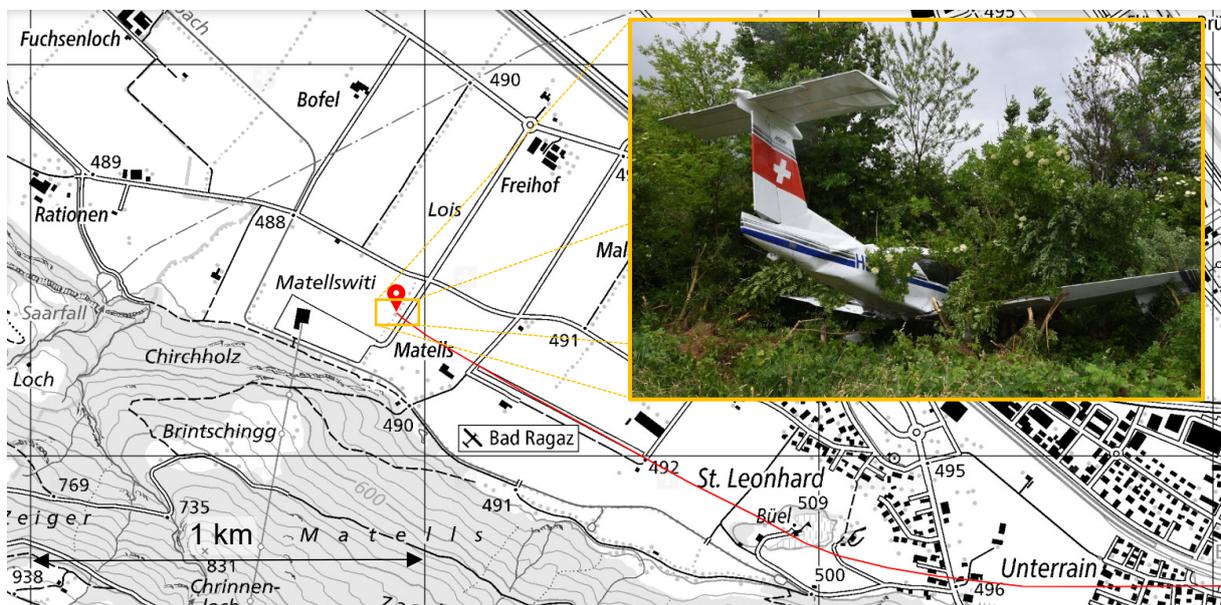
Aufgrund der turbulenten Windverhältnisse entschied der Pilot, für die Landung die Landklappen in der Stellung «Start» zu belassen und reduzierte die Geschwindigkeit laut eigenen Angaben im Anflug auf 120 km/h. Nach dem Abflachvorgang (*flare*) flog das Flugzeug über der Piste länger als gewünscht, bevor der Bodenkontakt nach etwa der halben Pistenlänge erfolgte. Der Pilot betätigte die Radbremsen, aber aufgrund der nassen Piste war die Bremswirkung bzw. die Verzögerung schlecht. Das Flugzeug erreichte das Pistenende noch mit hoher Geschwindigkeit. Da diese jedoch dem Piloten für einen Durchstart als zu gering erschien, entschied er sich, auf der angrenzenden Wiese weiterzurollen davon ausgehend, auf den verbleibenden rund 240 m das Flugzeug vollständig abbremsen zu können. Das Flugzeug verzögerte jedoch kaum und kam letztlich in der quer zur Pistenachse verlaufenden Baumreihe abrupt zum Stillstand (vgl. Abbildung 1).

Abbildung 1: Flugweg der HB-KEH (rot) vom Anflug auf die Piste 30 in Bad Ragaz (LSZE) mit anschließendem Überrollen des Pistenendes bis zum Stillstand (Einsatzbild) in der quer zur Pistenachse verlaufenden Baumreihe (graue Punkte) in rund 240 nach dem Pistenende, Quelle der Karte: Bundesamt für Landestopografie.

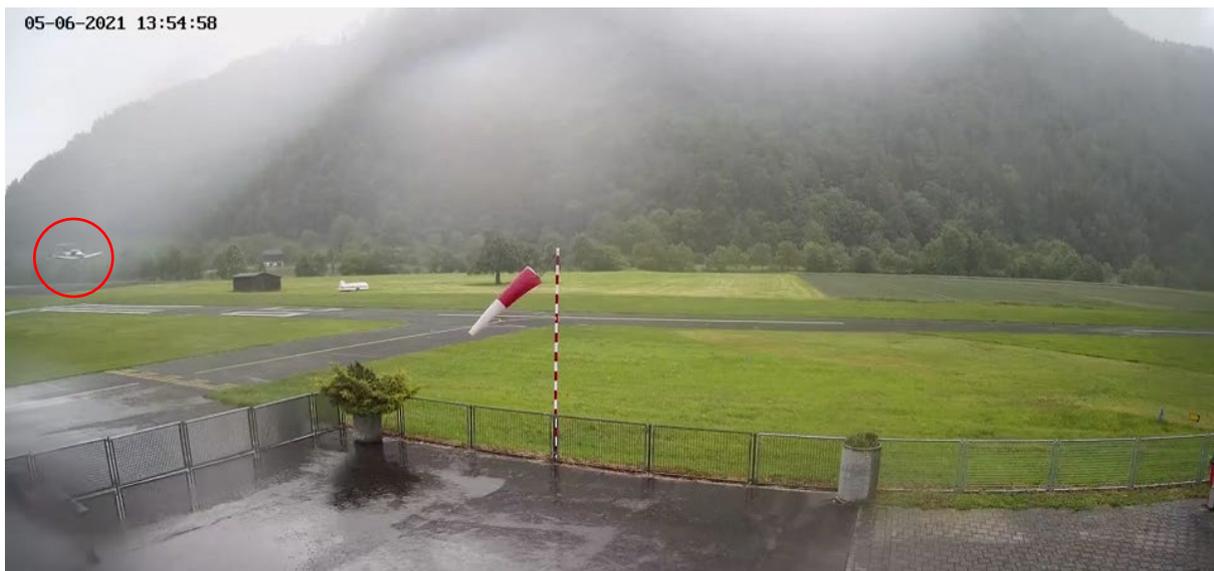
Eine Abschätzung der Geschwindigkeit über Grund anhand einer Webcam-Aufzeichnung ergab für die HB-KEH beim Überflug der Pistenschwelle rund 180 km/h (vgl. Abbildung 2).

Abbildung 2: Momentaufnahme der HB-KEH beim Überflug der Pistenschwelle (roter Kreis) mit rund 180 km/h über Grund

Die abgeschätzte Geschwindigkeit über Grund der HB-KEH betrug beim Überflug der Pisten-schwelle 30 rund 180 km/h und lag somit – auch unter Berücksichtigung eines angemessenen Zuschlages aufgrund der Windsituation – deutlich über der wahren Anfluggeschwindigkeit des Herstellers von etwa 133 km/h im vorliegenden Fall. In der Folge schwebte die HB-KEH im Bodeneffekt lange aus, bevor der erste Bodenkontakt auf der Piste nach einer Distanz von rund 250 m, also rund der Hälfte der Pistenlänge, erfolgte. Da die angrenzende Wiese vom heftigen Regen nass war, gelang es dem Piloten nicht, das Flugzeug vor der Baumreihe zum Stillstand zu bringen. Das Schadensbild am Flugzeug und an den Bäumen (vgl. Einsatzbild der Abbildung 1) sowie die Tatsache, dass der ELT beim Aufprall ausgelöst wurde, lassen auf einen heftigen Aufprall schliessen. Daraus lässt sich folgern, dass die Geschwindigkeit beim Überrollen des Pistenendes noch beträchtlich gewesen sein musste, sehr wahrscheinlich aber zu gering, um das Flugzeug bei maximaler Leistung wieder abheben zu lassen.
