Rapport Sommaire

Type d'aéronef	Robin DR 400-140 B	HB-KFD
Exploitant	Groupement de vol à moteur Lausanne, avenue du Grey 117, 1018 Lausanne	
Propriétaire	Groupement de vol à moteur Lausanne, avenue du Grey 117, 1018 Lausanne	
Pilote	Citoyen suisse, année de naissance 1987	
Licence	Licence de pilote privé d'avions (<i>Private Pilot Aeroplane</i> – PPL(A)) selon l'agence européenne de la sécurité aérienne (<i>European Aviation Safety Agency</i> – EASA) établie par l'Office de l'aviation civile (OFAC)	
Heures de vol	total 87:47 h	au cours des 90 derniers jours 11:59 h
	sur le type en cause 29:38 h	au cours des 90 derniers jours 11:59 h
Lieu	Châtillens (VD)	
Cordonnées	551 957 / 157 054 (<i>Swiss Grid</i> 1903) N 46° 33' 47" / E 006° 48' 43" (WGS ¹ 84)	Altitude 610 m/M
Date et heure	10 juin 2018, 18 h 30 (LT = UTC + 2 h) Toutes les heures sont indiquées en heures locales	
Type d'exploitation	Privé	
Règles de vol	Règles de vol à vue (<i>Visual Flight Rules</i> – VFR)

Lieu de départ	Lausanne-La-Blécherette (LSGL)	
Destination	Lausanne-La-Blécherette (LSGL)	
Phase de vol	Croisière	
Nature de l'incident grave	Atterrissage d'urgence suite à une panne moteur

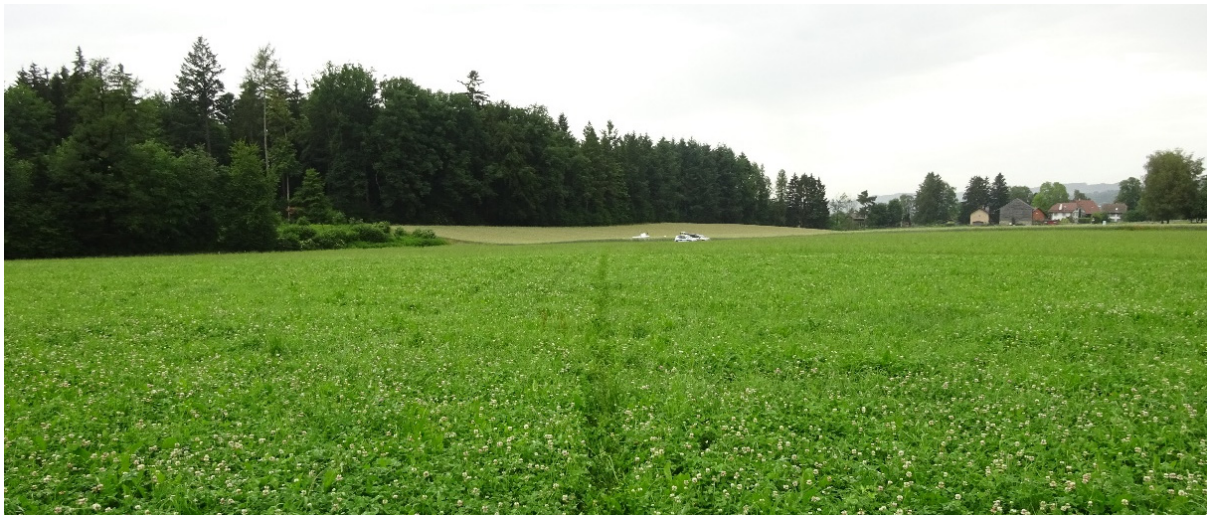
L'atterrissage se déroule dans le champ herbeux prévu qui est légèrement en pente descendante (voir figure 1). L'avion ne peut s'arrêter avant la fin de celui-ci et s'immobilise dans un champ de culture de seigle d'environ 1 mètre de haut.

Figure 1 : traces des roues du HB-KFD dans un champ en herbe et position finale de l'avion

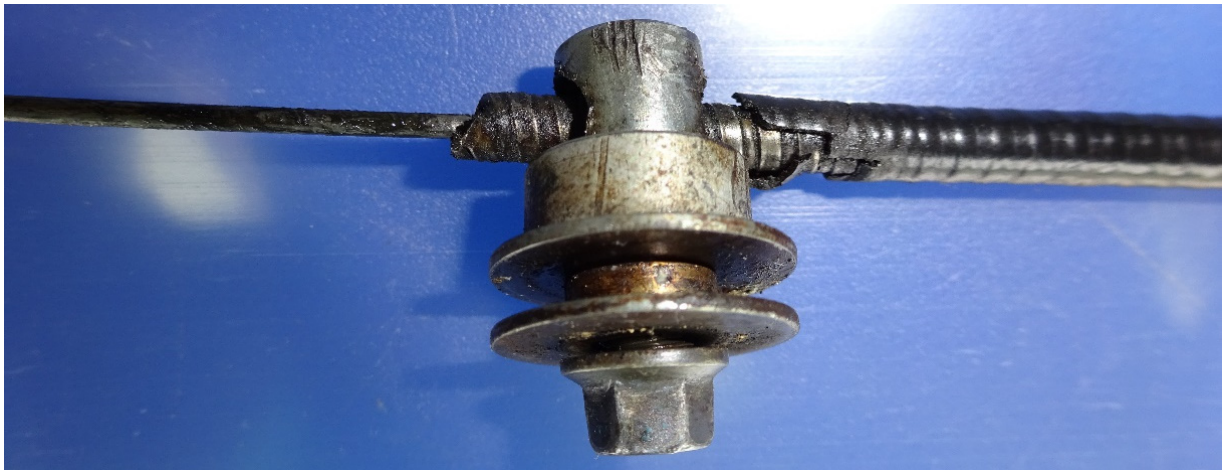
- Le flexible de commande de la mixture était désolidarisée de son arrêt de gaine ;
- La gaine de la commande rigide était usée à son extrémité ;
- L'arrêt de gaine est fortement endommagé ;
- La gaine torsadée coulissait dans l'arrêt de gaine sans résistance ;
- L'écrou de fixation de l'arrêt de gaine était serré ;
- La commande mixture était bloquée sur la vis de l'arrêt de câble, l'écrou était serré ;
- Les bougies avaient une couleur et une usure correcte.

Figure 2: éléments du flexible de la commande de mixture et de l'arrêt de gaine déposés du HB-KFD

La gaine torsadée, mal fixée et usée à son extrémité, s'est extraite de l'arrêt de gaine lors de la dernière manipulation de la commande de mixture en vol de croisière. Un jeu excessif de l'arrêt de gaine sur le levier de mixture du carburateur a progressivement libéré la gaine. Des marques d'outillage (pince) sont perceptibles sur la partie supérieure de l'arrêt de gaine (voir figure 2), démontrant une intervention préexistante. L'écrou de serrage de l'arrêt de gaine était serré, ce qui n'a pas empêché la gaine de s'extraire de l'arrêt de gaine.

De ce fait la commande de mixture devenait libre et n'était plus opérationnelle.

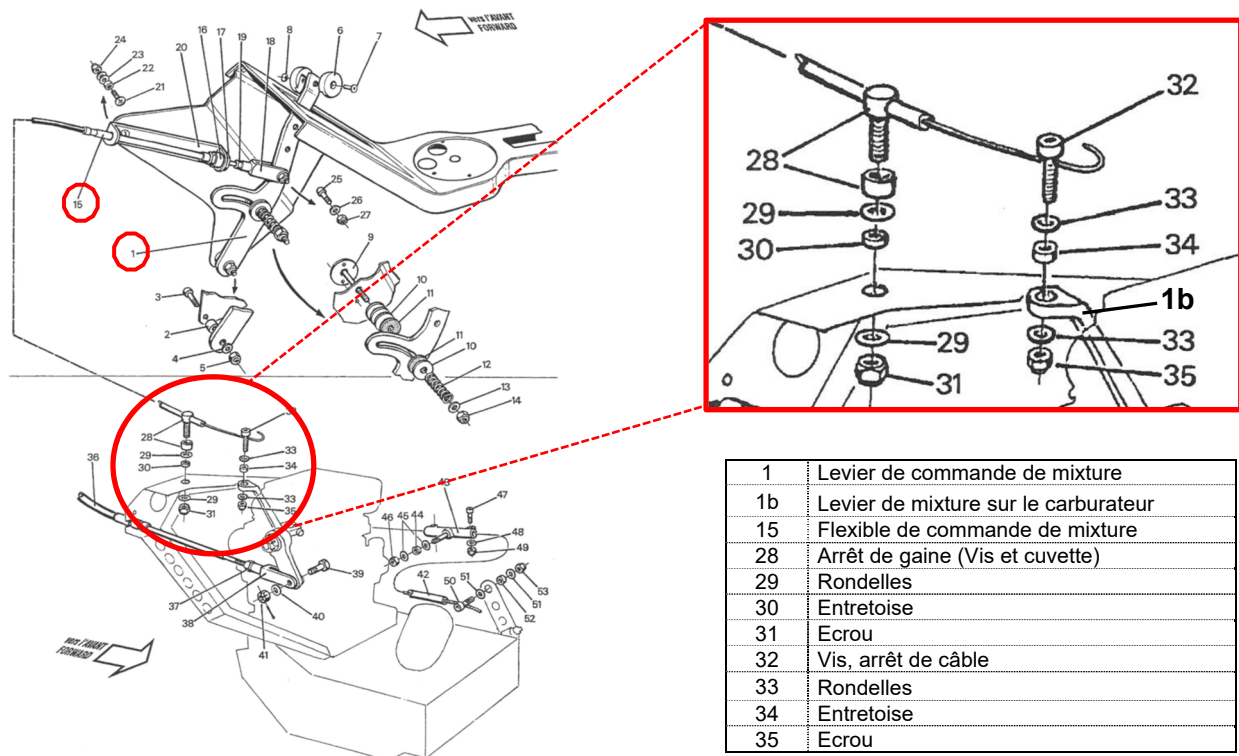
Schéma du mécanisme du flexible de la commande de mixture

Du côté du carburateur, la gaine est fixée sur l'arrêt de gaine, installé sur un support solidaire au carburateur (28 à 31). La commande rigide est bloquée sur le levier de mixture du carburateur (1b) par la vis de l'arrêt de câble (32 à 35).

Figure 3: vue éclatée et détails du mécanisme du flexible de la commande de mixture, tirés de du catalogue de pièces illustrées (*Illustrated Part Catalog – IPC*) du Robin DR 400
