## Rapport Sommaire

| <b>Type d'aéronef</b> | DR400-180 | HB-KFN | |
| <b>Nature de l'accident</b> | Collision avec des obstacles au sol | | |

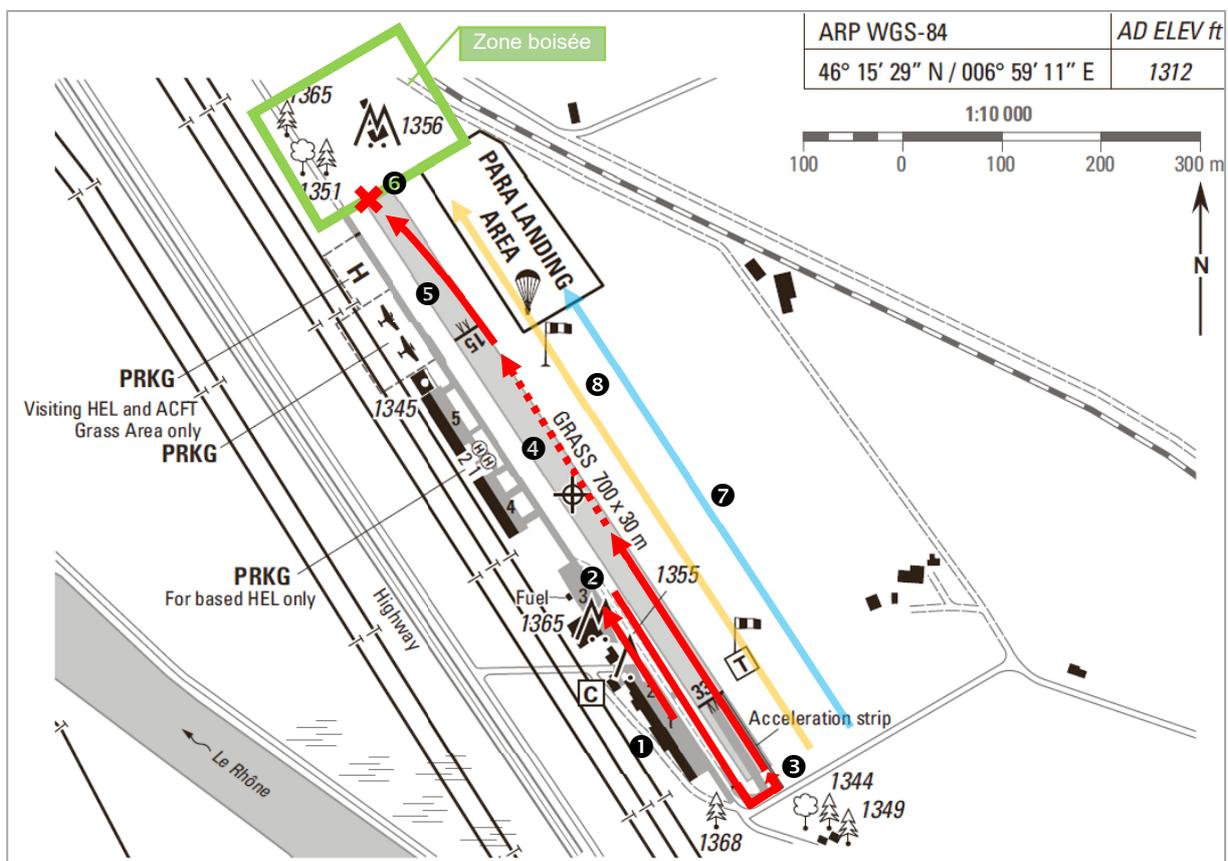
**Figure 1:** La carte au sol de l'aérodrome de Bex montre le déroulement du vol (ligne rouge) jusqu'à la collision avec les arbres en bout de la piste 33 avec une courte phase de vol (partie pointillée), source de la carte: VFR Manual, AD INFO 1 LSGB du 21. Mai 2020, adaptée par le SESE.

| ① Roulage du hangar à la station d'essence aviation | ② Collision avec les arbres |
| ③ Bande d'accélération ( <i>acceleration strip</i> ) pour les départs planeur sur la piste 33 | ⑦ La distance de décollage disponible selon le VFR Manual est de 550 m (flèche bleue) |
| ④ Décollage et courte phase de vol | ⑧ Distance de décollage calculée par le pilote de 662 m (flèche orange) |
| ⑤ Atterrissage, freinage et dérapage | |

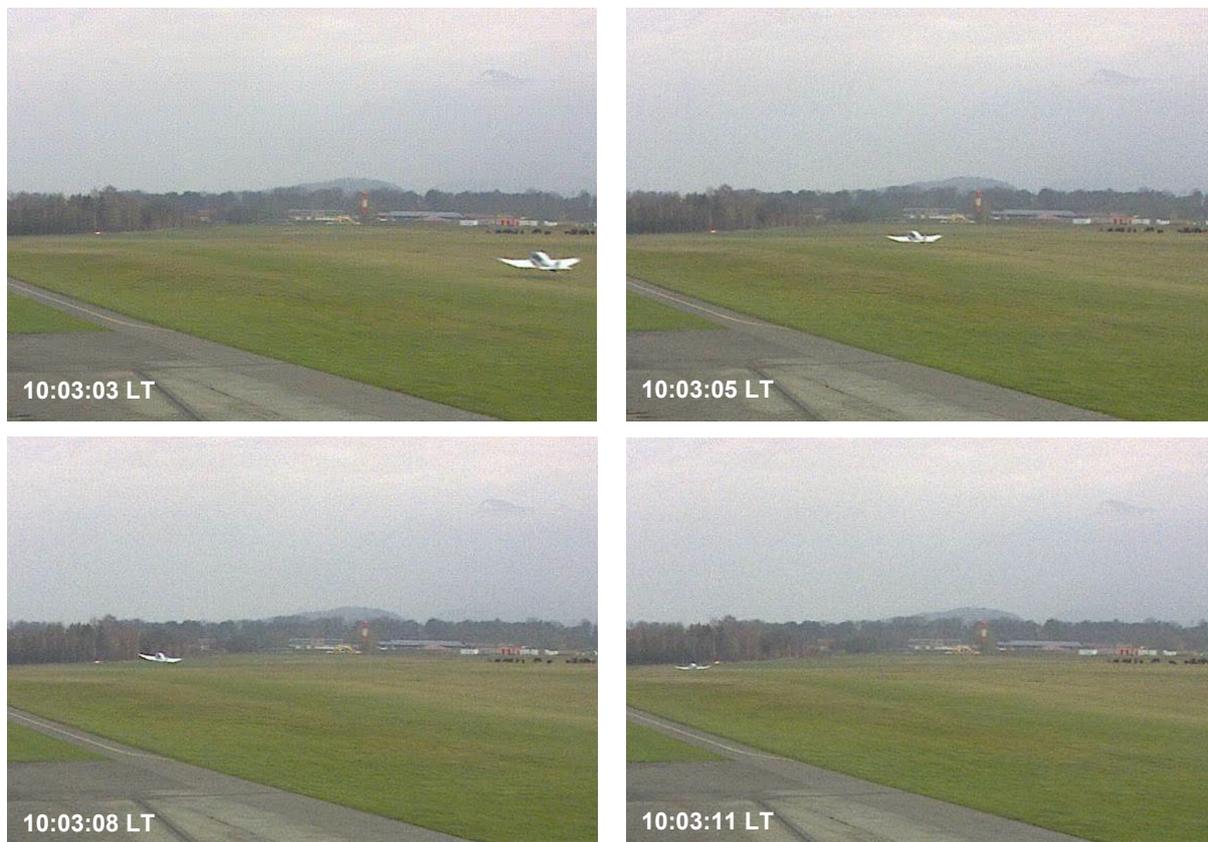
**Figure 2:** Séquence d'images de la webcam de l'aérodrome de Bex montre le Robin DR400/180 après la rotation jusqu'au posé sur la piste 33 en herbe.

Une fois en l'air, le pilote constate que l'avion a de la peine à gagner de l'altitude et n'arrive pas à accélérer au-delà des 60 kt. Il estime ne pas pouvoir franchir les obstacles en bout de piste et décide d'interrompre le vol et de procéder à un atterrissage de précaution. Le pilote pose la machine peu avant l'extrémité de la piste 33.

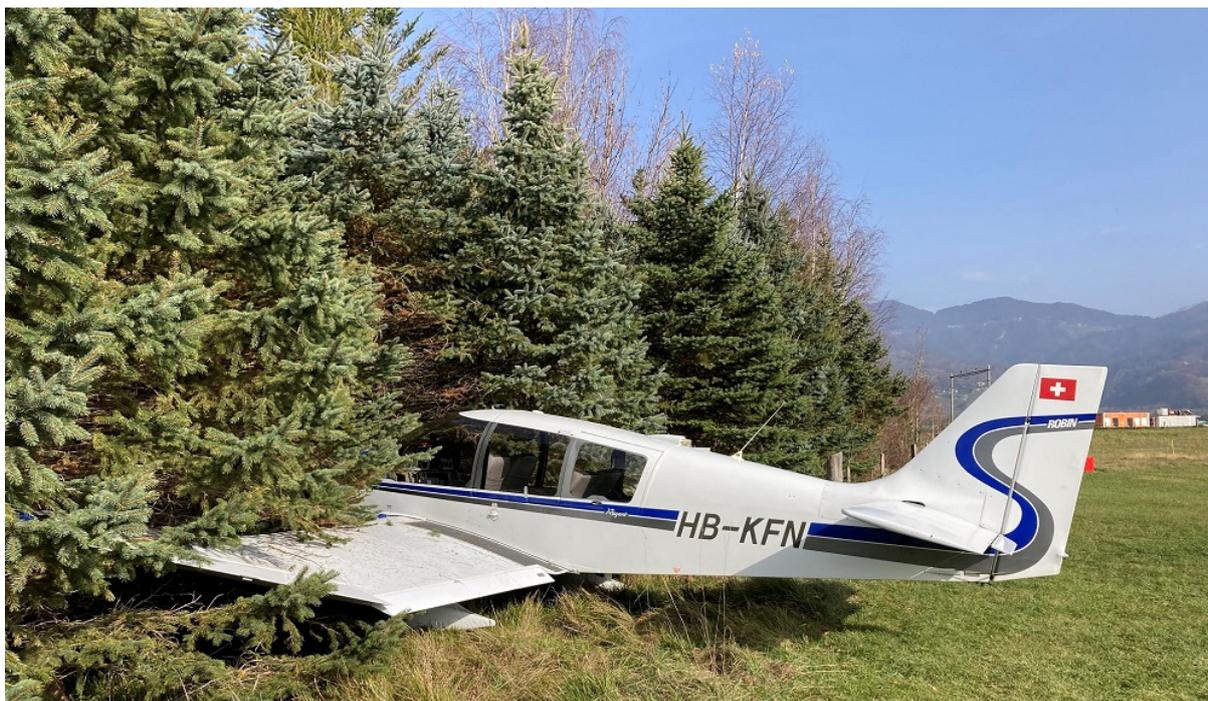
Au sol, l'avion est freiné mais commence à glisser. Le pilote essaie de freiner par saccades, cependant l'avion continue à déraper en poursuivant sa course et va finalement s'immobiliser en heurtant des épicéas d'une zone boisée à environ deux cents mètres du seuil de piste 15. L'avion est gravement endommagé ; les occupants sont indemnes et peuvent quitter l'aéronef par leur propre moyen (voir figure 3 sur la page suivante).

**Figure 3:** Photo de l'avion une fois immobilisé au bord du bosquet de la zone boisée qui se situe au prolongement de la piste 33 (photo prise environ deux heures après l'accident).

Comme l'herbe était humide, l'avion a commencé à glisser et de ce fait la collision avec les obstacles après le seuil de la piste 15 n'a pas pu être évitée.

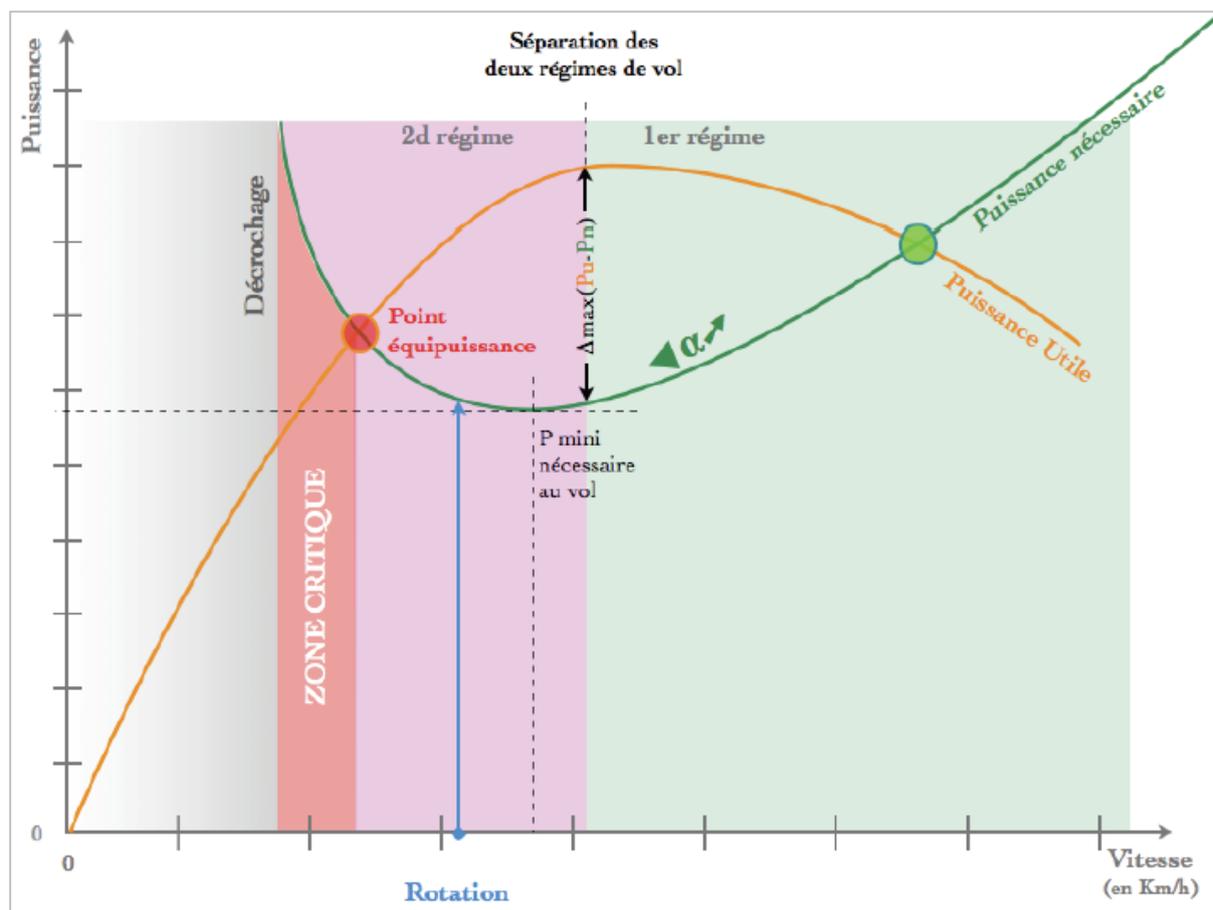
Le pilote déclare qu'il avait eu le sentiment de ne pas pouvoir prendre l'envol après avoir quitté le sol et de ne pas pouvoir accélérer au-delà de 60 kt. Après le décollage, l'avion se trouve pour une courte phase dans le second régime de son enveloppe de vol (*back side of the power curve*). Ce régime est la plage de la courbe de puissance et d'incidence où l'augmentation de la force du moteur génère autant de traînée que de portance, donc est inefficace pour accélérer (voir figure 4 sur la page suivante).

Il est possible que le pilote, conscient des faibles réserves par rapport à la distance de décollage disponible, ait effectué une rotation trop tôt ou trop accentuée. Dans les deux cas, l'avion se retrouve à l'extrémité de la courbe de puissance avec un maximum de traînée et ne peut plus quitter le second régime de vol. Dans le cas présent, l'avion n'a donc pas pu gagner de l'altitude pour éviter les obstacles dans le prolongement de l'axe de la piste 33.

Dans une condition de vol proche du décrochage (voir zone critique de la figure 4), l'avion ne peut plus gagner de vitesse sans perdre de l'altitude. Cela a été démontré dans l'enquête de l'accident de l'avion HB-HFK du 16 avril 2015 à Lausanne-La Blécherette (LSGL) (voir [rapport final n° 2307](#)). Les vols proches de la zone critique se terminent souvent par un accident mortel suite à une perte de contrôle près du sol (voir l'accident de l'avion HB-SFR du 30 mai 2019 à La Côte, rapport finale n° 2375).

**Figure 4:** Le diagramme montre le domaine du second régime de vol du décrochage jusqu'au maximum de l'excédent de puissance (Publication de l'Institut pour l'amélioration de la sécurité aérienne (IASA) du mois de novembre 2008).

Pour ensuite passer au premier régime de vol, il faut se libérer de l'excès de traînée. Ainsi, sur un avion ayant peu de marge de puissance, il est nécessaire, une fois que les roues ont quitté le sol, de diminuer l'assiette pour laisser l'avion accélérer avant de continuer la montée initiale avec une vitesse de meilleur angle de montée ( $v_x$ )<sup>5</sup>.
