## Rapport Sommaire

<b>Type d'aéronef</b>	Robin DR 400/180	HB-KFN	
<b>Exploitant</b>	Groupe de vol à moteur du Chablais, Route des Placettes, 1880 Bex		
<b>Propriétaire</b>	Groupe de vol à moteur du Chablais, Route des Placettes, 1880 Bex		
<b>Pilote</b>	Citoyen suisse, né en 1960		
<b>Licence</b>	Licence de pilote privé d'avions ( <i>Private Pilot Licence Aeroplane – PPL(A)</i> ) selon l'Agence de l'Union européenne pour la sécurité aérienne ( <i>European Union Aviation Safety Agency – EASA</i> ), établie la première fois par l'Office fédéral de l'aviation civile (OFAC) le 6 septembre 2017		
<b>Heures de vol</b>	<b>total</b> 150:02 h	<b>au cours des 90 derniers jours</b> 11:24 h	
	<b>sur le type en cause</b> 90:00 h	<b>au cours des 90 derniers jours</b> 05:48 h	
<b>Lieu</b>	Aérodrome de Bex (LSGB)		
<b>Cordonnées</b>	---	<b>altitude</b> --- m/M	
<b>Date et heure</b>	31 octobre 2022, 10h20 (LT <sup>1</sup> = UTC <sup>2</sup> + 1 h)

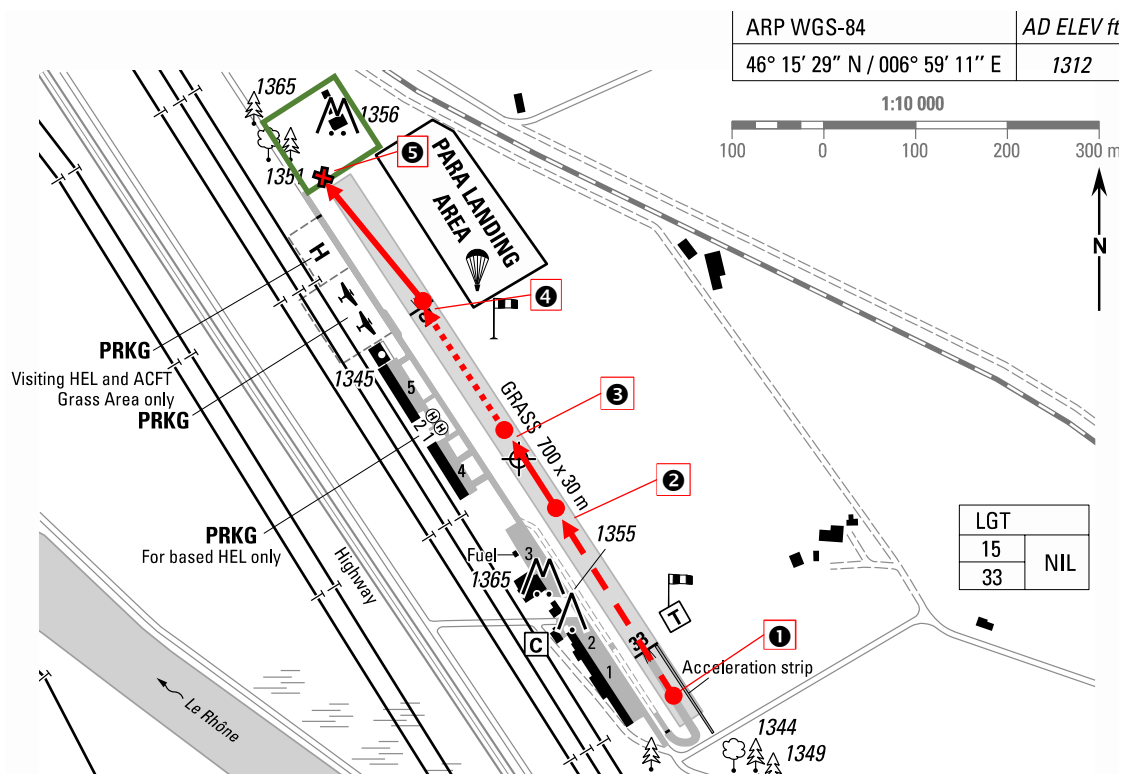
Lors de son retour à Bex, le pilote décide d'utiliser la piste 33. Après avoir effectué son intégration via le secteur NORD, le pilote prépare son avion pour la procédure normale d'atterrissage de la piste 33. Sur le terrain le vent est faible du secteur sud (cf. données météorologiques). Selon les déclarations du pilote, la vitesse en finale est maintenue à 75 kt. L'avion touche la piste environ 100 m du seuil de piste 33. L'avion décélère peu. Le pilote estime ne pas pouvoir s'arrêter avant la fin de piste. Il effectue une remise des gaz. Les volets sont maintenus au 2<sup>ème</sup> cran. L'avion décolle mais ne prend pas de hauteur. Estimant ne pas pouvoir survoler les arbres situés en bout de piste 33, le pilote repose l'avion au niveau du seuil de piste 15 et freine énergiquement tout en essayant de dévier l'avion sur la gauche pour éviter les arbres se trouvant à 170 m du bout de piste (cf. figure 1).

**Figure 1** : La carte au sol de l'aérodrome de Bex (LSGB) montre le déroulement du HB-KFN depuis le passage à une hauteur de 15 m au-dessus de la seuil de piste 33 (①), le premier toucher après 100 m (②), la remise des gaz et décollage (③) et le freinage suite au 2<sup>ème</sup> posé (④) jusqu'à la collision avec les arbres en bout de la piste 33 (⑤). Source de la carte : VFR Manual, AD INFO 1 LSGB, adaptée par le SESE.

L'analyse des données confirment la déclaration du pilote concernant l'approche finale avec une vitesse d'environ 75 KIAS, une vitesse supérieure à celle indiquée dans le manuel de vol. En passant à une hauteur de 15 m environ 50 m avant le seuil de piste, avec une légère composante de vent arrière, l'approche était donc non stabilisée provoquant un atterrissage long et un premier touché avec une vitesse élevée.

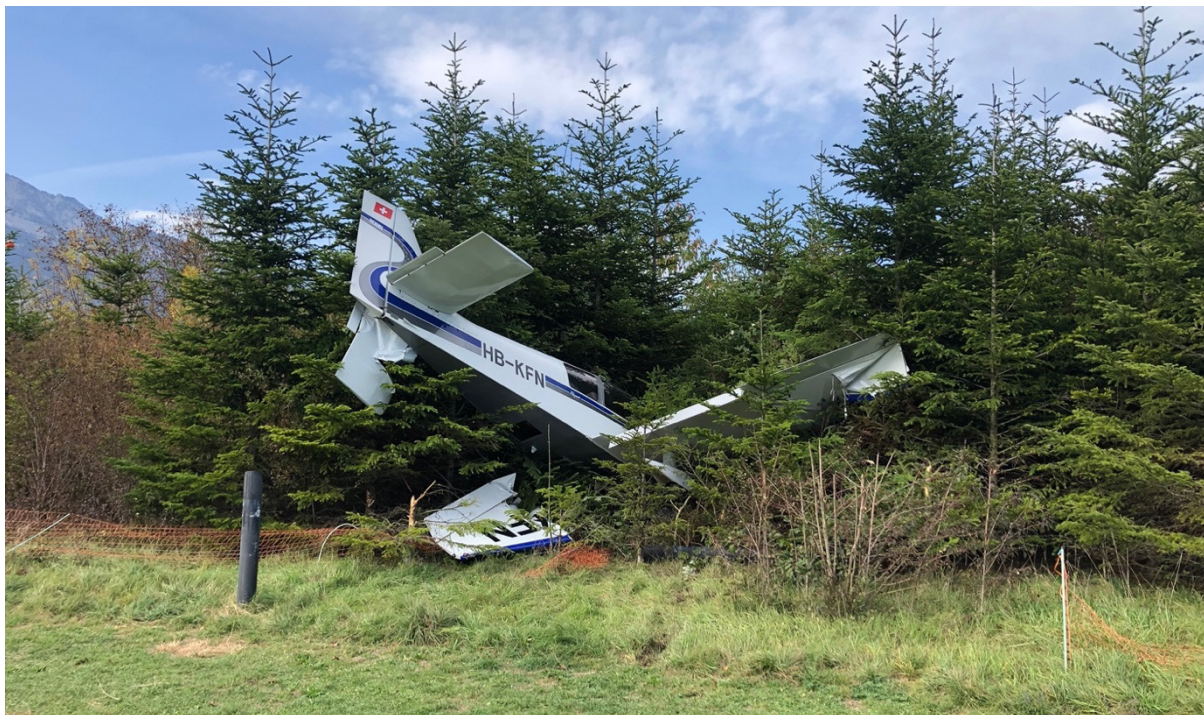
Le pilote arrive à décélérer l'avion mais ne peut éviter la collision avec la clôture et les arbres en bout de piste (cf. figure 2). La balise de détresse (*Emergency Locator Transmitter – ELT*) se déclenche.

L'avion est fortement endommagé, les occupants sont indemnes et peuvent quitter l'aéronef par leurs propres moyens.

**Figure 2** : Photo de l'avion une fois immobilisé au bord du bosquet de la zone boisée qui se situe dans le prolongement de la piste 33.
