Abschlussbericht Nr. 2365 der Schweizerischen Sicherheitsuntersuchungsstelle SUST

über den Unfall des Flugzeuges
Robin DR 400/180, HB-KFY,

vom 29. August 2017

Flugfeld Raron (LSTA),
Gemeinde Raron (VS)

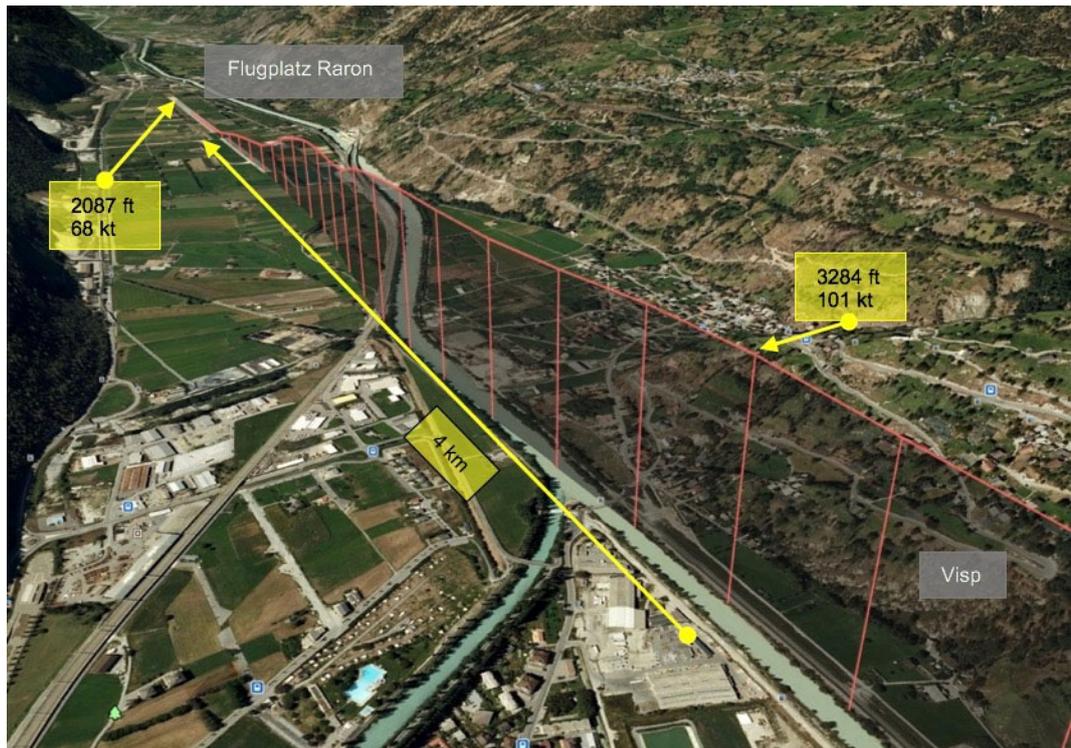
Abbildung 1: Flugweg der HB-KFY aus Richtung Osten von Visp herkommend ab einer Höhe von 3284 ft bis zum letzten aufgezeichneten Punkt rund 241 Meter vom Erdwall entfernt mit einer Geschwindigkeit über Grund von rund 68 kt, dargestellt in Google Earth.

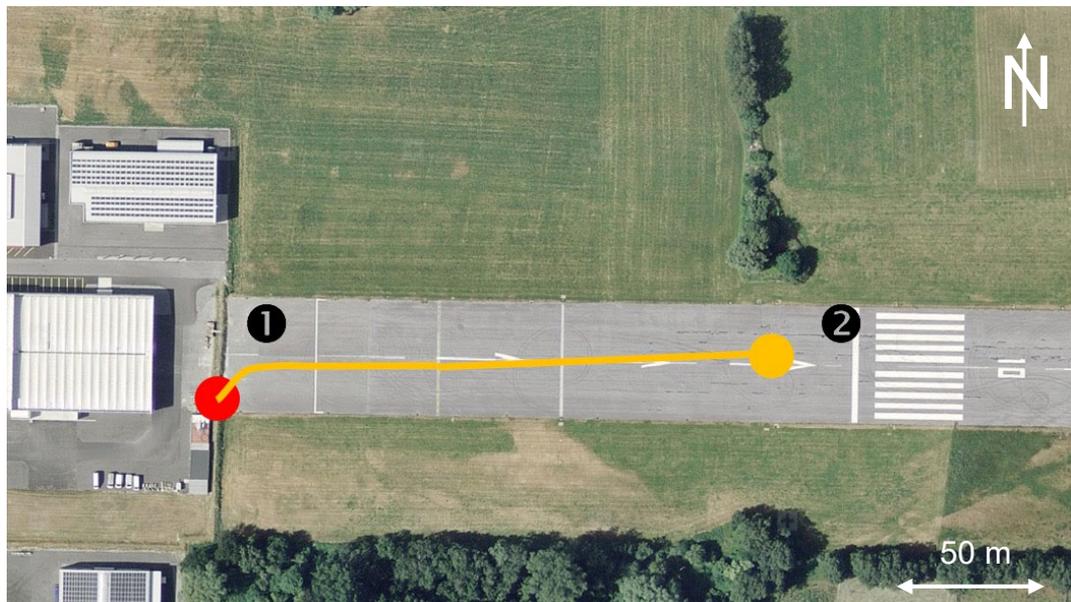
Abbildung 2: ❶ Endlage des Flugzeuges HB-KFY (rot) nach der Kollision mit dem Erdwall am Pistenende. ❷ Beginn der Bremsspur rund 192 m vom Erdwall entfernt sowie Bremsspur (gelb). Quelle der Karte: Bundesamt für Landestopografie.

Auf der Hartbelagpiste waren die Bremsspuren des Flugzeuges HB-KFY gut zu erkennen. Die Bremsspur begann rund 192 m vom Erdwall entfernt leicht rechts versetzt zur Pistenmitte. Die Bremsspur wies nahezu keine Unterbrüche auf (vgl. Abbildung 2 und Abbildung 4).

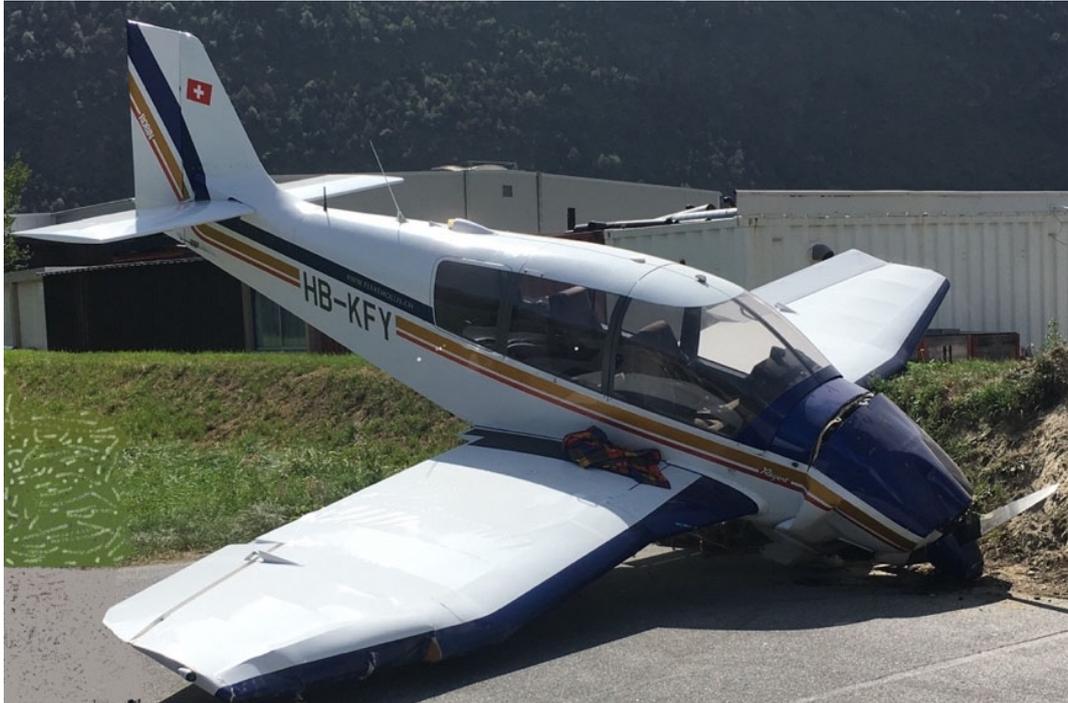
Die Insassen wurden beim Aufprall nicht verletzt. Es brach kein Feuer aus. Einige hinter dem Erdwall geparkte Fahrzeuge wurden durch herumfliegendes Erdreich beschädigt. Der Notsender wurde nicht ausgelöst.

Abbildung 3: Endlage des Flugzeuges HB-KFY nach der Kollision mit dem Erdwall.

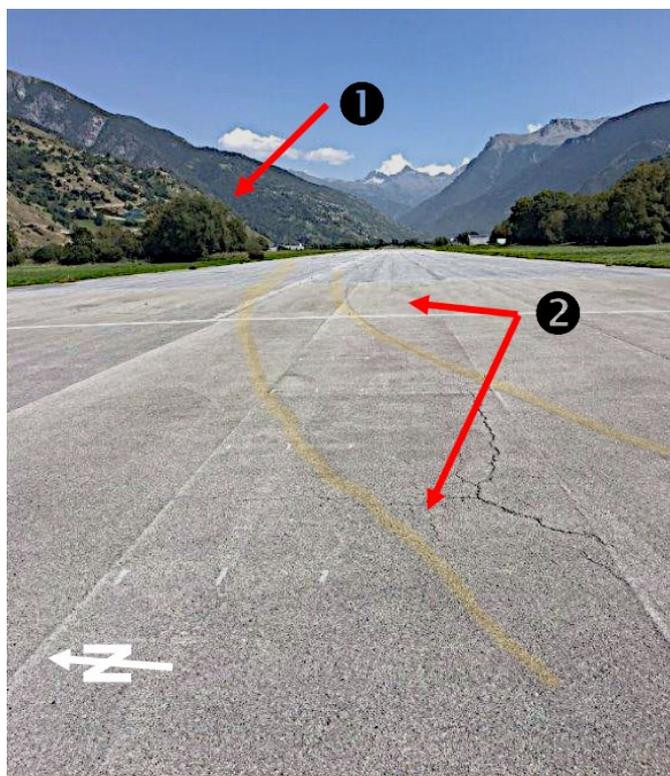
Abbildung 4: ① Beginn der Bremsspuren auf Höhe der Baumreihe. ② Ende der Bremsspuren vom Erdwall aus gesehen mit Blick nach Osten (gelb hervorgehoben).

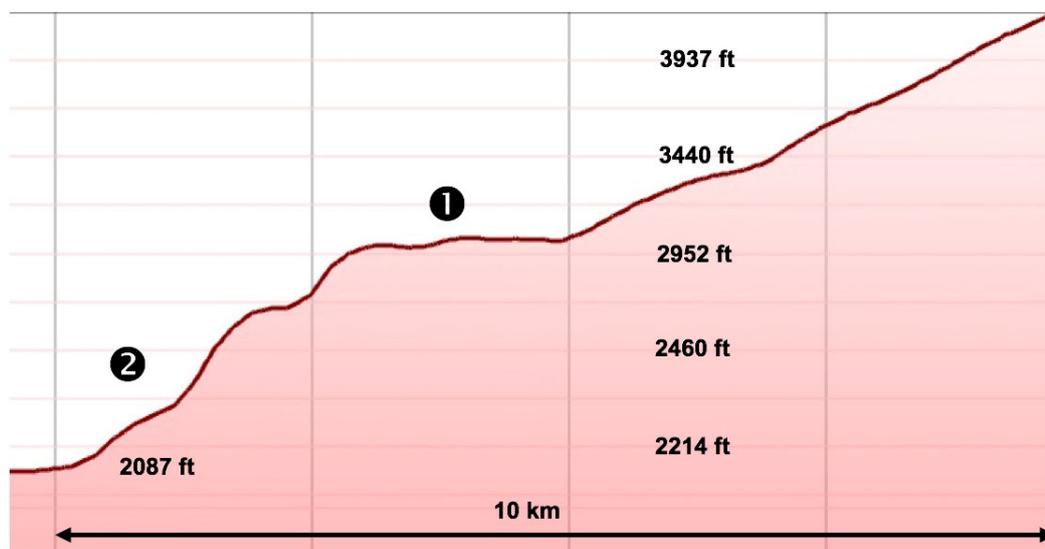
Die Abbildung 6 zeigt das Anflugprofil der HB-KFY auf den letzten 10 km. Im Endanflug betrug die Geschwindigkeit über Grund rund 90 kt. Beim Überflug der Pistenschwelle 28 betrug die Geschwindigkeit über Grund noch immer 87 kt. Der letzte durch das Kollisionswarnsystem aufgezeichnete Punkt zeigt das Flugzeug in einer Entfernung von rund 241 m vom Erdwall mit einer Geschwindigkeit über

Abbildung 6: Anflugprofil der HB-KFY. ❶ Phase mit leichtem Steigen, gefolgt von einer instabilen Phase ❷ mit starkem Sinken. Das linke Pfeilende referenziert auf die Pisten-schwelle der Piste 28.

Der Anflug aus Osten wurde lateral korrekt geflogen. Das Anflugprofil zeigt insbesondere im Endanflugteil Auffälligkeiten, die darauf hinweisen, dass der Endanflug nicht stabilisiert war (vgl. Abbildung 6).

Beim Überflug der Pistenschwelle 28 betrug die Geschwindigkeit über Grund noch immer rund 90 kt. Daraus resultiert eine abgeschätzte, angezeigte Fluggeschwindigkeit, die rund 20 kt über der empfohlenen Endanfluggeschwindigkeit lag. Diese deutlich überhöhte Geschwindigkeit in Kombination mit dem nicht stabilisierten Vertikalprofil führte zu einer vergrösserten Landerollstrecke und schliesslich zur Kollision mit dem Erdwall.

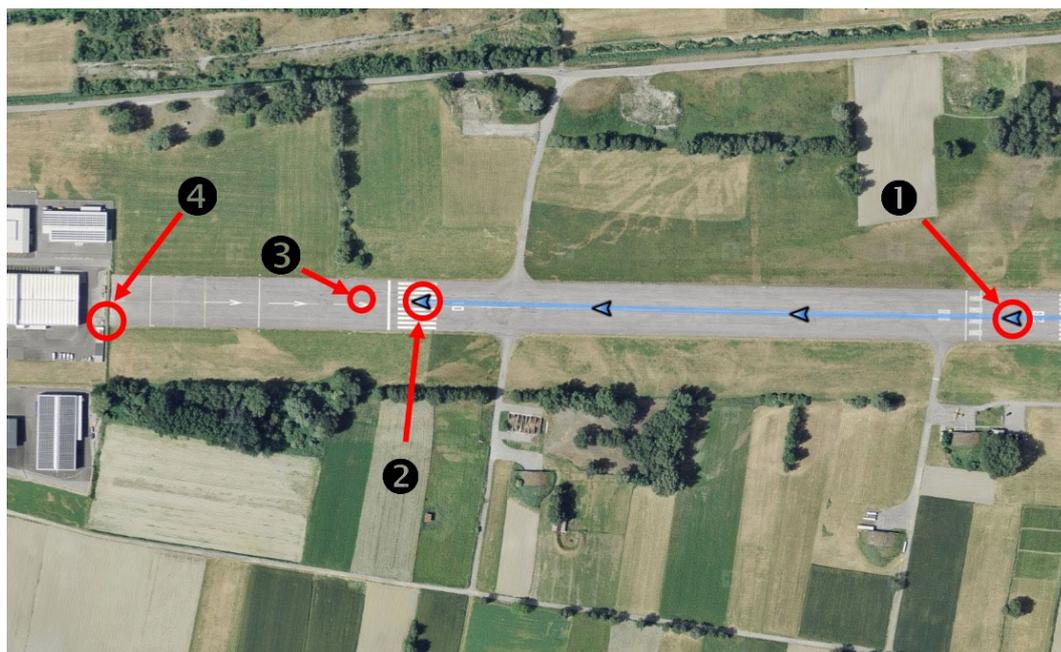
Abbildung 7: ❶ Beim Überflug der Pistenschwelle betrug die Geschwindigkeit über Grund noch 87 kt. ❷ Letzter verfügbarer Datenpunkt mit einer Geschwindigkeit über Grund von 68 kt und einer Distanz zum Erdwall von 241 m. ❸ Beginn Bremsspur ❹ Endlage des Flugzeuges HB-KFY. Quelle der Karte: Bundesamt für Landestopografie.

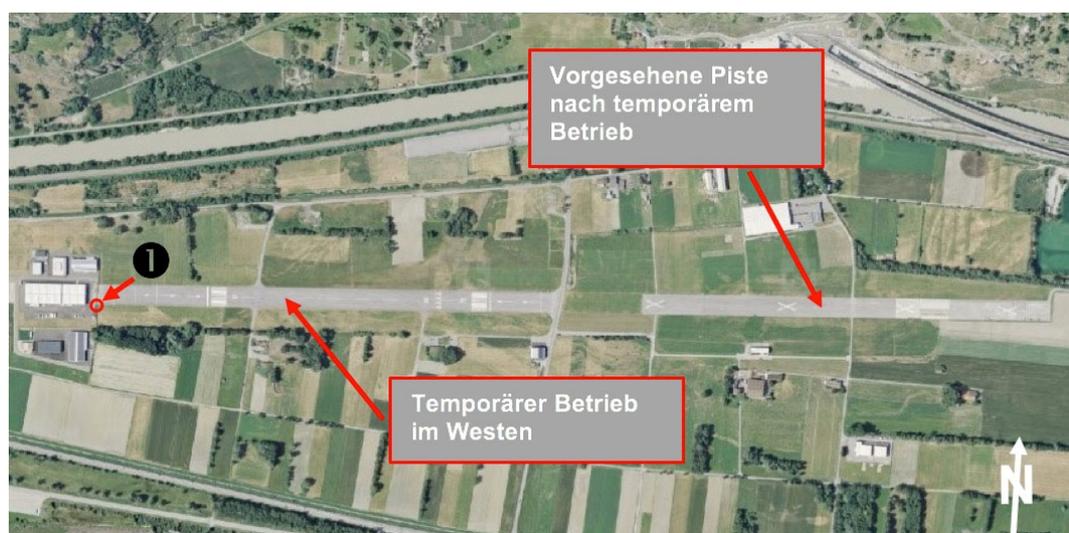
Im Zusammenhang mit dem NEAT-Bauvorhaben wurde ein temporärer Flugbetrieb im westlichen Teil des Flugplatzes beschlossen (vgl. Abbildung 8). Es gab verschiedene Vorstösse, diesen provisorischen Zustand zu beenden und das Flugfeld in den im SIL vorgesehenen östlichen Teil zu verlegen.

Abbildung 8: Übersicht Temporärbetrieb Raron sowie ❶ Endlage des Flugzeuges HB-KFY (rot) nach der Kollision mit dem Erdwall. Quelle der Basiskarte: Bundesamt für Landestopografie.

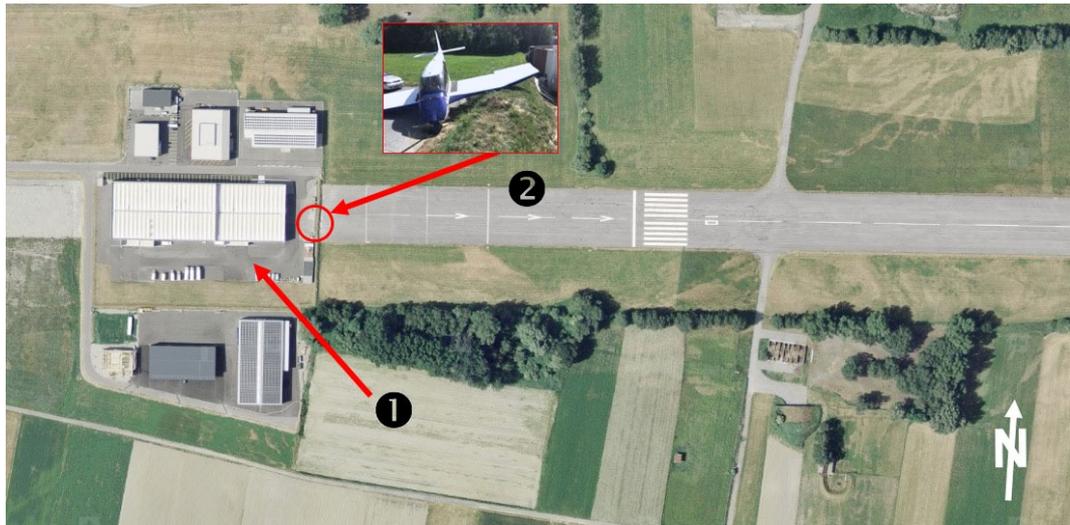
In der Übergangsfrist wurden in der ausgeschiedenen Industriezone auch Gebäude und der Erdwall gebaut. Diese liegen in der Verlängerung der Piste 28 (vgl. Abbildung 9). Die genannten Gebäude befinden sich ausserhalb des SIL-Parameters und durchstossen die massgebliche Hindernisbegrenzungsfläche nicht.

Abbildung 9: ❶ Neu erstellter Industriebau, Industriezone „Basper“ unmittelbar in gerader Pistenverlängerung. ❷ Erdwall am Ende der Piste und Endlage des Flugzeuges HB-KFY (roter Kreis). Quelle der Karte: Bundesamt für Landestopografie.

Im vorliegenden Fall, bei dem eine Landung zu einem Überrollen des Pistenendes führte, stellen die bestehenden Gebäude und der Erdwall am Pistenende ein Sicherheitsrisiko dar. Das tiefe Überfliegen der Gebäude im Anflug auf die Piste 10 respektive bei einem Durchstartmanöver nach einem Anflug auf die Piste 28 ist ebenfalls risikobehaftet.
