Summarischer Bericht

Luftfahrzeug	Avions Pierre Robin S.A., Robin DR 400/180R		HB-KHO
Halter	Segelfluggruppe Bern, 3000 Bern		
Eigentümer	Segelfluggruppe Bern, 3000 Bern		
Pilot	Schweizer Staatsangehöriger, Jahrgang 1948		
Ausweis	Privatpilotenlizenz für Flugzeuge (<i>Private Pilot License Airplane</i> – PPL(A)) nach der Agentur der Europäischen Union für Flugsicherheit (<i>European Union Aviation Safety Agency</i> – EASA), ausgestellt durch das Bundesamt für Zivilluftfahrt (BAZL)		
Flugstunden	insgesamt	1874:04 h	während der letzten 90 Tage 16:38 h
	auf dem Vorfallmuster	48:44 h	während der letzten 90 Tage 05:44 h
Ort	Flughafen Bern-Belp (LSZB), Segelfluggpiste 34 GLD		
Koordinaten	---	Höhe	--- m/M
Datum und Zeit	25. August 2021, 15:04 Uhr (LT ¹ = UTC ² + 2 h)		
Betriebsart	Privat		
Flugregeln	Sichtflugregeln (<i>Visual Flight Rules</i> – VFR)		
Startort	Flughafen Bern-Belp (LSZB)		
Zielort	Flughafen Bern-Belp (LSZB)		
Flugphase	Landung

Art des schweren Vorfalls	Kontrollverlust		
Personenschaden	Besatzungsmitglieder	Passagiere	Drittpersonen
Nicht verletzt	1	0	nicht betroffen
Schaden am Luftfahrzeug	Leicht beschädigt		Bugfahrwerk, Propeller, Motor, Motorhaube, Rumpf
Drittschaden

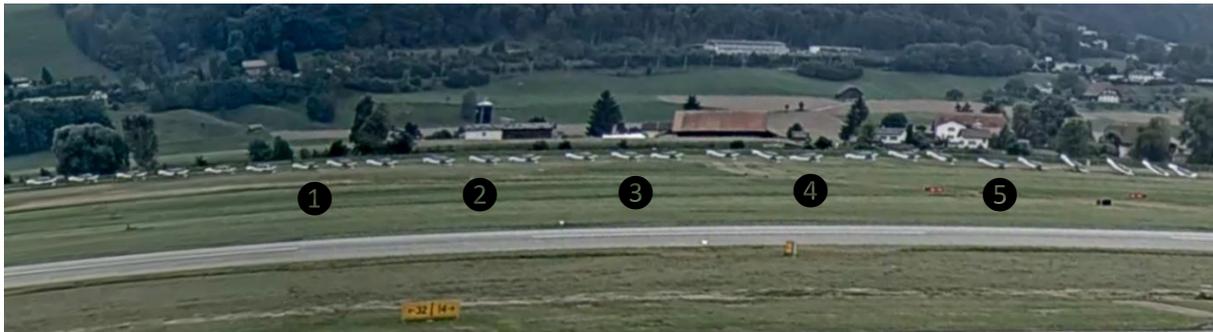
Um 15:04 Uhr setzte die HB-KHO mit vollständig ausgefahrenen Landeklappen gleichzeitig mit Haupt- und Bugfahrwerk (3-Punkte-Landung) auf der Piste auf und hob ungewollt wieder ab (*bouncing*). Kurz darauf kam es zu einer sich aufschaukelnden Bewegung des Flugzeuges um die Querachse mit vier weiteren, zunehmend härteren Bodenberührungen (*porpoising*⁶). Beim letzten Aufschlag knickte das Bugfahrwerk ein und es kam zur Bodenberührung mit dem Propeller (vgl. Abbildung 1).

Abbildung 1: Landesequenz während des schweren Vorfalls: Das aus mehreren Einzelbildern zusammengesetzte Bild zeigt die insgesamt fünf Bodenberührungen (❶ bis ❺) auf der Segelfluggpiste 34 GLD. Die sich aufschaukelnde Bewegung um die Querachse ist durch die oszillierende Veränderung des Längslagewinkels gut erkennbar. Quelle: Überwachungskameras des Flughafens Bern-Belp, bearbeitet durch die SUST.

Der Endanflug des Flugzeuges erfolgte mit einer Geschwindigkeit, die höher lag als die vom Hersteller im Flughandbuch (*Aircraft Flight Manual* – AFM) vorgegebene Anfluggeschwindigkeit, und war deshalb nicht stabilisiert. Das Einleiten des Abflachvorganges (*flare*) war anschliessend zu wenig ausgeprägt, so dass das Flugzeug in einer Dreipunktlage, d.h. auf allen drei Rädern gleichzeitig auf der Piste aufsetzte.

Es ist wahrscheinlich, dass ein Impuls durch eine Bodenwelle auf das Bugfahrwerk den Anstellwinkel des Flugzeuges kurzweilig erhöhte und dieses durch die noch vorhandene Geschwindigkeit so viel Auftrieb entwickelte, dass es wieder abhob. Die Bewegung um die Querachse schaukelte sich auf und es kam in der Folge zu vier weiteren sukzessive härter werdenden Bodenberührungen auf der Piste.

Ein Unterbruch dieses Aufschaukelns lässt sich oft nur schwer durch Steuereingaben des Piloten stoppen, um zum Beispiel ein erneutes Ausschweben anzustreben. Hingegen ist in der Regel das sofortige Einleiten eines Durchstarts erfolgreich.

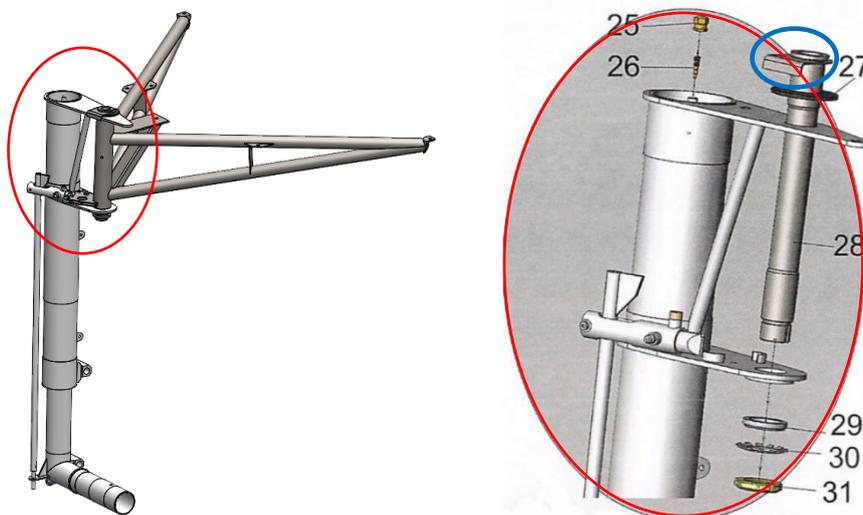
Das als HB-KHO eingetragene Schleppflugzeug war mit einer Version des Lenksystems des Bugfahrwerks ausgestattet, bei dem der *Pivot* (siehe Abbildung 2, Element 28) von oben in die Bugfahrwerksaufhängung eingeführt und mittels einer Mutter (siehe Abbildung 2, Element 31) entsprechend gesichert wird, dabei wird eine elastische *Belleville*-Unterlegscheibe (auch Tellerfeder genannt) zwischen der Rückhalteplatte des *Pivots* und dem oberen Arm des Bugfahrwerkrohres eingespannt (vgl. Abbildung 2, Element 27).

Abbildung 2: Aufbau des Bugfahrwerks der HB-KHO. Auf der linken Bildseite ist der zusammengebaute Zustand inklusive dem Bugfahrwerksträger ersichtlich. Im Detail auf der rechten Bildseite sind folgende Bauteile aufgeführt: (27) *Belleville*-Unterlegscheibe; (28) *Pivot* mit angeschweisster Rückhalteplatte, die im blauen Kreis hervorgehoben ist; (29) Mutter, (30) Sicherheitsunterlegscheibe, (31), Kontermutter. Quelle: Avions Pierre Robin, bearbeitet durch die SUST

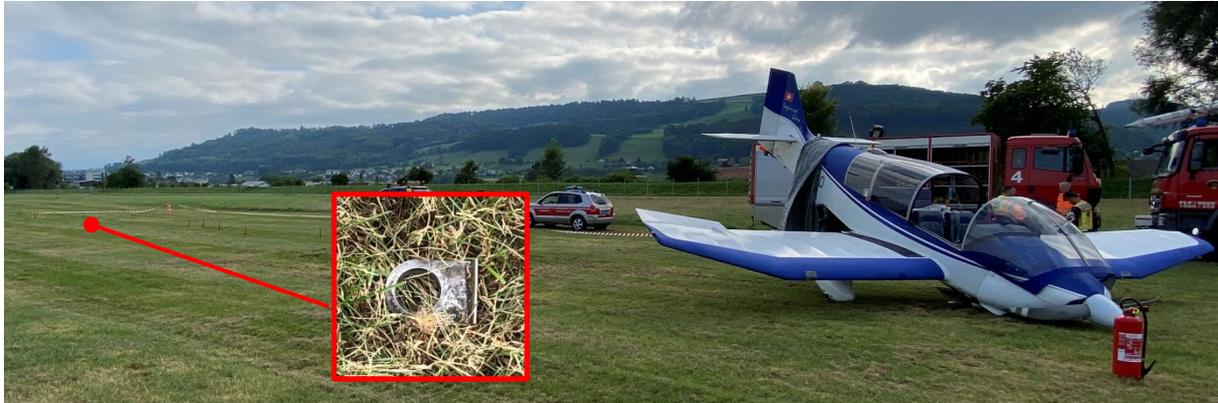
Die Rückhalteplatte, die mit dem sogenannten *Pivot* des Bugfahrwerks verschweisst ist (vgl. Abbildung 2 und Abbildung 3), wurde rund 28 m vor der Endlage des Wracks aufgefunden, in übereinstimmender Position mit dem letzten Aufprall. Die abgebrochene Rückhalteplatte hatte das Einknicken des Bugfahrwerks zur Konsequenz.

Abbildung 3: Endlage der HB-KHO auf der Graspiste 34 GLD mit dem Fundort der abgebrochenen Rückhalteplatte

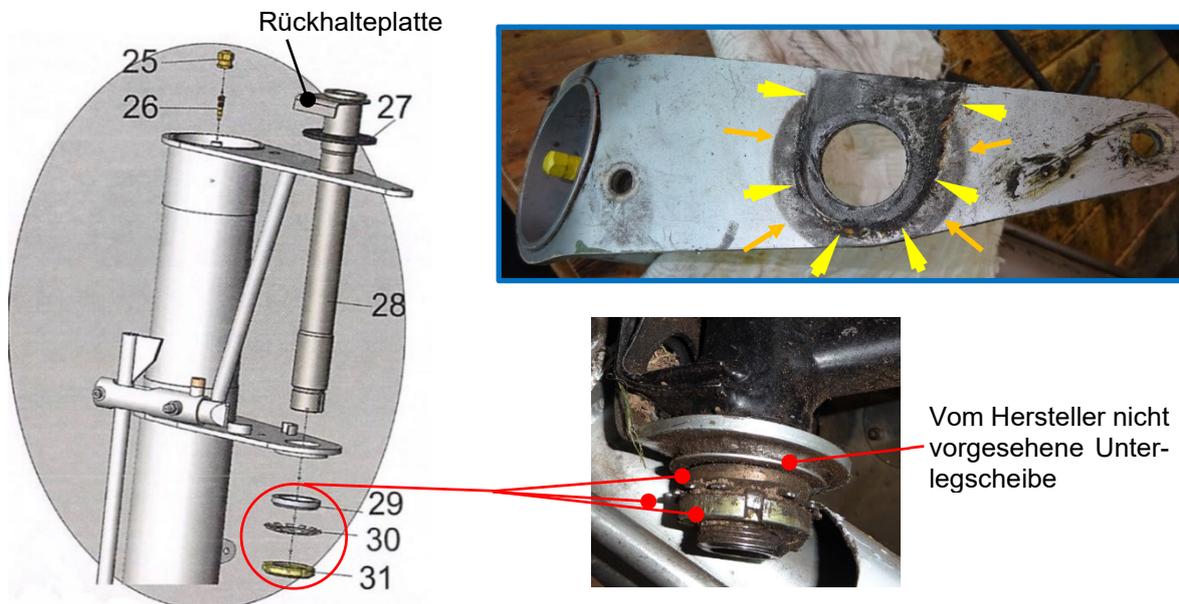
Die normalerweise eingebaute *Belleville*-Unterlegscheibe wurde nicht vorgefunden. Die vorgefundenen Schmutzablagerungen und Abdrücke auf den Bauteilen zeigen aber auf, dass eine *Belleville*-Unterlegscheibe zu einem früheren Zeitpunkt installiert gewesen war, danach aber entfernt wurde. Die Untersuchung konnte den Zeitpunkt des Ausbaus der *Belleville*-Unterlegscheibe nicht eruieren. Stattdessen wurde an einer anderen Position im Fahrwerksaufbau eine flache Unterlegscheibe vorgefunden, die im Wartungshandbuch des Herstellers nicht aufgeführt ist (vgl. Abbildung 4).

Abbildung 4: Auszug aus dem Wartungshandbuch des Herstellers im Vergleich zu den Befunden am Flugzeug: Die vorgesehene Position der *Belleville*-Unterlegscheibe (27) ist ersichtlich. Im blau eingerahmten Bild ist die Schmutzablagerung ersichtlich (gelbe Pfeile), die infolge der fehlenden *Belleville*-Unterlegscheibe bis zur Rückhalteplatte vordringen konnte. Ebenfalls ersichtlich ist, dass die *Belleville*-Unterlegscheibe zu einem früheren Zeitpunkt installiert war (kreisförmiger Abdruck, hervorgehoben mittels der orangen Pfeile). In Rot sind die Bauteile (29), (30) und (31) hervorgehoben, die entsprechend dem Wartungshandbuch identifiziert werden konnten, sowie die zusätzlich verbaute, vom Hersteller nicht vorgesehene Unterlegscheibe. Quelle: *Maintenance Manual Avions Pierre Robin*; Bilder SUST

Der *Pivot* wurde ohne *Belleville*-Unterlegscheibe eingebaut. Dadurch konnte die vorgesehene Vorspannung im Aufbau des Bugfahrwerks nicht erzielt werden. Um das dadurch entstehende Spiel im *Pivot* zu reduzieren, wurde eine zusätzliche flache Unterlegscheibe an einer anderen Position eingebaut. Durch das Abweichen von den Herstellerangaben über den Zusammenbau war u.a. die *Shimmy*-Dämpfung beeinträchtigt. Das Vorspannen mit einer anderen als der vorgesehenen Reihenfolge von Bauteilen begünstigte das Entstehen des Ermüdungsbruches.

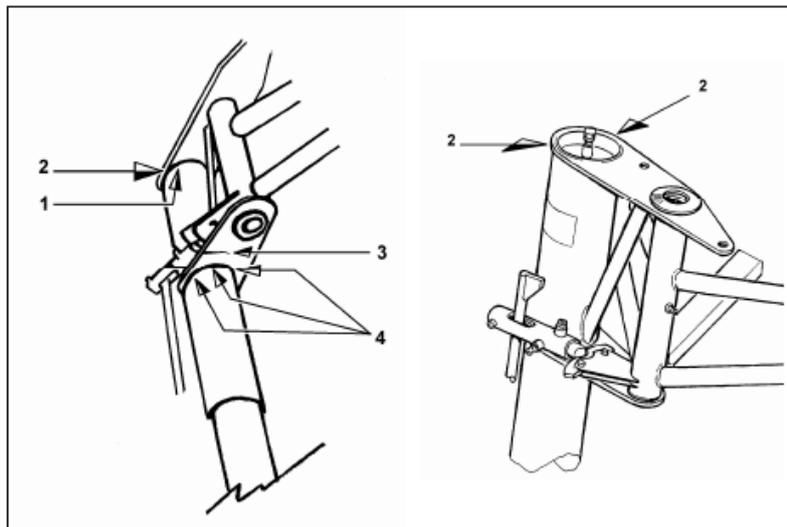
Figure 2

Seit April 2011 wurde regelmässig die Umsetzung der Lufttüchtigkeitsanweisung⁸ EASA AD No.: 2010-0231 bescheinigt. Diese AD schreibt verschiedene Kontrollen des Bugfahrwerks vor. Aus der entsprechenden Wartungsanleitung (*Service Bulletin*) 101 des Herstellers sind die Bereiche ersichtlich, die inspiziert werden sollen⁹ (vgl. Abbildung 5). Eine Überprüfung der Rückhalteplatte des *Pivots* ist darin nicht vorgesehen. Am 7. September 2016 wurde bei 19 162 Landungen der durch die EASA AD No.: 2010-0231 alle 500 Flugstunden vorgesehene *Dye Penetrant*¹⁰ check durchgeführt. Um diese nicht-destruktiven Überprüfungen korrekt durchzuführen, muss das Bugfahrwerk demontiert werden. Am 16. Juni 2017 wurde die 2000 Stunden / 6 Jahreskontrolle¹¹ durchgeführt und bescheinigt. Dabei musste gemäss Instandhaltungsvorschrift das vordere Fahrwerk demontiert werden.

1	Zone de soudure entre le fût et la platine supérieure	Welded region oleo outer cylinder to upper plate
2	Zone de crigue de fatigue sur platine supérieure	Fatigue crack region on upper plate
3	Zone de crigue sur platine inférieure	Crack region on lower plate
4	Zone de soudure entre le fût et la platine inférieure	Welded region oleo outer cylinder to lower plate

Abbildung 5: Auszug aus dem *Service Bulletin* 101 des Herstellers. Die mit Pfeilen markierten Bereiche werden mit Nicht-destruktiven Methoden überprüft. Quelle: Avions Pierre Robin

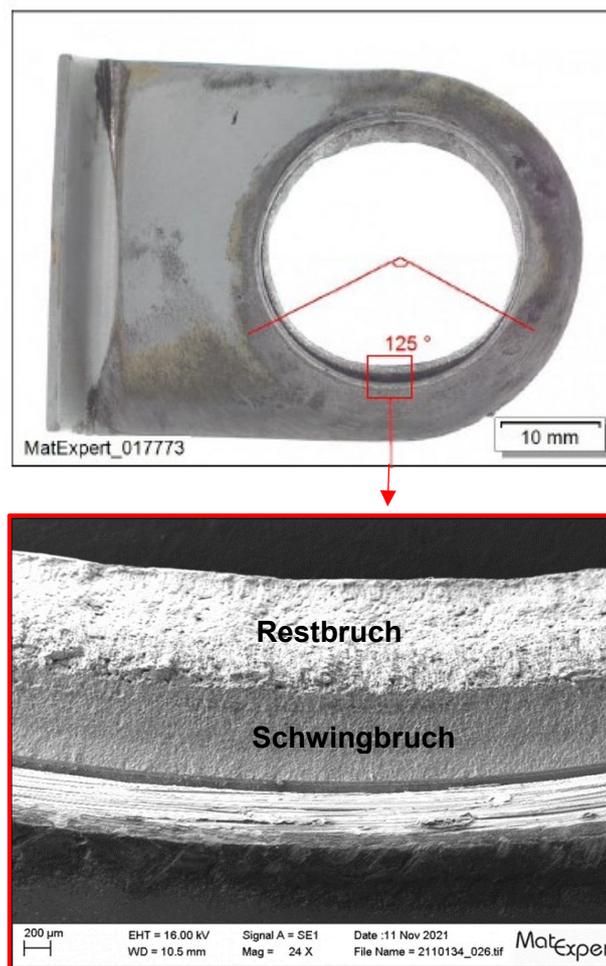
Eine metallkundliche Untersuchung des Pivots sowie der abgebrochenen Rückhalteplatte zeigte einen bereits vorhandenen Ermüdungsbruch im Bereich der Schweissnaht auf, der sich bis auf 125° des Rohrumfangs ausgeweitet hatte. Das heisst, dass die Verbindung zwischen Pivot und Rückhalteplatte bereits geraume Zeit vorgeschädigt war (vgl. Abbildung 6).

Abbildung 6: Rückhalteplatte und Detailaufnahme der mikrofraktographischen Untersuchung. Der in Rot dargestellte Winkel zeigt den durch einen Ermüdungsbruch (Schwingbruch) vorgeschädigten Bereich auf.

Auch die schlechten Materialeigenschaften im Bereich der Schweißnaht haben eine Rolle bei der Entstehung des Ermüdungsbruches gespielt.

Der Ermüdungsbruch beim *Pivot* trug zur Entstehung des schweren Vorfalls bei, da ein Restgewaltbruch selbst bei sanften Landungen nur noch eine Frage der Zeit, d.h. abhängig von der Anzahl Landungen war.

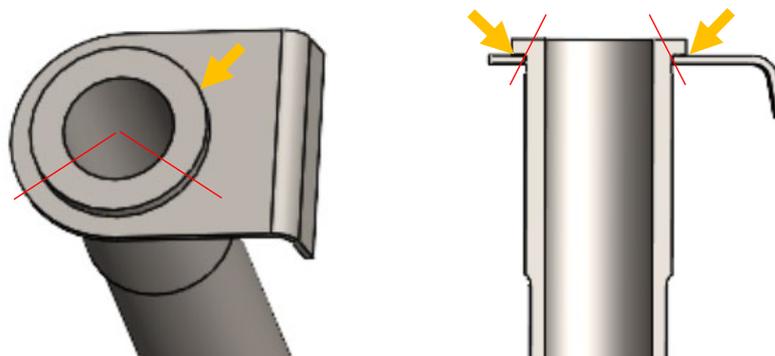
Die Schweissverbindung wies einen erhöhten Schwefelgehalt sowie ein nicht normal geglühtes Gefüge auf. Die Kraftaufnahme (Vorspannung und dynamische Belastung) erfolgt hauptsächlich durch Kompression zwischen der Rückhalteplatte und dem Flansch des *Pivots* (vgl. Abbildung 7).

Abbildung 7: Graphische Darstellung, aus welcher der Aufbau des *Pivots* und der Rückhalteplatte ersichtlich ist. Die Position der Schweißnaht ist mit den orangefarbenen Pfeilen aufgezeigt, der Bruchsektor (vgl. Abbildung 4, oberes Bild) bzw. die Bruchrichtung mit den roten Linien. Quelle: Avions Pierre Robin, bearbeitet durch die SUST
