## Rapport Sommaire

<b>Aéronef</b>	Maule MX-7-235	HB-KIQ		
<b>Exploitant</b>	Groupement de Vol à Voile, "Les Martinets" - Bex, route des Placette 24, 1880 Bex			
<b>Propriétaire</b>	Groupement de Vol à Voile, "Les Martinets" - Bex, route des Placette 24, 1880 Bex			
<b>Pilote</b>	Citoyen suisse, 1984			
<b>Licence</b>	licence de pilote de ligne d'avions ATPL(A)			
<b>Heures de vol</b>	<b>Total</b>	5460 h	<b>au cours des derniers 90 jours</b>	200 h
	<b>sur le type en cause</b>	80 h	<b>au cours des derniers 90 jours</b>	9 h
<b>Lieu</b>	Bex (nord-ouest du village)			
<b>Coordonnées</b>	565 815 / 122 534	<b>Altitude</b>	405 m/M	
<b>Date et heure</b>	22 août 2015, 18 h 32 (LT = UTC + 2 h) Toutes les heures sont indiquées en heure locale			
<b>Type d'utilisation</b>	Privé			
<b>Règles de vol</b>	VFR			
<b>Phase du vol</b>	Approche			
<b>Nature de l'accident</b>	Perte de puissance			
<b>Point de départ</b>	Bex (LSGB)			
<b>Point de destination</b>	Bex (LSGB)

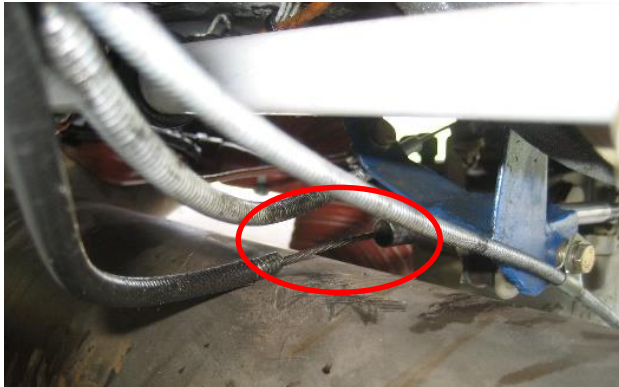
**Fig. 1:** Vue sur le moteur de l'avion, gaine flexible de la commande des gaz désolidarisée de sa partie rigide.

L'expertise a démontré que la partie de la gaine flexible de la commande des gaz sertie sur la tige rigide de la commande connectée au carburateur s'était désolidarisée. De ce fait le câble interne de la gaine flexible n'était plus guidé correctement pour la commande du carburateur.

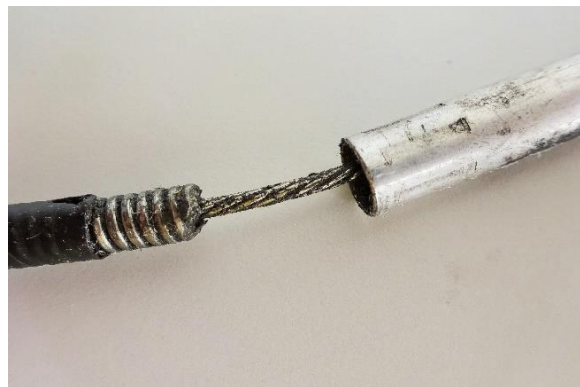
**Fig. 2:** Détail de la gaine flexible de la commande des gaz désolidarisée de sa partie rigide.

- Une garde trop grande, distance jusqu'à l'appui sur le tableau de bord, a pu mettre la gaine sous tension entre le point d'attache de la commande du le carburateur et le sertissage à chaque remise des gaz à fond avec le bouton de la commande poussé.
- En poussant la commande des gaz en appuyant sur le bouton central, puis en vissant le vernier jusqu'à l'appui sur le tableau de bord : ces actions ont pu provoquer une tension sur la gaine avec une désolidarisation possible de celle-ci due à la fatigue.

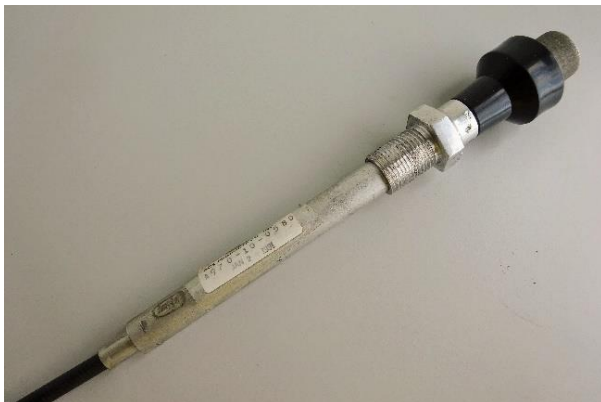
**Fig. 3:** Commande des gaz avec bouton central.

La commande des gaz pouvait être actionnée de deux façons. La première consistait à faire varier lentement la puissance, en vissant ou en dévissant la commande. La seconde, nécessitait d'appuyer sur le bouton central et de la maintenir enfoncé. Ceci désactivait le mécanisme à vis, permettant un réglage linéaire conventionnel plus rapide.

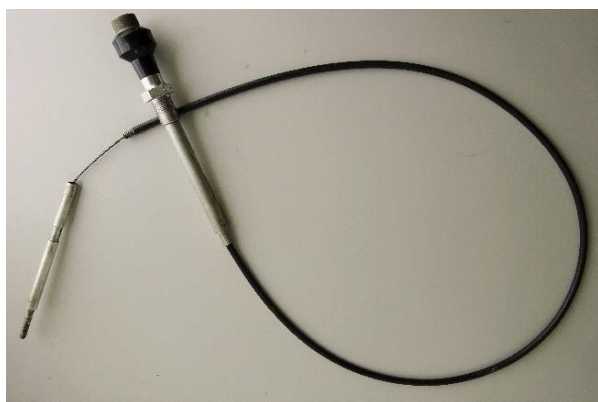
**Fig. 4:** Vue de la commande des gaz complète.
