Summarischer Bericht

Ort	1 km östlich von La Sarraz (VD)			
Koordinaten	530 553 / 168 192 (Swiss Grid 1903)	Höhe	2900 ft AMSL ²	
	N 46° 39' 40.75" E 006° 31' 52.5" (WGS ¹ 84)			
Datum und Zeit	8. November 2018, 11:18:50 UTC (LT ³ = UTC ⁴ + 1 h)			
Art des schweren Vorfalles	Airprox			
Flugsicherungsstelle	Keine			
Luftraum	Klasse G			
Geringster Abstand der beiden Luftfahrzeuge	0 NM horizontal, 200 ft vertikal			
Vorgeschriebene Mindeststaffelung	Keine			
Airprox-Kategorie	ICAO ⁵ -Kategorie B			
Luftfahrzeug 1	DR 400/140 B	HB-KLE		
Halter	Segel- und Motorfluggruppe Grenchen, Flugschule Grenchen, Flughafenstrasse 117, 2540 Grenchen			
Eigentümer	Segel- und Motorfluggruppe Grenchen, Flugschule Grenchen, Flughafenstrasse 117, 2540 Grenchen			
Relevante Ausrüstung	Transponder, Kollisionswarngerät Powerflarm			
Betriebsart	Privat			
Flugregeln	Sichtflugregeln (<i>Visual Flight Rules</i> – VFR)			
Startort	Flugplatz Grenchen (LSZG)

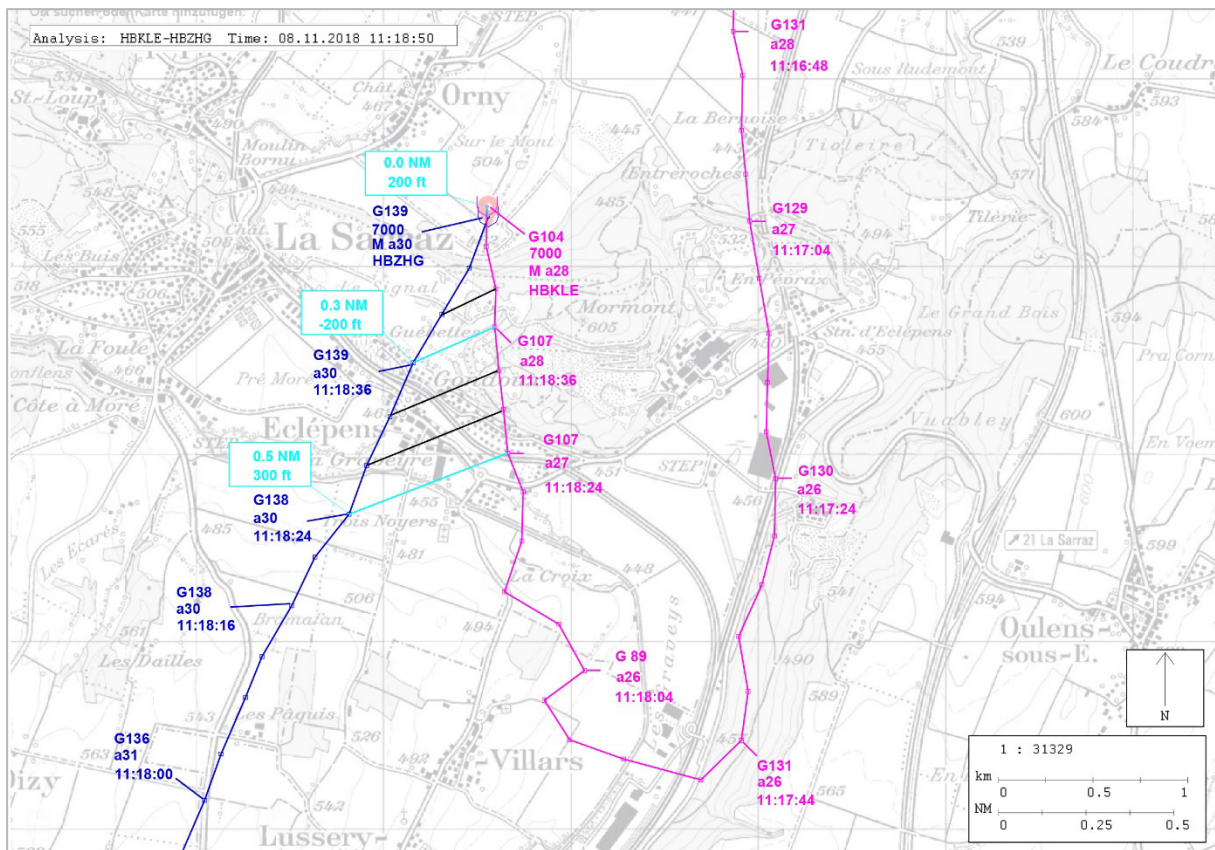
Der Pilot der HB-KLE leitete wenige Minuten nach Überflug der Ortschaft Orbe (VD) aufgrund der Bewölkung in 2600 ft QNH eine Umkehrkurve nach rechts ein in der Absicht, nach Grenchen zurückzukehren (vgl. Abbildung 1). Als er sich der Ortschaft La Sarraz (VD) zu seiner Linken näherte, nahm er einen Helikopter wahr, der hinter ihm in geringer Distanz von links nach rechts auf nahezu gleicher Höhe vorbeiflog. Wie er später angab, habe er den Helikopter weder vorher erblickt, noch habe das Kollisionswarngerät Powerflarm eine Warnung ausgegeben. Erst nach dem Kreuzen sei der Helikopter auf dem Display angezeigt worden (vgl. Abbildung 2). Zu dieser Zeit hatte der Pilot die Platzfrequenz des Flugplatzes Payerne (LSMP) eingestellt.

Die beiden Luftfahrzeuge näherten sich ab 11:18:24 UTC unter einem konstanten Winkel stetig an. Sie kreuzten sich an der nahezu gleichen Position um 11:18:50 UTC mit einem Höhenunterschied von 200 ft. Die beiden Piloten setzten ihren Flug fort und landeten ohne weitere Ereignisse am Bestimmungsort.

Abbildung 1: Flugverlauf des Leichtflugzeuges HB-KLE (magenta) und des Helikopters HB-ZHG (blau) gemäss Radaraufzeichnungen mit Angaben zu Geschwindigkeiten (G) über Boden in Knoten, Höhe (a) in Hektofuss QNH und Zeit in UTC. Überlagert sind die Verbindungslinien (cyan und schwarz) zwischen den Positionen der beiden Luftfahrzeuge unter konstantem Winkel (stehende Peilung) dargestellt.

Wenn im Luftverkehr nach Sichtflugregeln geflogen wird, gilt zur Kollisionsvermeidung das allgemeine Prinzip „*see and avoid*“. Im Verlauf der Annäherungsphase bewegten sich beide Luftfahrzeuge in den letzten rund 15 Sekunden unter einem annähernd konstanten Winkel (stehende Peilung) mit einer Relativgeschwindigkeit von rund 110 km/h aufeinander zu, d. h. aus dem Blickwinkel des Helikopterpiloten betrachtet, blieb die Position des Leichtflugzeuges anfangs unverändert, wie anhand der Linien in Abbildung 1 gut erkennbar ist. Für den Piloten der HB-KLE erfolgte die Annäherung des schneller fliegenden Helikopters von hinten links, weshalb für ihn die HB-ZHG schwierig zu sehen war.

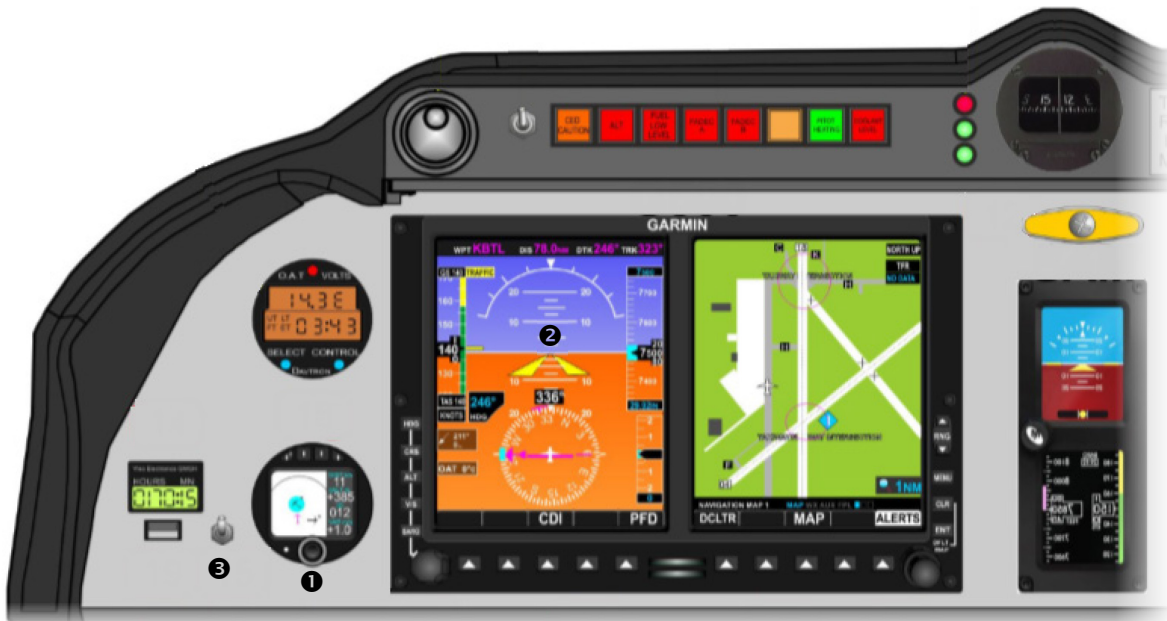
An Bord der HB-KLE werden Warnungen vor anderem Luftverkehr auf einem kleinen Bildschirm (*Air Traffic Display – ATD*) optisch ausgegeben. Diese Anzeige befindet sich im Cockpit unmittelbar links vom Bildschirm für die primären Flugdaten (*Primary Flight Display – PFD*) im direkten Sichtfeld vor dem Piloten (vgl. Abbildung 2). Zusätzlich werden akustische Warnungen über den integrierten Piepser ausgegeben. Die Lautstärke des Piepsers ist regelbar. Im Weiteren befindet sich links der Anzeige ein Kippschalter, über den die akustische Warnung stummgeschaltet werden kann.

Die Aufzeichnungen des Kollisionswarngerätes an Bord der HB-KLE standen für die Untersuchung zur Verfügung. Diese ergaben, dass die Sendeleistung des Powerflarm aufgrund der Installation der Antenne unmittelbar vor dem Brandspant unterdurchschnittlich war.

Abbildung 2: Optische Warnung vor anderem Luftverkehr werden auf dem ATD (1) links vom Primary Flight Display (2) direkt vor dem Pilotensitz ausgegeben. Über den Kippschalter (3) können die akustische Warnungen stummgeschaltet werden kann.

Der Pilot der HB-KLE wurde vom Helikopter, der sich ihm von hinten näherte, erst kurz vor der eigentlichen Kreuzung überrascht. Weshalb keine Warnung des Kollisionswarngeräts vorausgegangen war und der Helikopter erst nach dem Kreuzen auf dem ATD-Display angezeigt wurde, liegt wahrscheinlich im Einbauort der Antenne vor dem Brandspant begründet. Es ist daher denkbar, dass die Reichweite der Antenne aufgrund des Einbauortes vor und nach der gefährlichen Annäherung infolge des Richtungswechsels unterschiedlich war.

Der vorliegende Fall zeigt, dass es sinnvoll ist, mindestens einmal jährlich beziehungsweise nach Umbauten am Flugzeug sowie nach einer Erstinstallation des Kollisionswarngerätes die Sende- und die Empfangsleistung zu prüfen. Bei deutlichen Abweichungen von der Norm sollten die Fehler an der Installation behoben werden, um sicherzustellen, dass die Kollisionswarngeräte zuverlässig funktionieren können.

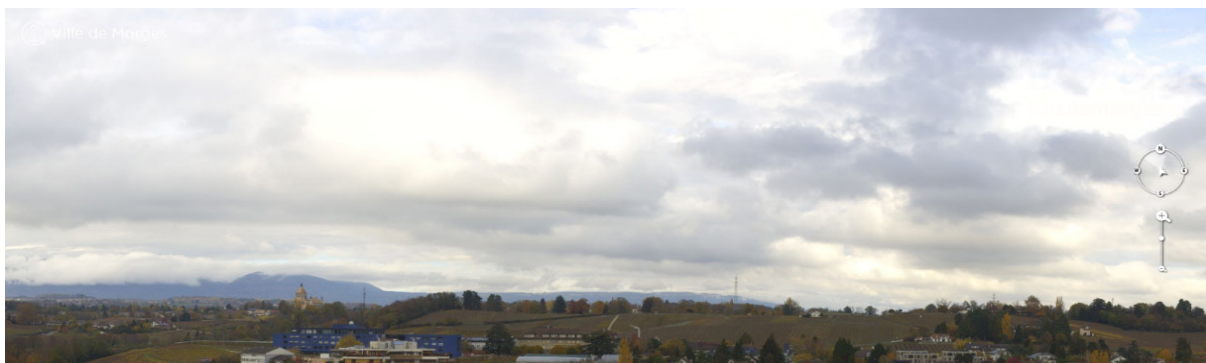
Am späten Vormittag des 8. November 2018 startete der Pilot alleine an Bord eines Leichtflugzeuges vom Typ Robin DR 40, eingetragen als HB-KLE, vom Flugplatz Grenchen (LSZG) zu einem Ausflug in südwestlicher Richtung über das Seeland nach Lausanne (LSGL). Nach rund 35 Minuten flog er auf 4000 ft QNH⁶ westlich an Yverdon vorbei, nahm in der Folge einen südlichen Kurs ein und liess das Flugzeug aufgrund einer tiefliegenden Wolkenschicht in einen leichten Sinkflug übergehen (vgl. Abbildung 3).

Abbildung 3: Die Webcam-Aufnahme von Morges um 11:20 UTC zeigt in nördlicher Richtung über dem westlichen Mittelland einen Stratocumulus mit variablem Bedeckungsgrad.
