Rapport Sommaire

Lieu	1 km à l'est de La Sarraz (VD)			
Coordonnées	530 553 / 168 192 (<i>Swiss Grid</i> 1903)	Altitude	2900 ft AMSL ²	
	N 46° 39' 40.75" E 006° 31' 52.5" (WGS ¹ 84)			
Date et heure	08.11.2018, 11:18:50 UTC (LT ³ = UTC ⁴ + 1 h)			
Nature de l'incident grave	Airprox			
Service ATC	Aucun			
Espace aérien	Classe G			
Distance minimale entre les deux aéronefs	0 NM horizontalement, 200 ft verticalement			
Séparation minimale prescrite	Aucune			
Catégorie d'Airprox	Catégorie B selon OACI ⁵			
Aéronef 1	DR 400/140 B	HB-KLE		
Exploitant	Segel- und Motorfluggruppe Grenchen, Flugschule Grenchen, Flughafenstrasse 117, 2540 Grenchen			
Propriétaire	Segel- und Motorfluggruppe Grenchen, Flugschule Grenchen, Flughafenstrasse 117, 2540 Grenchen			
Equipement pertinent	Transpondeur, système d'alerte anticollision Powerflarm			
Type d'exploitation	Privé			
Règles de vol	Règles de vol à vue (<i>Visual Flight Rules – VFR</i>)

Aéronef 2	A109A	HB-ZHG		
Exploitant	Karen SA, Aeroporto Cantonale di Locarno, 6596 Gordola			
Propriétaire	Karen SA, Aeroporto Cantonale di Locarno, 6596 Gordola			
Équipement pertinent	Transpondeur, pas de système d'alerte anticollision			
Type d'exploitation

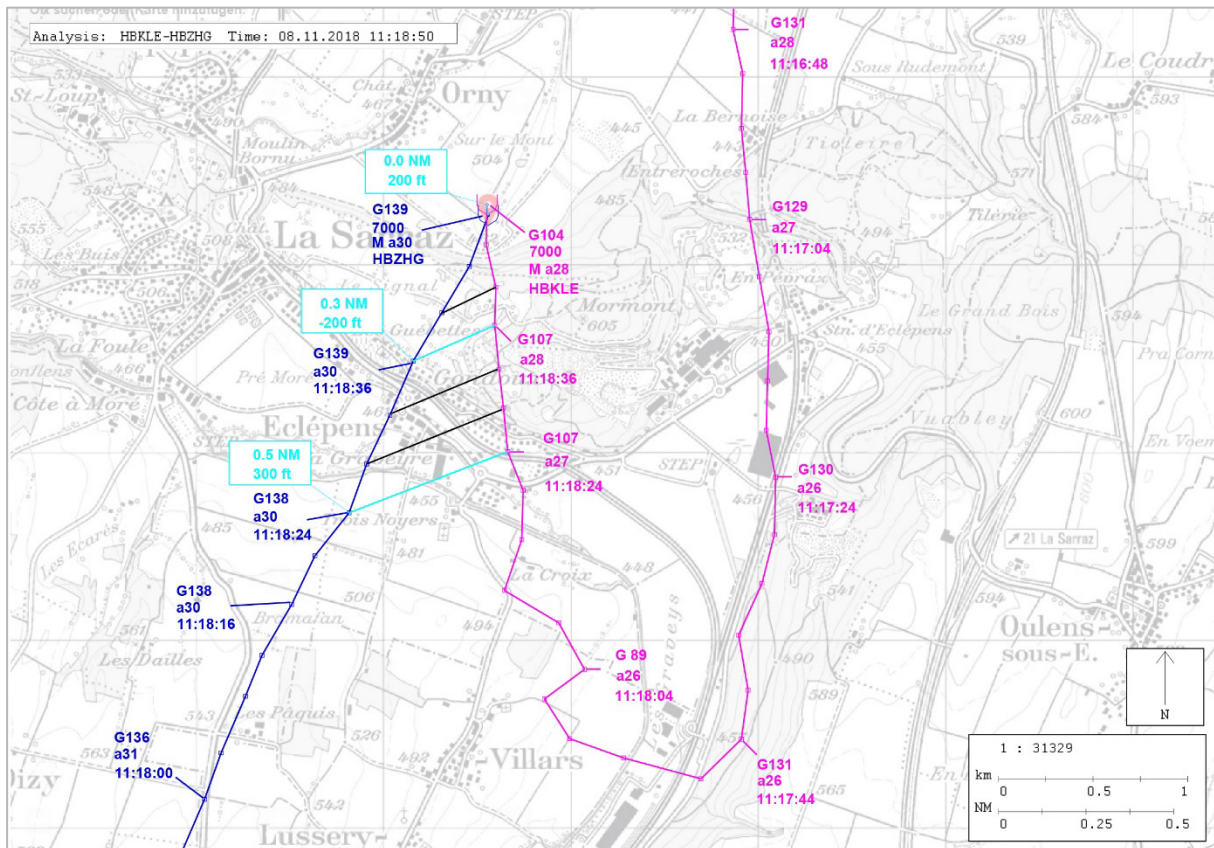
Quelques minutes après avoir survolé le village d'Orbe (VD), le pilote du HB-KLE amorce un virage à droite en raison d'une couche nuageuse dont la base est à 2600 ft QNH, dans l'intention de retourner à Granges (voir figure 1). Alors qu'il s'approche du village de La Sarraz (VD) situé à sa gauche, il voit un hélicoptère passer derrière lui de gauche à droite, à faible distance et à altitude presque égale. Il a déclaré plus tard n'avoir à aucun moment détecté visuellement l'hélicoptère avant cet instant et que le dispositif d'alerte anticollision Powerflarm n'avait pas déclenché d'alerte. Ce n'est qu'après le rapprochement avec l'hélicoptère que celui-ci a été affiché à l'écran (voir figure 2). Lors de l'incident grave, le pilote avait réglé la fréquence de l'aérodrome de Payerne (LSMP).

Les deux avions se sont rapprochés à angle constant à partir de 11:18:24 UTC et se sont croisés à 11:18:50 UTC avec une différence d'altitude de 200 pieds et à une position presque identique. Les deux pilotes ont poursuivi leur vol et ont atterri à leur destination sans autre incident.

Figure 1 : Trajectoires de vol de l'avion léger HB-KLE (magenta) et de l'hélicoptère HB-ZHG (bleu) selon les enregistrements radar avec des informations de vitesses (G) au sol en nœuds, d'altitude (a) en hecto-pieds QNH et de temps en heure UTC. Les lignes d'écart superposées entre les positions des deux avions (cyan et noir) sont à angle constant.

Lorsque l'on vole selon les règles de vol à vue, le principe „*see and avoid*“ s'applique pour éviter les collisions. Durant les quelque 15 secondes précédant le rapprochement maximal, les deux aéronefs se sont rapprochés l'un de l'autre à un angle presque constant et avec une vitesse relative d'environ 110 km/h. Du point de vue du pilote de l'hélicoptère, la position horizontale et verticale de l'avion léger est restée initialement inchangée, comme on peut le voir clairement sur les lignes de la figure 1. Il était cependant plus difficile pour le pilote du HB-KLE d'établir un contact visuel avec l'hélicoptère, celui-ci s'étant rapproché par l'arrière gauche.

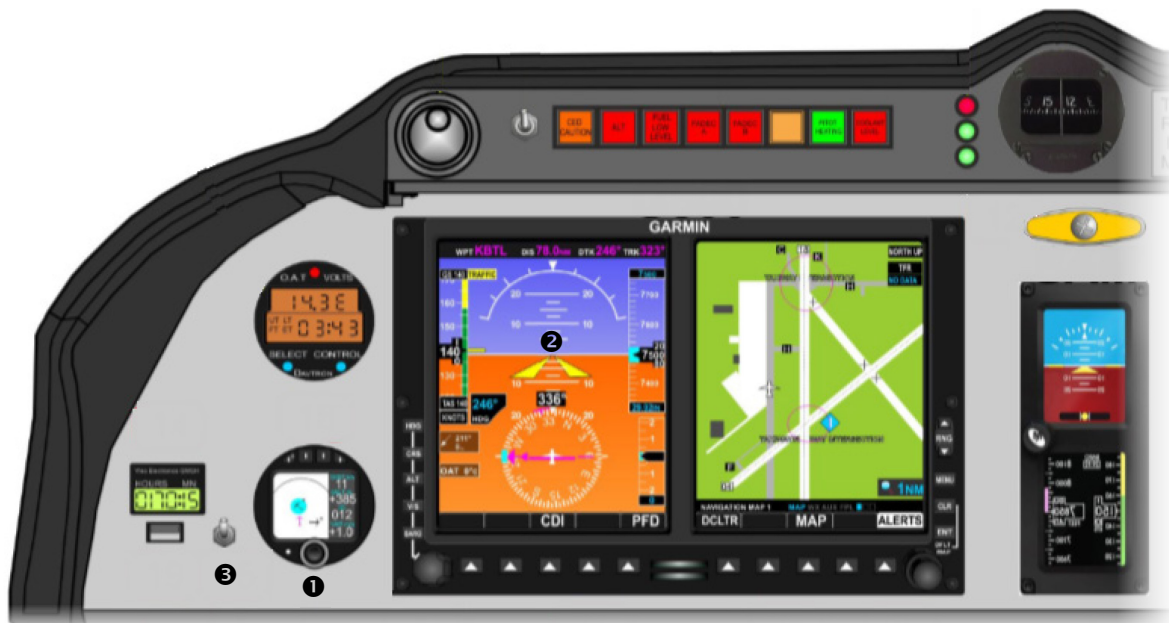
À bord du HB-KLE, les alertes visuelles de conflits de trafics aériens sont affichées sur un petit écran (*Air Traffic Display – ATD*), situé à gauche de l'écran principal de vol (*Primary Flight Display – PFD*) dans le champ de vision du pilote (voir figure 2). Le volume des alertes sonores émises par l'avertisseur acoustique intégré est réglable et ces dernières peuvent être coupées au moyen d'un interrupteur à bascule situé à gauche de l'écran.

Les enregistrements du système d'alerte anticollision du HB-KLE étaient disponibles pour l'enquête. Ceux-ci ont montré que la puissance d'émission du Powerflarm était inférieure à la moyenne en raison de l'installation de l'antenne directement devant la cloison pare-feu.

Figure 2 : Les alertes visuelles de conflits de trafics sont affichées sur l'ATD (❶) à gauche de l'écran principal de vol (❷) directement en face du siège du pilote. Les alertes sonores peuvent être coupées avec l'interrupteur à bascule (❸).

Le pilote du HB-KLE a été surpris de ne voir l'hélicoptère qui se rapprochait de lui par l'arrière que peu avant le croisement de leurs trajectoires. La raison pour laquelle aucune alerte du système d'alerte anticollision n'a été émise et que l'hélicoptère n'est apparu sur l'écran de l'ATD qu'après le croisement des trajectoires est probablement due à l'emplacement de l'antenne devant la cloison pare-feu. Il est donc concevable que la portée de l'antenne ait été différente avant et après le rapprochement dangereux en raison de son installation et du changement relatif de direction du trafic conflictuel.

Cet incident grave montre qu'il est important de vérifier les puissances d'émission et de réception après l'installation initiale du système d'alerte anticollision, puis au moins une fois par an ou après des modifications apportées à l'avion. En cas d'écarts importants par rapport à la norme, les défauts d'installation doivent être corrigés afin d'en garantir un fonctionnement fiable.

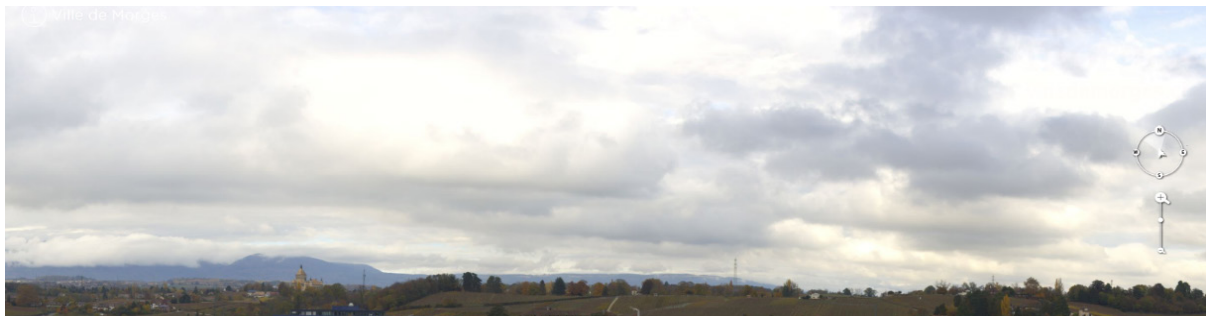
En fin de matinée du 8 novembre 2018, un pilote décolle seul à bord d'un avion léger de type Robin DR 400, immatriculé HB-KLE, de l'aéroport de Granges (LSZG) pour un vol en direction du sud-ouest à travers le Seeland en direction de Lausanne (LSGL). Volant avec un cap à l'ouest à une altitude de 4000 ft QNH⁶, il dépasse Yverdon après environ 35 minutes de vol, puis prend un cap au sud et, en raison d'une basse couche de nuages, commence une légère descente (voir figure 3).

Figure 3 : L'image de la webcam de Morges à 11:20 UTC montre une couche variable de stratocumulus en direction du nord au-dessus de l'ouest du Plateau.
