## Rapport Sommaire

| <b>Aéronef</b> | Robin DR 400/ 160 | | | HB-KLT |
| <b>Nature de l'accident</b> | Touchés durs et rebonds | | | |

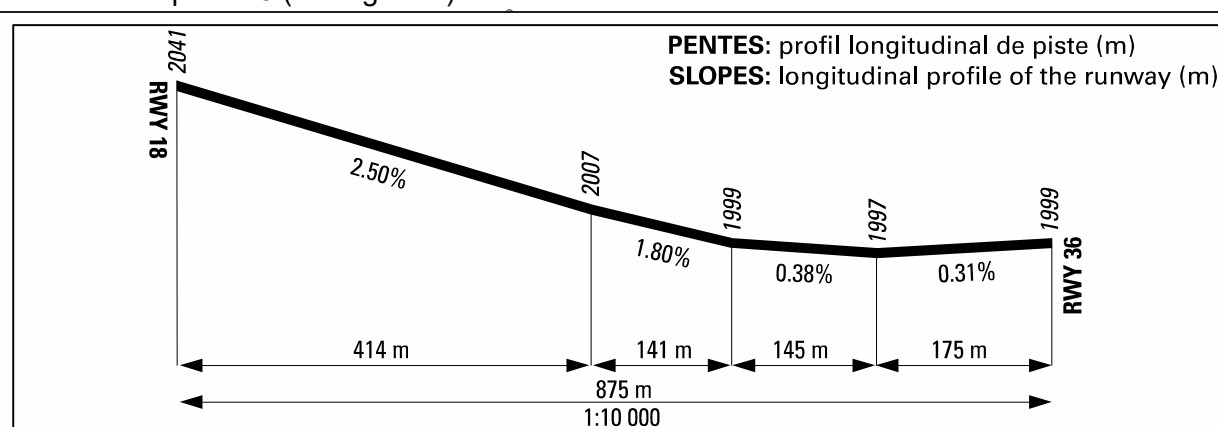
L'extrait de la carte AD INFO 1 du manuel VFR indique une pente de 2.50 % sur les premiers 414 m de la piste 18 (voir figure 1):

Figure 1 : Profil de la piste 18 avec une pente de 2.50 % sur les premiers 414 m

L'atterrissage en piste 18 avec une pente de 2.5 % sur la première moitié de piste a pu surprendre le pilote lors de l'arrondi. Le pilote n'a pas envisagé une remise des gaz.

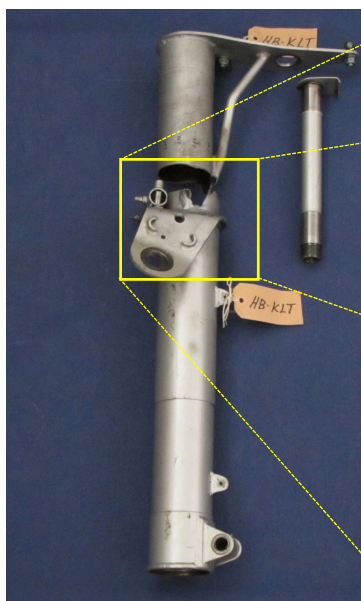
Une expertise du fût de la jambe de train d'atterrissage avant a été réalisée. Le rapport ne mentionne pas de fissure préalable sur le fût de la jambe de train avant. Le rapport conclut à une rupture du train avant suite à un choc violent (voir figures 2 et 3).

**Figure 2** : vue du caisson de train avant

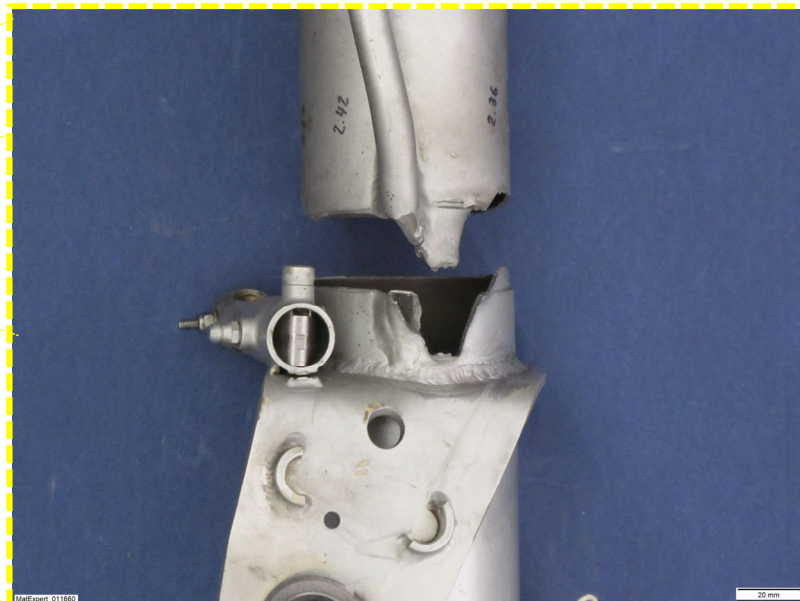
**Figure 3** : détail du point de rupture du caisson de train avant

Une expertise du train d'atterrissage avant a été réalisée. Le rapport indique une fracture métallurgique suite à un ou plusieurs chocs violents.

Cette rupture métallurgique est due à la répétition des prises de contact violentes sur le train d'atterrissage avant lors de l'atterrissage sur la piste 18.

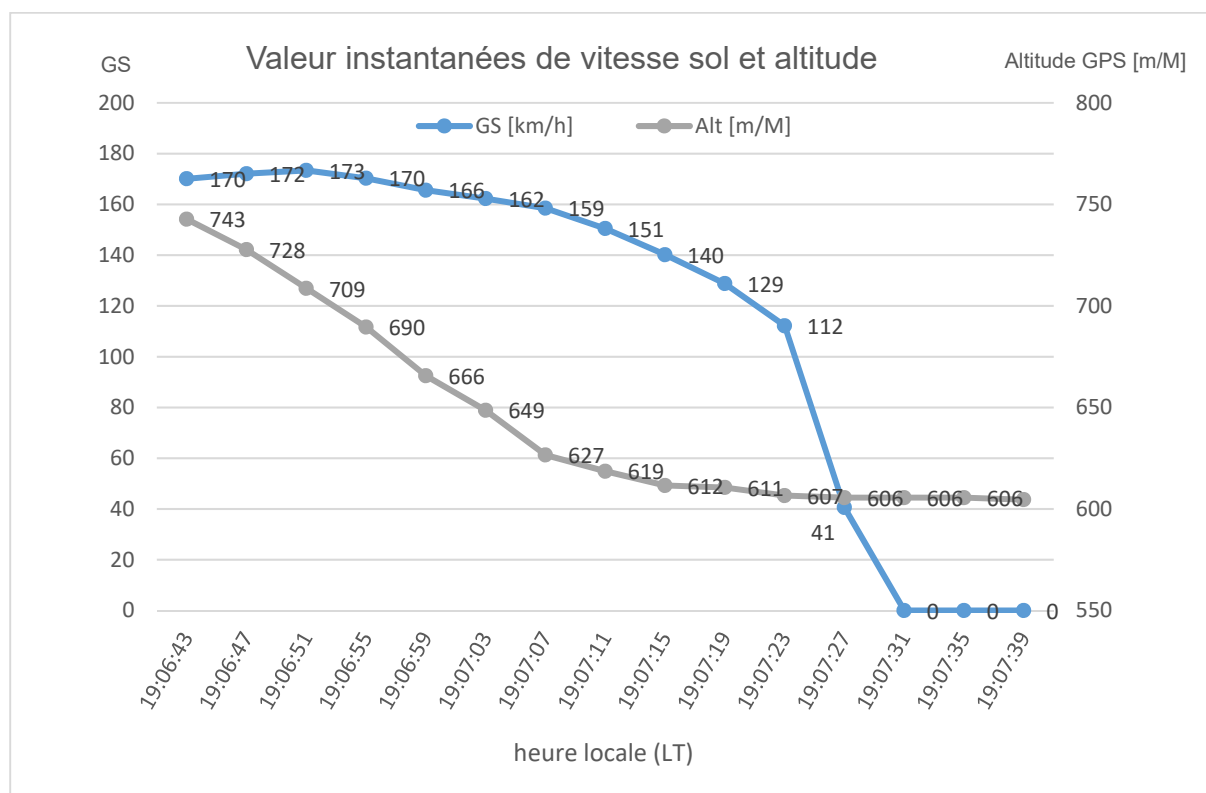
Les paramètres enregistrés dans le PowerFlarm ont permis d'établir un graphique avec les relevés de vitesse, d'heure et d'altitude durant la phase d'atterrissage. Les valeurs sont représentées dans le graphique n°1.

**Graphique n°1** : Relevé des paramètres vitesse et altitude lors de l'atterrissage

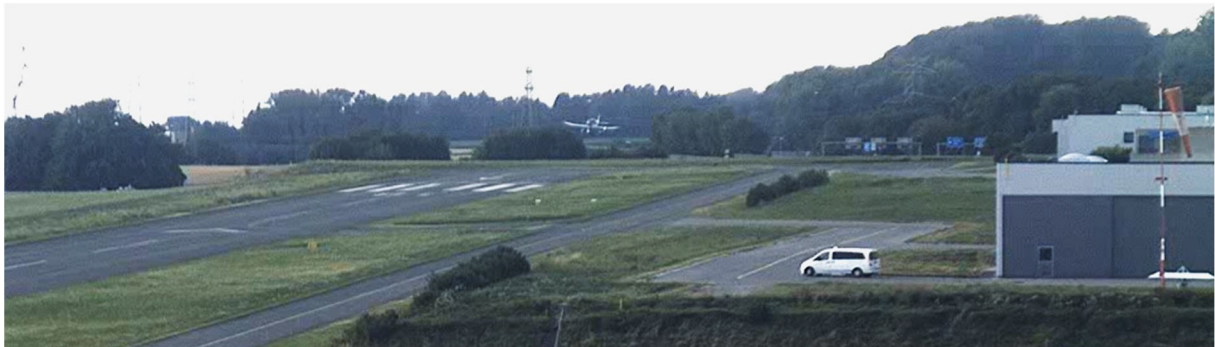
**Figure 4 :** HB-KLT en courte finale à 19:07:09 avec une vitesse sol de 159 km/h

L'approche non stabilisée et trop rapide a induit des rebonds qui ont fortement sollicités le train avant provoquant la rupture totale de celui-ci.

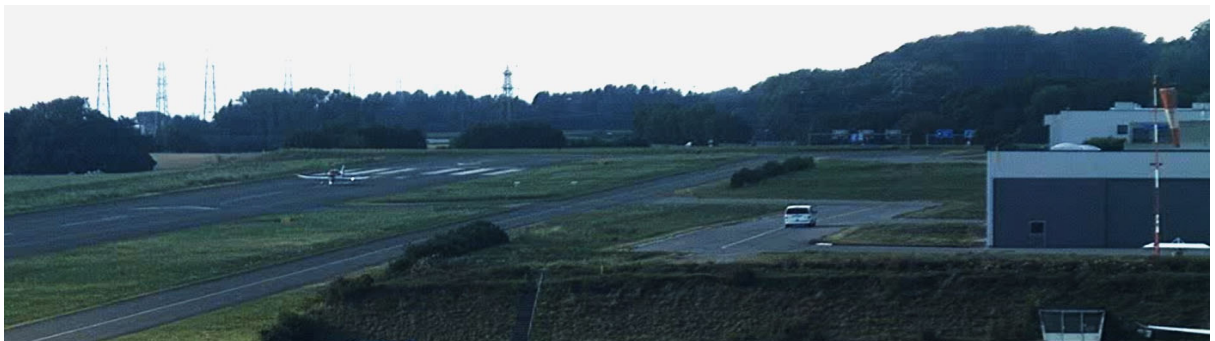
**Figure 5 :** HB-KLT au premier touché à 19:07:18 avec une vitesse sol de 140 km/h

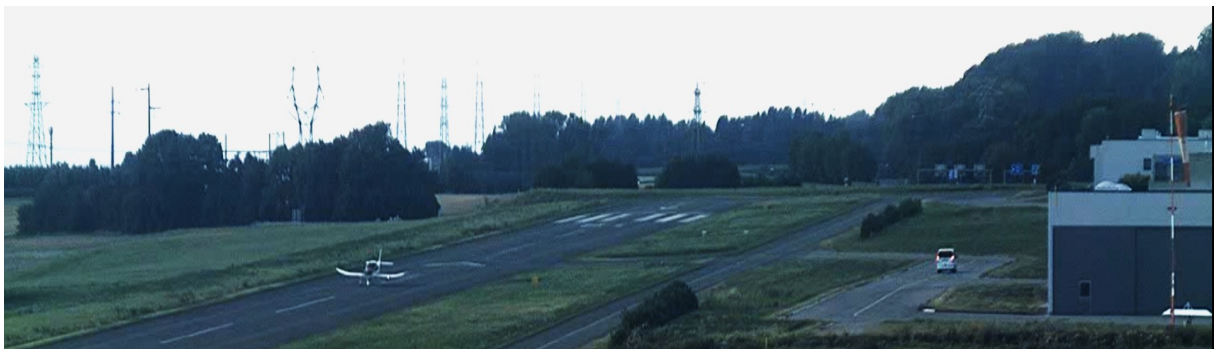
**Figure 6 :** HB-KLT au deuxième touché à 19:07:18 avec une vitesse sol de 140 km/h

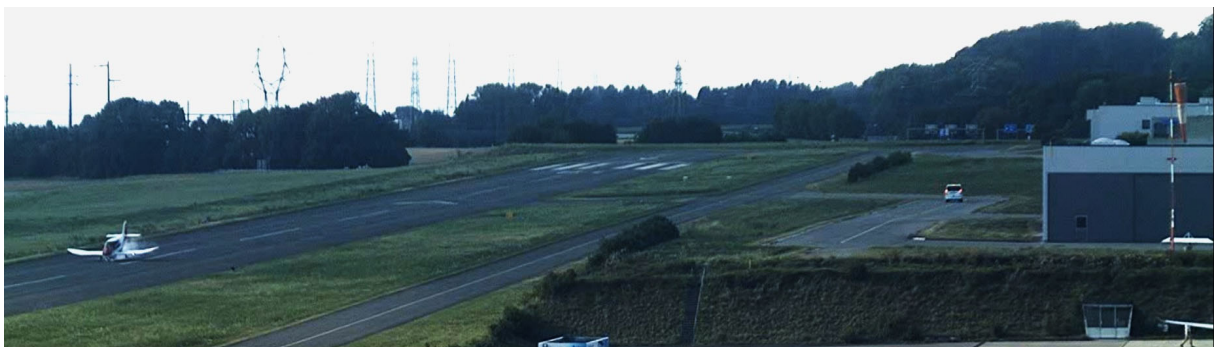
Lors de l'atterrissage sur la piste 18, l'avion rebondit deux fois avant de prendre contact une troisième fois avec la piste. Lors du troisième touché, le train avant se rompt. L'avion s'immobilise sur le nez à mi-piste. Le pilote et les deux passagers sortent indemnes de l'avion.

**Figure 7 :** HB-KLT au troisième touché à 19 :07 :21 avec une vitesse sol de 129 km/h
