## Rapport Sommaire

<b>Type d'aéronef</b>	Robin DR40	HB-KLT	
<b>Exploitant</b>	Air-Club d'Yverdon-les-Bains, Ecole de vol à moteur, chemin de l'Aérodrome 2, 1400 Yverdon-les-Bains		
<b>Propriétaire</b>	Air-Club d'Yverdon-les-Bains, Ecole de vol à moteur, chemin de l'Aérodrome 2, 1400 Yverdon-les-Bains		
<b>Pilote</b>	Suisse, né en 1946		
<b>Licence</b>	<i>(en formation)</i>		
<b>Heures de vol</b>	<b>total</b> 240:36 h	<b>au cours des 90 derniers jours</b> 14:08 h	
	<b>sur le type en cause</b> 240:34 h	<b>au cours des 90 derniers jours</b> 14:08 h	
<b>Atterrissage</b>	<b>total</b> 795	<b>au cours des 90 derniers jours</b> 35	
<b>Lieu</b>	Aérodrome d'Yverdon-les-Bains (LSGY)		
<b>Cordonnées</b>	---	<b>altitude</b> ---	
<b>Date et heure</b>	2 septembre 2021, 14 h 55 (LT <sup>1</sup> = UTC <sup>2</sup> + 2 h)		
<b>Type d'exploitation</b>	Privé		
<b>Règles de vol</b>	Règles de vol à vue ( <i>Visual Flight Rules – VFR</i> )

<b>Lieu de départ</b>	Aérodrome de Bressaucourt (LSZQ)		
<b>Destination</b>	Aérodrome d'Yverdon-les-Bains (LSGY)		
<b>Phase de vol</b>	Atterrissage		
<b>Nature de l'incident grave</b>	Perte de contrôle		
<b>Personnes blessées</b>	<b>Membres d'équipage</b>	<b>Passage

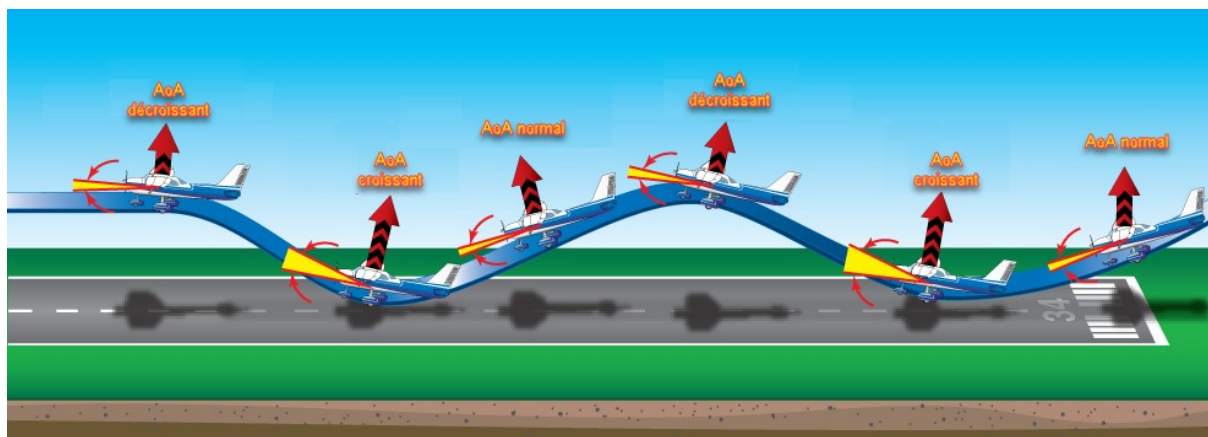
Le présent cas présente des parallèles avec l'accident du HB-TDD du 13 octobre 2017 (voir [rapport sommaire](#)), l'accident du HB-CCD du 5 juillet 2017 (voir [rapport sommaire](#)) et l'accident du HB-DFK du 11 juin 2020 (voir [rapport sommaire](#)). La similitude réside dans le fait qu'après le premier atterrissage et décollage de l'avion (rebond), un mouvement de marsouin (*porpoising*) peut se produire. C'est une conséquence de l'augmentation de l'angle d'incidence provoquée par le rebond du train avant lors de l'atterrissage puis de la réduction de l'angle d'incidence après le rebond suite à l'action du pilote de pousser sur la gouverne de profondeur.

**Figure 1:** le marsouinage (*porpoising*) de l'avion en raison d'un atterrissage dur sur la piste suivi d'une variation de l'angle d'incidence (*Angle of Attack – AoA*, en jaune) à plusieurs reprises suite au contact avec le sol, accompagné d'une diminution de l'AoA par l'action du pilote sur la gouverne de profondeur (source : [Airplane Flying Handbook, FAA-H-8083-3B](#), adapté par la SESE).

En raison des actions récurrentes du pilote sur la commande de profondeur, il se crée une forme d'oscillation induite par le pilote qui peut être interrompue de la manière la plus sûre en procédant à une remise des gaz (voir figure 1).
