Summarischer Bericht

Ort 2 km östlich des Gebirgslandeplatzes Clariden-Hüfifirn (LSVD), Ge-

Art des schweren Vorfalls Fastkollision

Luftfahrzeug 1 Robin DR 400 HB-KLZ

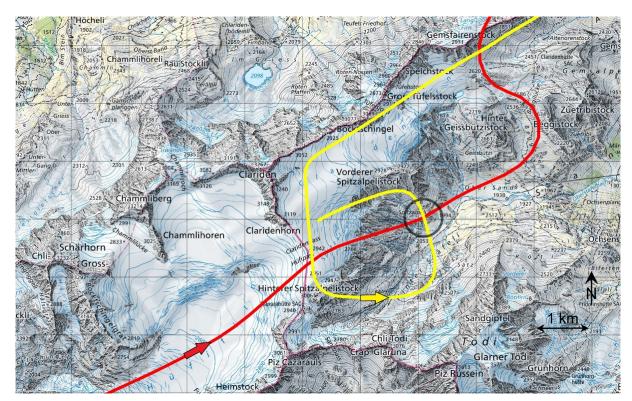
Abbildung 1: Flugweg der HB-KLZ über den Hüfipass (rot) und Flugweg der HB-PPJ, von dem zur Übersichtlichkeit nur die erste von mehreren Platzrunden dargestellt ist (gelb). Die Pfeile bezeichnen die Positionen der Flugzeuge genau eine Minute vor der Fastkollision, der Kreis bezeichnet den Ort der Fastkollision (Quelle der Karte: Bundesamt für Landestopografie).

Nach dem Überflug des Hüfipasses leitete die Robin einen Sinkflug ein. Sie näherte sich sodann mit einer Geschwindigkeit über Grund von rund 150 kt der Piper an, die sich nach einer Linkskurve mit einer Geschwindigkeit von 78 kt im Queranflug auf die gewählte Landestelle befand. Um 10:43 Uhr kam es 2 km östlich des Hüfipasses zur Fastkollision. Der Abstand zwischen den beiden Flugzeugen betrug dabei noch 12 m horizontal und 21 m vertikal

Die Fastkollision ereignete sich auf einer Höhe von 10 100 ft AMSL, entsprechend 450 ft über der Höhe des Hüfipasses und 2850 ft über Grund in einem Luftraum der Klasse E, in dem die Besatzungen nach dem Prinzip «sehen und ausweichen» (see and avoid) selbst für das Einhalten eines genügenden Abstands zu anderen Luftfahrzeugen verantwortlich sind.

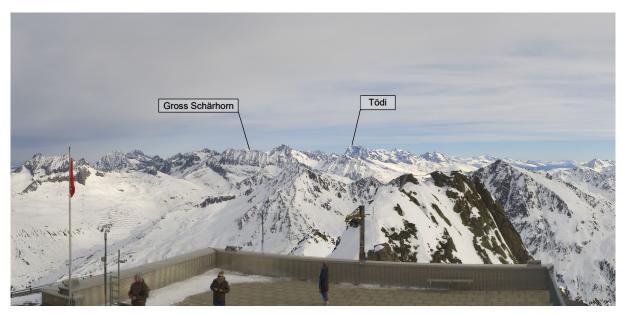
Abbildung 2: Webcam-Aufnahme vom Gemsstock in nord-nordöstliche Richtung, aufgenommen um 10:40 Uhr. Der Hüfifirn liegt zwischen dem Gross Schärhorn (UR) links und dem Tödi (GL) rechts.

Das Wetter war gut mit klarer Sicht und hatte keinen Einfluss auf die Entstehung der Fastkollision.

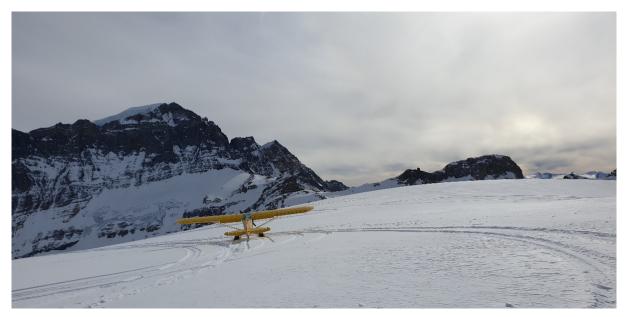
Abbildung 3: Aufnahme der HB-PPJ nach der Landung auf dem Gebirgslandeplatz Clariden-Hüfifirn, knapp unterhalb des Hüfipasses auf dessen Ostseite, aufgenommen um 12:12 Uhr.
