Summarischer Bericht

Luftfahrzeug	P2008 JC	HB-KMF		
Halter	Motorfluggruppe Fricktal, Flugplatz, 4325 Schupfart			
Eigentümer	Motorfluggruppe Fricktal, Flugplatz, 4325 Schupfart			
Flugschüler	Schweizer Bürger, Jahrgang 1988			
Flugstunden	insgesamt	26:39 h	während der letzten 90 Tage	26:39 h
	mit dem Vorfallmuster	26:39 h	während der letzten 90 Tage	26:39 h
Ort	Flugfeld Fricktal-Schupfart (LSZI)			
Koordinaten	-	Höhe	-	
Datum und Zeit	17. Juli 2018, 17:13 Uhr (LT = UTC + 2 h) Alle Angaben in diesem Bericht in Lokalzeit			
Betriebsart	Schulung			
Flugregeln	Sichtflugregeln (<i>Visual Flight Rules</i> – VFR)			
Startort	Flugfeld Fricktal-Schupfart (LSZI)			
Zielort	Flugfeld Fricktal-Schupfart (LSZI)			
Flugphase	Am Boden/Rollen od. Rollen			
Art des schweren Vorfalls	Seitliches Verlassen der Landebahn			
Personenschaden	Besatzung	Passagiere	Drittpersonen	
Leicht verletzt	0	0	0	
Nicht verletzt	1	0	1	
Schaden am Luftfahrzeug	Nicht beschädigt

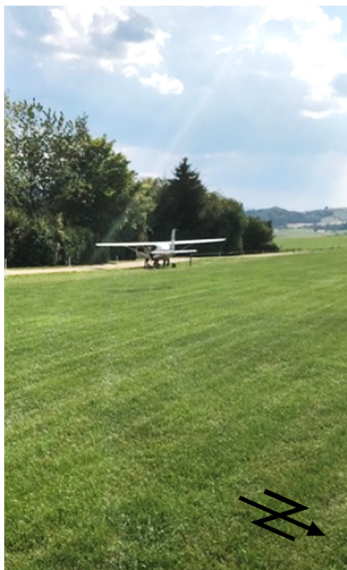
Abbildung 1: Endposition der HB-KMF am linken Rand des Flugfeldes

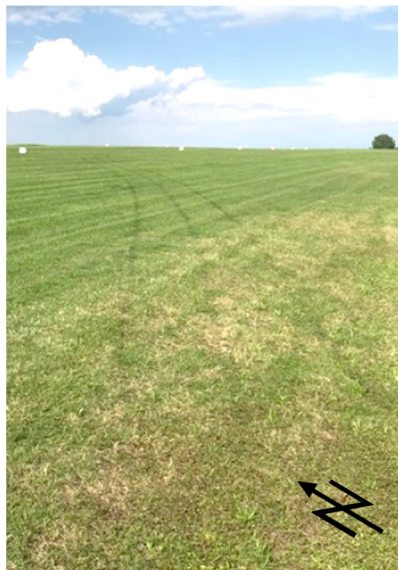
Abbildung 2: Radspuren von der Endposition aus in nordöstlicher Richtung gesehen

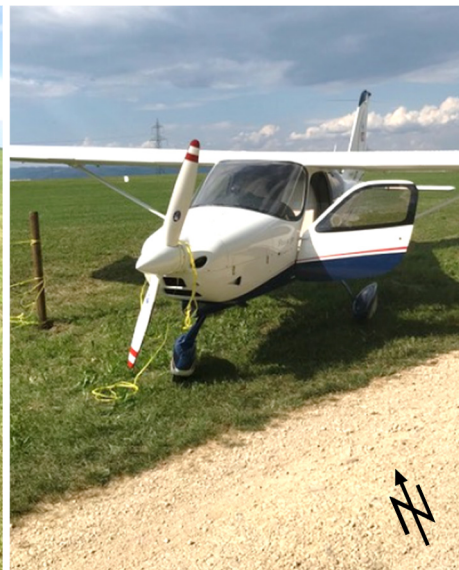
Abbildung 3: Endposition HB-KMF, Zaun mit Viehhüterdraht
