Schlussbericht Nr. 2402 der Schweizerischen Sicherheitsuntersuchungsstelle SUST

über den schweren Vorfall des Flugzeu-
ges Tecnam P2008 JC, HB-KMJ,

vom 19. Juli 2019

auf dem Flugfeld Sitterdorf (TG)

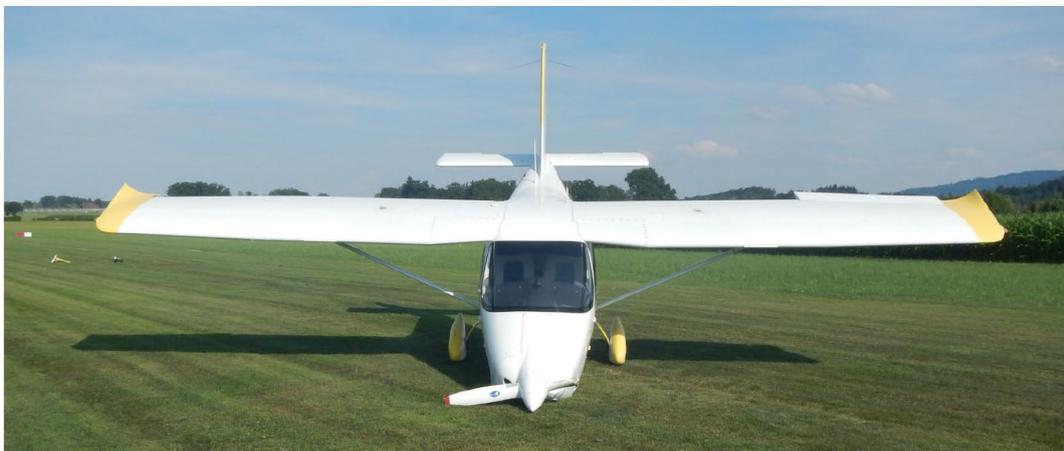
Nach dem Aufsetzen brach das Bugfahrwerk weg und blieb auf der Piste zurück, so dass sich die Nase des Flugzeugs auf die Piste absenkte. Das Flugzeug rollte noch einige Meter weiter, bevor es zum Stillstand kam (vgl. Abbildung 1). Die Insassen blieben dabei unverletzt. Am Flugzeug entstand leichter Sachschaden. Betriebsstoffe liefen keine aus, und es entstand kein Drittschaden.

Abbildung 1: Die HB-KMJ in ihrer Endlage auf der Graspiste des Flugfeldes Sitterdorf mit Blickrichtung nach Osten. Am linken Bildrand ist das Bugfahrwerk auf der Piste erkennbar.

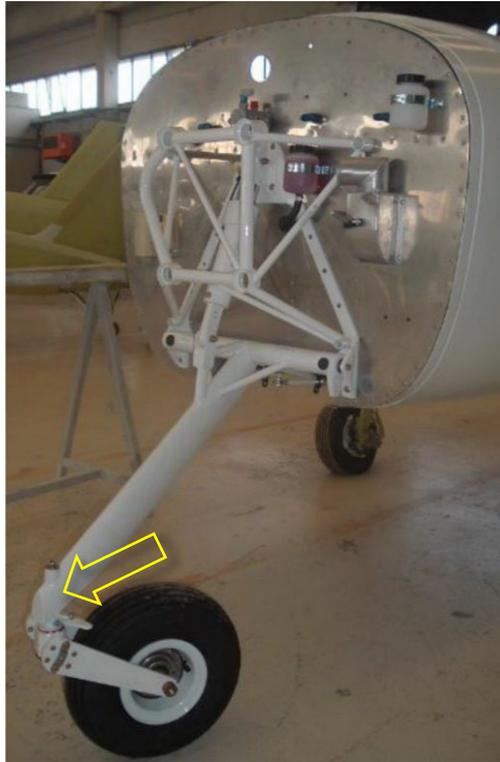
Abbildung 2: Ansicht des Bugfahrwerks einer Tecnam P2008 JC (Foto aus dem Instandhaltungshandbuch des Herstellers). Der Pfeil bezeichnet die Bruchstelle.

Nach einem vergleichbaren Zwischenfall vom 27. September 2015, bei dem das Bugfahrwerksbein der HB-KMJ während des Rollens auf dem Flughafen Basel nach einer Betriebszeit seit neu von 128 Stunden im oberen Bereich gebrochen war, wurde dieses nach Angaben des Instandhaltungsbetriebs durch ein nicht baugleiches und verstärktes Neuteil ersetzt.

Am 2. November 2015 publizierte der Hersteller die Service Bulletin (SB) SB215-CS, worin er eine jeweils nach 25 Betriebsstunden durchzuführende visuelle Inspektion insbesondere des oberen Bereichs des Bugfahrwerksbeins mit Augenmerk auf die Schweißnähte empfahl. Bis Ende 2021 wurden fünf weitere SB publiziert, die das Bugfahrwerk betreffen.

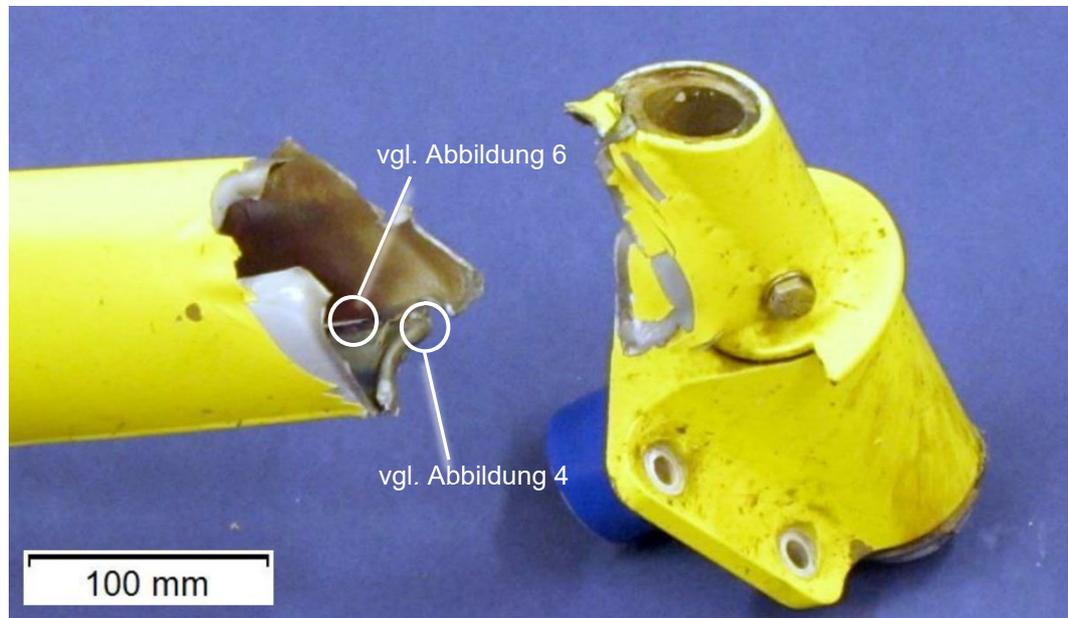
Im vorliegenden Fall erfolgte der Bruch im Unterschied zum vorhergehenden Zwischenfall der HB-KMJ im unteren Bereich des Bugfahrwerksbeins, nahe dessen geschweisster Verbindung zum Schwenkachsenlager (vgl. Abbildung 3). Beide Teile wurden einer metallkundlichen Untersuchung zugeführt. Diese zeigte, dass der primäre Bruch in der Schweissnaht erfolgte (vgl. Kapitel 1.5).

Abbildung 3: Bruchstelle am unteren Ende des Bugfahrwerksbeins der HB-KMJ (links) und abgebrochenes Schwenkachsenlager (rechts, ohne Bugradgabel). Der Bruch ging von der unteren Schweissnaht aus.

Eine Überprüfung des Gesamtzustandes des Fahrwerks ergab zudem, dass die Drehbewegung der Bugradgabel aufgrund eines zu hohen Anzugsmoments einer Schraubverbindung stark behindert war, was die Beanspruchung der Schweissverbindung erhöhte. Der Hersteller gab allerdings kein Anzugsmoment vor, sondern wies auf die Notwendigkeit der Freigängigkeit hin.

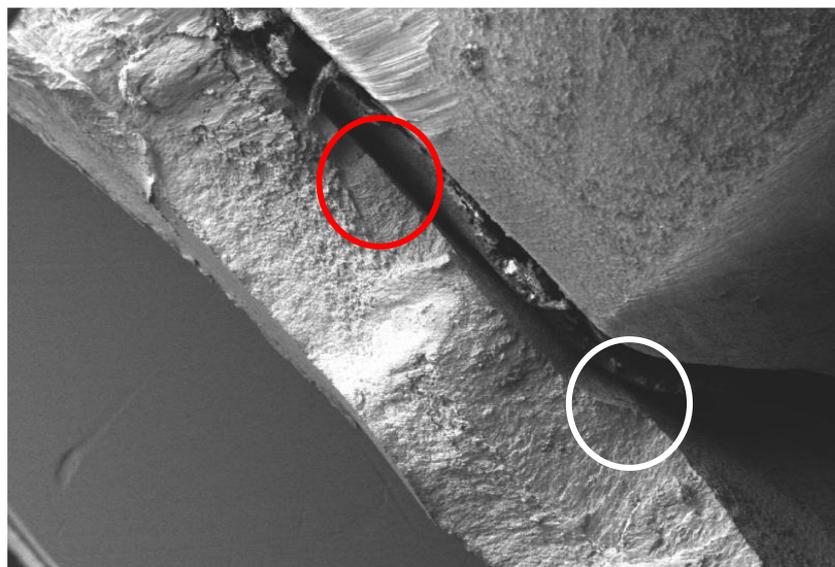
Die Bruchfläche wurde optisch und mit dem Rasterelektronenmikroskop (REM) fraktographisch analysiert. Der primäre Bruch erfolgte in der Schweissnaht, mit welcher der Stahlblechspickel mit der Lagerbüchse verbunden war. Dieser Bruchbereich war stark deformiert. In der anschliessenden Bruchzone zwischen dem Spickel und der Rohrwand im Bereich der beiden Schweissnähte waren interkristalline Anrisse und Schwingstreifen deutlich nachweisbar (vgl. Abbildung 4 und Abbildung 5).

Abbildung 4: Die beiden Kreise zeigen die Schwingbruchzonen. In der Zone des roten Kreises wurden zusätzlich interkristalline Anrisse festgestellt (vgl. Abbildung 5: Zone mit interkristallinem Anriss (roter Pfeil)).

Bei der restlichen blanken Bruchfläche (Restbruchfläche) handelt es sich um eine Gewaltbruchfläche mit einer Scherwabencharakteristik.

All diese Feststellungen weisen eindeutig auf ein Versagen infolge Materialermüdung hin, dabei erfolgte der primäre Bruch in der Schweissnaht, mit welcher der Stahlblechspickel mit der Lagerbüchse verbunden war.

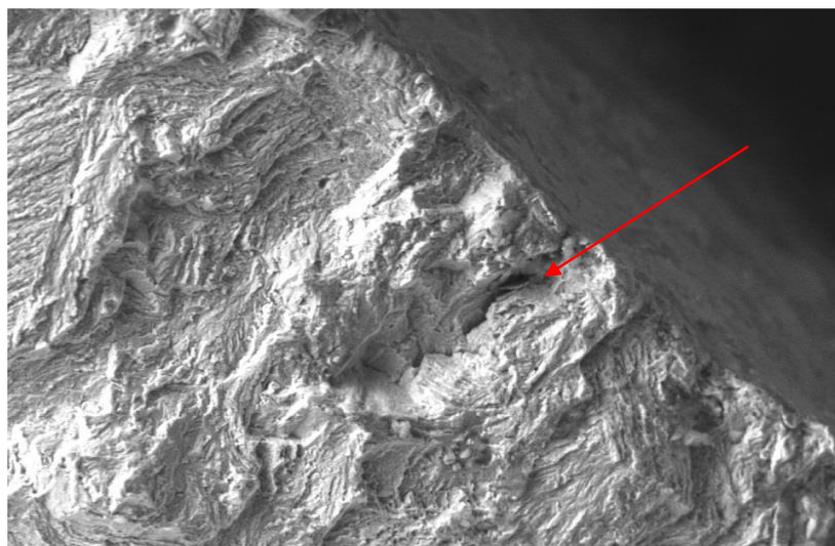
Abbildung 5: Zone mit interkristallinem Anriss (roter Pfeil).

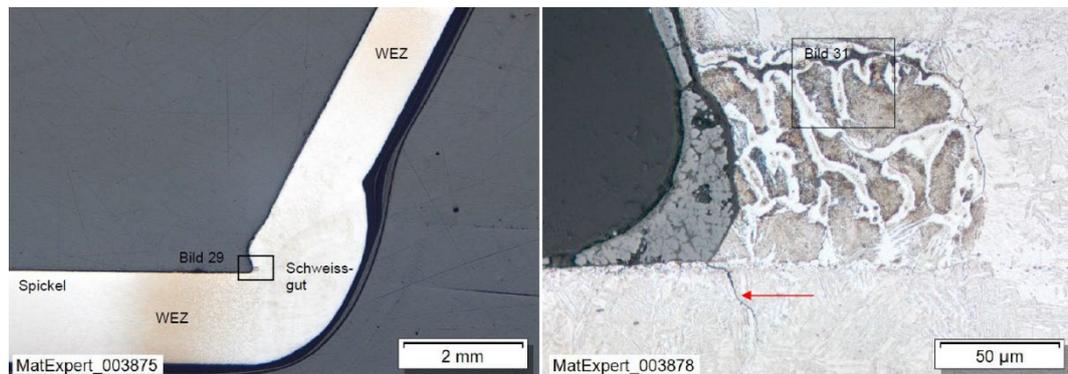
Nahe zur Bruchzone wurde das Rohr mit dem eingeschweissten Blechspickel zur weiteren Untersuchung quer zur Rohrachse geschnitten. Diese Schnittfläche wurde mit Augenmerk auf die Schweissverbindungen des Blechspickels zur Rohrwand metallographisch analysiert. Die Untersuchungen zeigen Heissrisse und interkristalline Schädigungen in der Schweisswurzel sowie interkristalline Anrisse im Schweissgut (vgl. Abbildung 6).

Abbildung 6: Ausschnitt eines Querschliffs durch das Bugfahrwerksbein nahe der Bruchzone mit einer Schweissnaht und zugehörigen Wärmeeinflusszonen (WEZ, linkes Bild). In der Vergrößerung sind Anrisse erkennbar (rechts, roter Pfeil).

Das Versagen des Bugfahrwerkbeins entstand nicht durch eine einmalige Überlastung, sondern war die Folge einer Vorschädigung infolge Ermüdung. Die metallkundliche Untersuchung zeigte, dass es sich beim vorliegenden Bruch um einen durch Schweißfehler initiierten Ermüdungsbruch (Schwingbruch) handelte, der über einen gewissen Belastungszeitraum gewachsen war, bis es am Tag des Zwischenfalls zum Totalversagen (Spontanbruch) kam.
