Summarischer Bericht

Luftfahrzeug	Tecnam P2010	HB-KMK
Halter / Eigentümer	Flugschule Basel AG, P.O. Box, 4030 Basel	
Fluglehrer	Schweizer Bürger, Jahrgang 1949	
Ausweis	Berufspilotenlizenz für Flugzeuge (<i>Commercial Pilot License – CPL(A)</i>) nach der Europäischen Agentur für Flugsicherheit (<i>European Union Aviation Safety Agency – EASA</i>), ausgestellt durch das Bundesamt für Zivilluftfahrt (BAZL)	
Flugstunden	insgesamt	4797 h während der letzten 90 Tage 15 h
	auf dem Vorfallmuster	29 h während der letzten 90 Tage 4 h
Pilot	Schweizer Bürger, Jahrgang 1974	
Ausweis	Privatpilotenlizenz für Flugzeuge (<i>Private Pilot Licence Aeroplane – PPL(A)</i>) nach der EASA, ausgestellt durch BAZL	
Flugstunden	insgesamt	161:49 h während der letzten 90 Tage 5:52 h
	auf dem Vorfallmuster	5:07 h während der letzten 90 Tage 5:07 h
Ort	Flughafen Basel Mulhouse (LFSB)	
Koordinaten	---	Höhe ---
Datum und Zeit	22. Februar 2019, 19:55 Uhr Lokalzeit

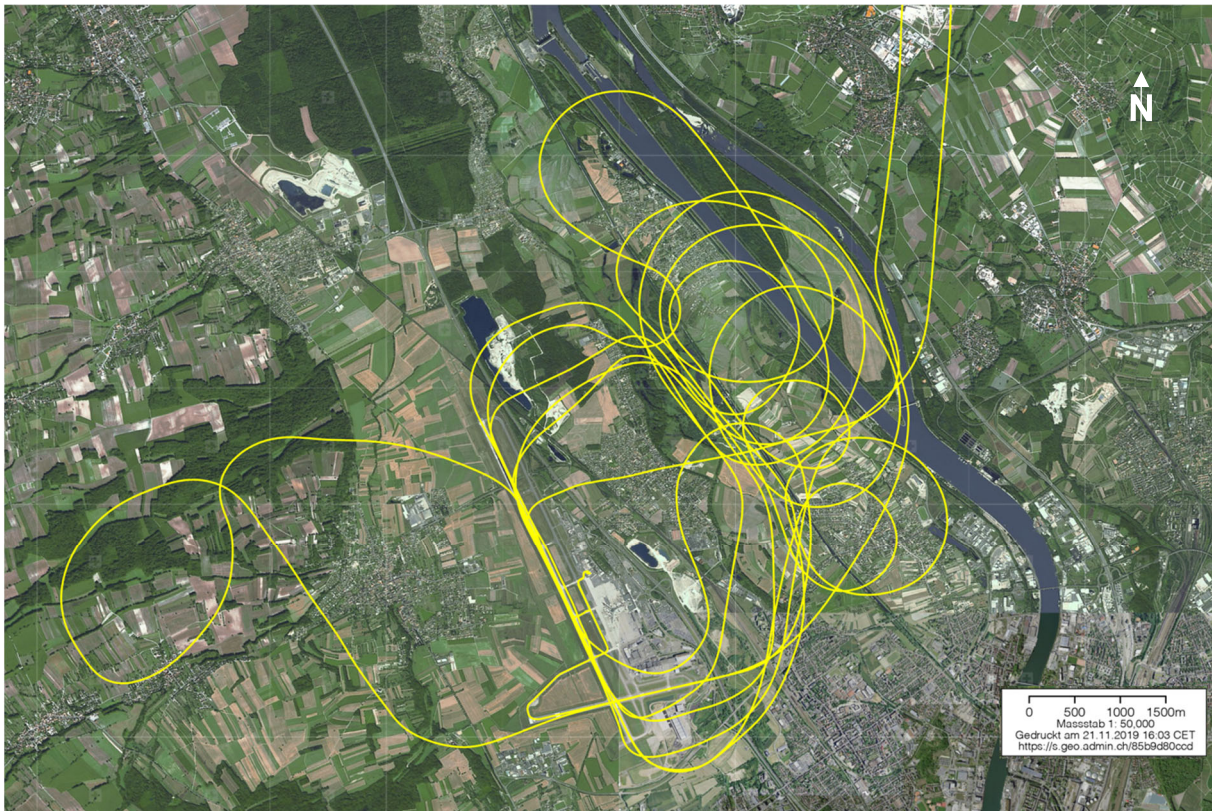
Abbildung 1: Flugweg der HB-KMK beim Landetraining auf dem Flughafen Basel-Mülhausen (LFSB). Quelle des Luftbildes: Bundesamt für Landestopografie.

Folge, dass von der Besatzung der HB-KMK eine hohe Flexibilität betreffend die Anflugwege auf die jeweilige Piste gefordert wurde (vgl. Abbildung 1). Hinsichtlich des geringen Erfahrungsstandes des Flugschülers betreffend Nachtflug war dies wenig zielführend.

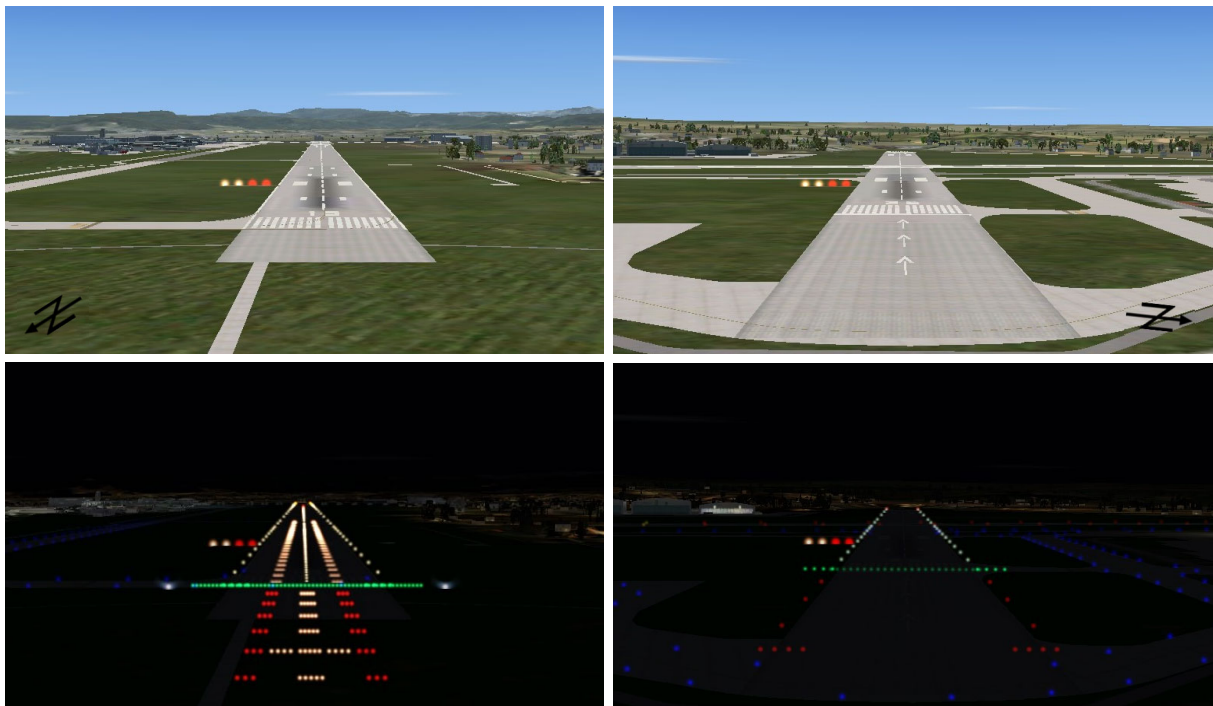
Abbildung 3: Exemplarische Darstellung der Sicht auf die Piste 15 (links) und die Piste 26 (rechts) in Basel-Mülhausen bei einem Endanflug mit gleicher Ausgangslage (3° Gleitweg gemäss PAPI¹ und gleiche Flughöhe über Grund). Quelle: Simulation SUST.

Der Wechsel von der Piste 15, die über eine Pisten-Mittellinien-Befeuerung und eine Anflugbefeuerung verfügt, auf die Piste 26, bei der diese Befeuerungen fehlen, war anspruchsvoll, da sich die beiden Pisten aufgrund der differenten Befeuerungssituation visuell sehr unterschiedlich präsentierten (vgl. Abbildung 3). Erschwerend kam hinzu, dass die Piste 26 mit ihrer Dimension von 1820 x 60 m und der fehlenden RCLL in der Nacht als kurze, breite Piste erscheint und sich deshalb deutlich von der Piste 15 unterscheidet, die sich mit 3900 x 60 m und den RCLL als lange, schmale Piste darstellt.

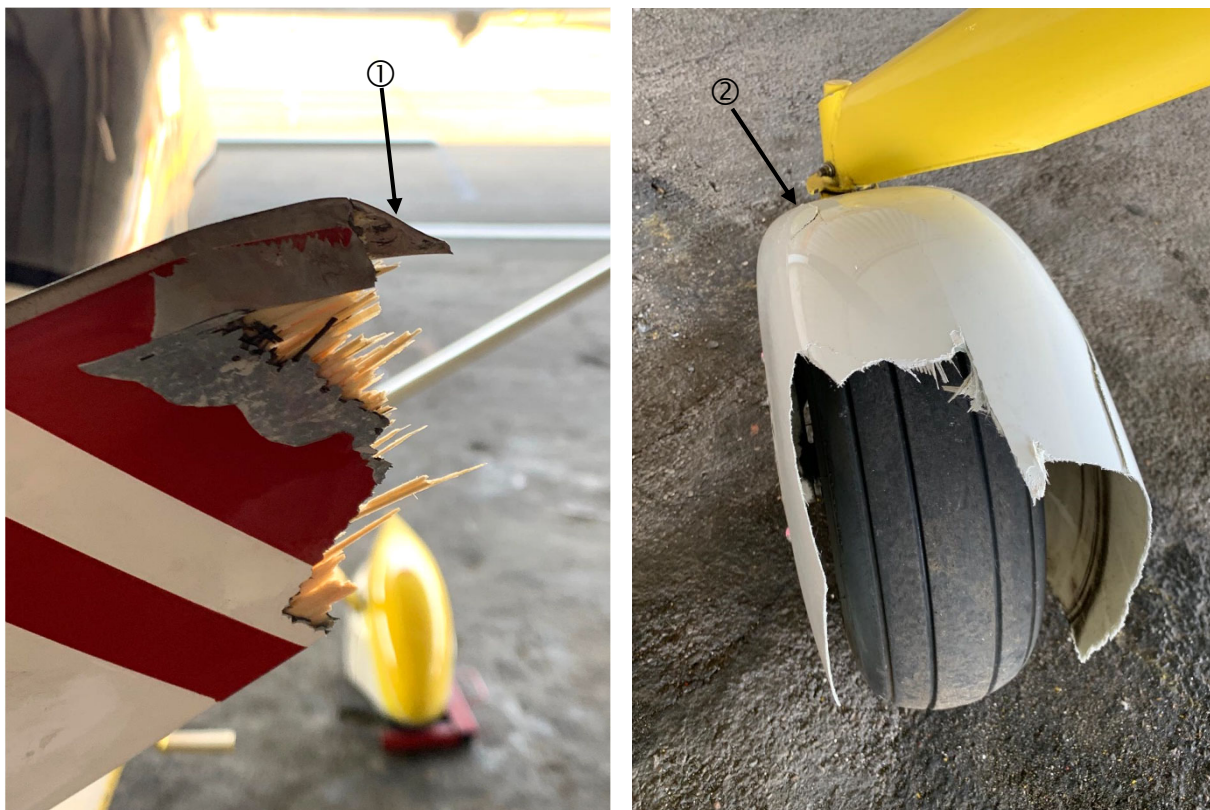
Am nächsten Tag stellte der Leiter der Flugschule Basel an der geparkten HB-KMK fest, dass ein Propellerblatt durch eine Bodenberührung (*prop strike*) beschädigt und die Bugradverkleidung zerstört war (vgl. Abbildung 4).

Abbildung 4: Bilder des beschädigten Propellerblatts ① und der zerstörten Bugradverkleidung ②.

Beim missglückten *touch-and-go* lag die Fluggeschwindigkeit beim Durchfliegen des *gate* mit 85 KIAS deutlich über der empfohlenen Endanfluggeschwindigkeit von 70 KIAS. Diese ungünstige Ausgangslage mündete in der Folge in einem mehrfachen Aufsetzen und Abheben auf der Piste, ohne dass der Flugschüler ein rechtzeitiges Durchstarten einleitete. Dabei wurde das Flugzeug am Bugfahrwerk und Propeller beschädigt.

Der schwere Vorfall, bei dem bei der Landung das Bugfahrwerk beschädigt wurde und der Propeller den Boden berührte, ist darauf zurückzuführen, dass das Flugzeug nach einem nicht stabilisierten Endanflug mit erhöhter Geschwindigkeit mehrmals auf der Piste aufsetzte und wieder abhob, weil das Durchstartmanöver zu spät eingeleitet wurde.

In der Folge musste der Propeller und das komplette Bugfahrwerk ersetzt werden.
