Summarischer Bericht

Luftfahrzeug	P2008 JC	HB-KML
Halter	Swiss Aircrafts AG, Mühlegasse 5, 8152 Opfikon	
Eigentümer	Swiss Aircrafts AG, Mühlegasse 5, 8152 Opfikon	
Fluglehrerin	Schweizer Staatsbürgerin, Jahrgang 1961	
Ausweis	Privatpilotenlizenz für Flugzeuge (<i>Private Pilot Licence Aeroplane</i> – PPL(A)) nach der Agentur der Europäischen Union für Flugsicherheit (<i>European Union Aviation Safety Agency</i> – EASA), ausgestellt durch das Bundesamt für Zivilluftfahrt (BAZL)	
Flugstunden	insgesamt	2561:08 h während der letzten 90 Tage 5:42 h
	auf dem Vorfallmuster	43:12 h während der letzten 90 Tage 4:09 h
Ort	Flugplatz Biel-Kappelen (LSZP)	
Koordinaten	---	Höhe ---
Datum und Zeit	17. Februar 2021, 14:36 Uhr (LT ¹ = UTC ² + 1 h)	
Betriebsart	Schulung	
Flugregeln	Sichtflugregeln (<i>Visual Flight Rules</i> – VFR)	
Startort	Flugplatz Biel-Kappelen (LSZP)	
Zielort	Flugplatz Biel-Kappelen (LSZP)	
Flugphase	Start und Steigflug

Art des schweren Vorfalles	Überrollen des Pistenendes	
Personenschaden	Besatzungsmitglieder	Passagiere Drittpersonen
Leicht verletzt	0	0 0
Nicht verletzt	2	0 nicht betroffen
Schaden am Luftfahrzeug	Nicht beschädigt	
Drittschaden	Keiner

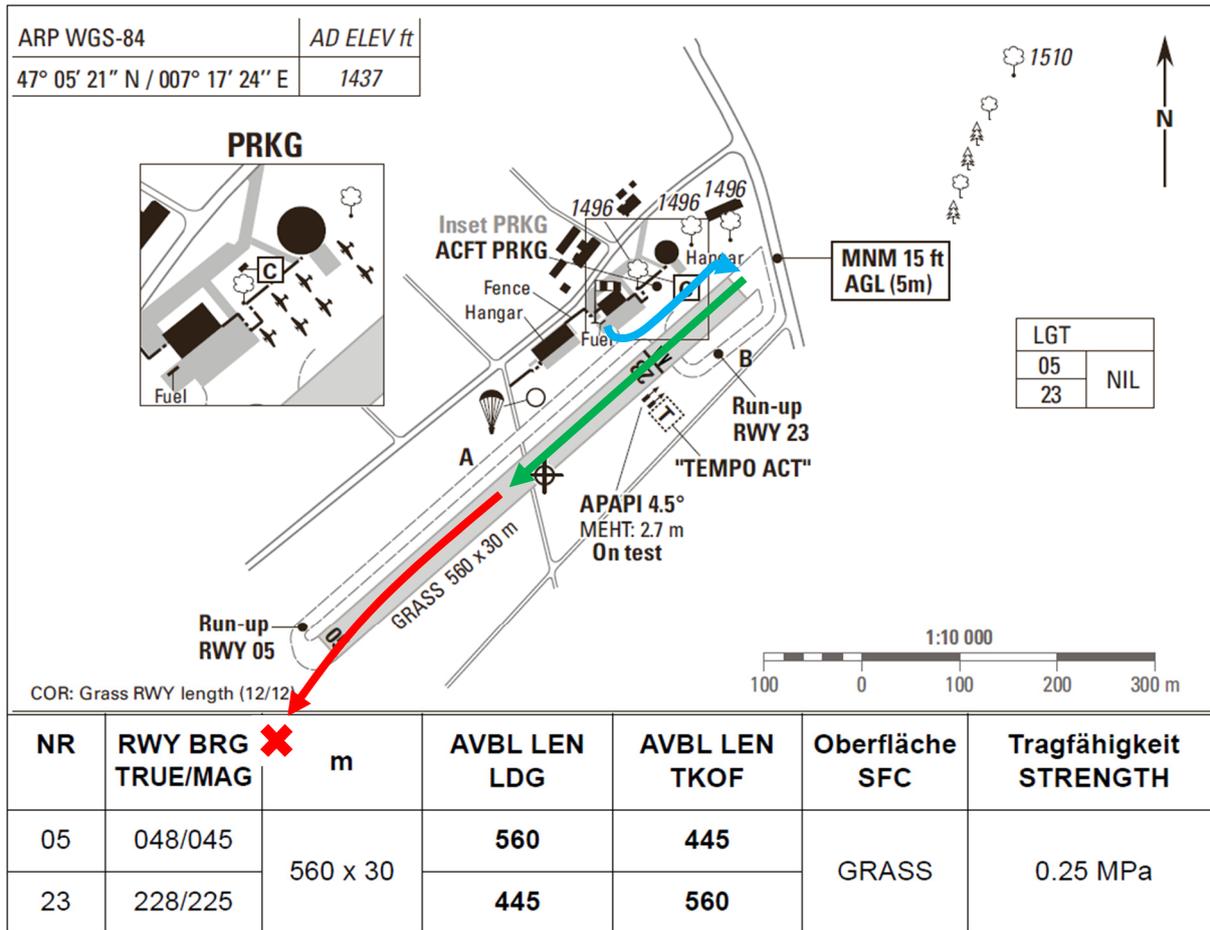
Gras zu verhindern. Das Flugzeug überrollte das Pistenende und kam 130 m hinter der Pistenschwelle in einem angrenzenden Acker in der Verlängerung der Pistenachse unbeschädigt zum Stillstand (vgl. Abbildung 1). Die Fluglehrerin und der Flugschüler blieben unverletzt.

Abbildung 1: Rollen der HB-KML (blau), Startlauf (grün) sowie Startabbruch (rot) mit Endposition 130 m nach dem Pistenende (rotes Kreuz). Quelle der Karte: VFR Manual, LSZP AD INFO 1, bearbeitet durch die SUST.
