## Summarischer Bericht

<b>Luftfahrzeugmuster</b> P2002-JF		HB-KOU	
<b>Halter</b>	Fluggruppe Seeland, 2501 Biel/Bienne		
<b>Eigentümer</b>	Fluggruppe Seeland, 2501 Biel/Bienne		
<b>Fluglehrer</b>	Schweizer Staatsangehöriger, Jahrgang 1980		
<b>Ausweis</b>	Verkehrspilotenlizenz für Flugzeuge ( <i>Airline Transport Pilot Licence Aeroplane</i> – ATPL(A)) nach der Europäischen Agentur für Flugsicherheit ( <i>European Aviation Safety Agency</i> – EASA), ausgestellt durch das Bundesamt für Zivilluftfahrt (BAZL)		
<b>Flugstunden</b>	<b>insgesamt</b>	4100 h	<b>während der letzten 90 Tage</b> 155 h
	<b>auf dem Vorfallmuster</b>	102 h	<b>während der letzten 90 Tage</b> 4 h
<b>Flugschüler</b>	Schweizer Staatsangehöriger, Jahrgang 1982		
<b>Ausweis</b>	Keine		
<b>Flugstunden</b>	<b>insgesamt</b>	23:16 h	<b>während der letzten 90 Tage</b> 1:10 h
	<b>auf dem Vorfallmuster</b>	22:36 h	<b>während der letzten 90 Tage</b> 1:10 h
<b>Ort</b>	1 NM westlich von Biel (SO)

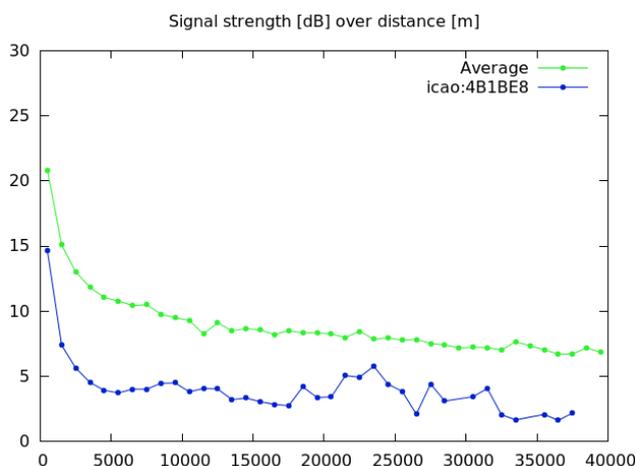
**Abbildung 1:** Durchschnittliche Signalstärke (*signal strength*) aller Flarmsysteme in dB (grün) über die Distanz in Metern sowie diejenige des PowerFlarm an Bord der HB-KOU (ICAO: 4B1BE8).

Eine Reichweiten-Analyse (*radio range analysis*) des PowerFlarm vom Typ Core ADS-B an Bord der HB-KOU zeigte, dass die Sendereichweite (*signal strength over distance*) deutlich

unter dem Durchschnitt aller Flarmsysteme lag, die in den letzten 28 dem Messtag vorangegangenen Tagen empfangenen wurden (vgl. Abbildung 1). Ebenso war die Abstrahlung um das Flugzeug herum räumlich sehr stark begrenzt, was ein frühzeitiges Erkennen der HB-KOU für andere Flugzeuge mit Flarmsystem schwierig machte. Auf der öffentlich zugänglichen Internetseite des Geräteherstellers Flarm (<https://flarm.com/support/tools-software/flarm-range-analyzer/>) kann die Reichweite und Antennencharakteristik des eigenen Flarmgerätes geprüft werden. Es wird dabei die Empfangsleistung des Gerätes 3-dimensional beurteilt.

Sowohl die gemessene Sendeleistung als auch die Empfängerempfindlichkeit des vorliegenden PowerFlarm waren ungenügend und reichten für den praktischen Gebrauch nicht aus, was erklärt, warum die Warnung an Bord der HB-KOU vor dem entgegenfliegenden Flugzeug so spät ausgegeben wurde.

Der vorliegende Fall zeigt, dass es sinnvoll ist, mindestens einmal jährlich beziehungsweise nach Umbauten am Flugzeug oder nach Erstinstallationen des Kollisionswarngerätes die Sende- und die Empfangsleistung zu prüfen. Bei deutlichen Abweichungen von der Norm sollten die Fehler an der Installation behoben werden, um eine gute gegenseitige Sichtbarkeit der Kollisionswarngeräte sicherzustellen.

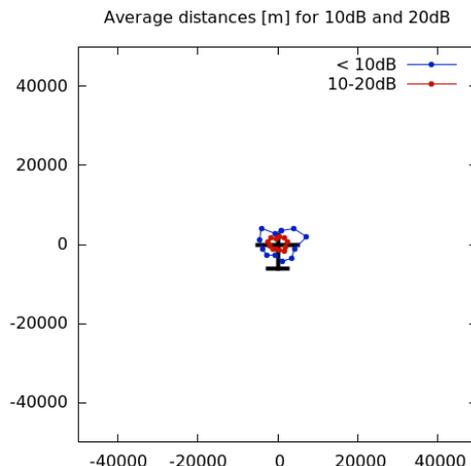
**Abbildung 2:** Abstrahlungsleistung in Metern der HB-KOU in der Horizontalebene, mit starkem Signal 10 – 20 dB (rot) und noch erkennbarem, schwachem Signal unter 10 dB (blau).
