Summarischer Bericht

Ort	Flugplatz Samedan (LSZS)			
Koordinaten	---	Höhe	---	
Datum und Zeit	19. August 2018, 11:41 Uhr			
Art des schweren Vorfalls	Fastkollision			
Flugsicherungsstelle	Flugplatzinformationsdienst (<i>Aerodrome Flight Information Service – AFIS</i>) des Flugplatzes Samedan			
Luftraum	Klasse G			
Geringster Abstand der beiden Luftfahrzeuge	Unter 100 m			
Vorgeschriebene Mindeststaffelung	Keine			
Airprox-Kategorie	ICAO ¹ -Kategorie A			
Luftfahrzeug 1	Tecnam P2002-JF	HB-KOU		
Halter	Fluggruppe Seeland, Postfach 771, 2501 Biel/Bienne			
Eigentümer	Fluggruppe Seeland, Postfach 771, 2501 Biel/Bienne			
Relevante Ausrüstung	Kollisionswarngerät PowerFlarm			
Betriebsart	Schulung			
Flugregeln	Sichtflugregeln (<i>Visual Flight Rules – VFR</i>)Sichtflugregeln (<i>Visual Flight Rules –</i>			
Startort	Flugplatz Samedan (LSZS)			
Zielort	Flugplatz Biel-Kappelen (LSZP)			
Flugphase	Start und Steigflug			
Pilot	Schweizer Staatsangehöriger, Jahrgang 1983

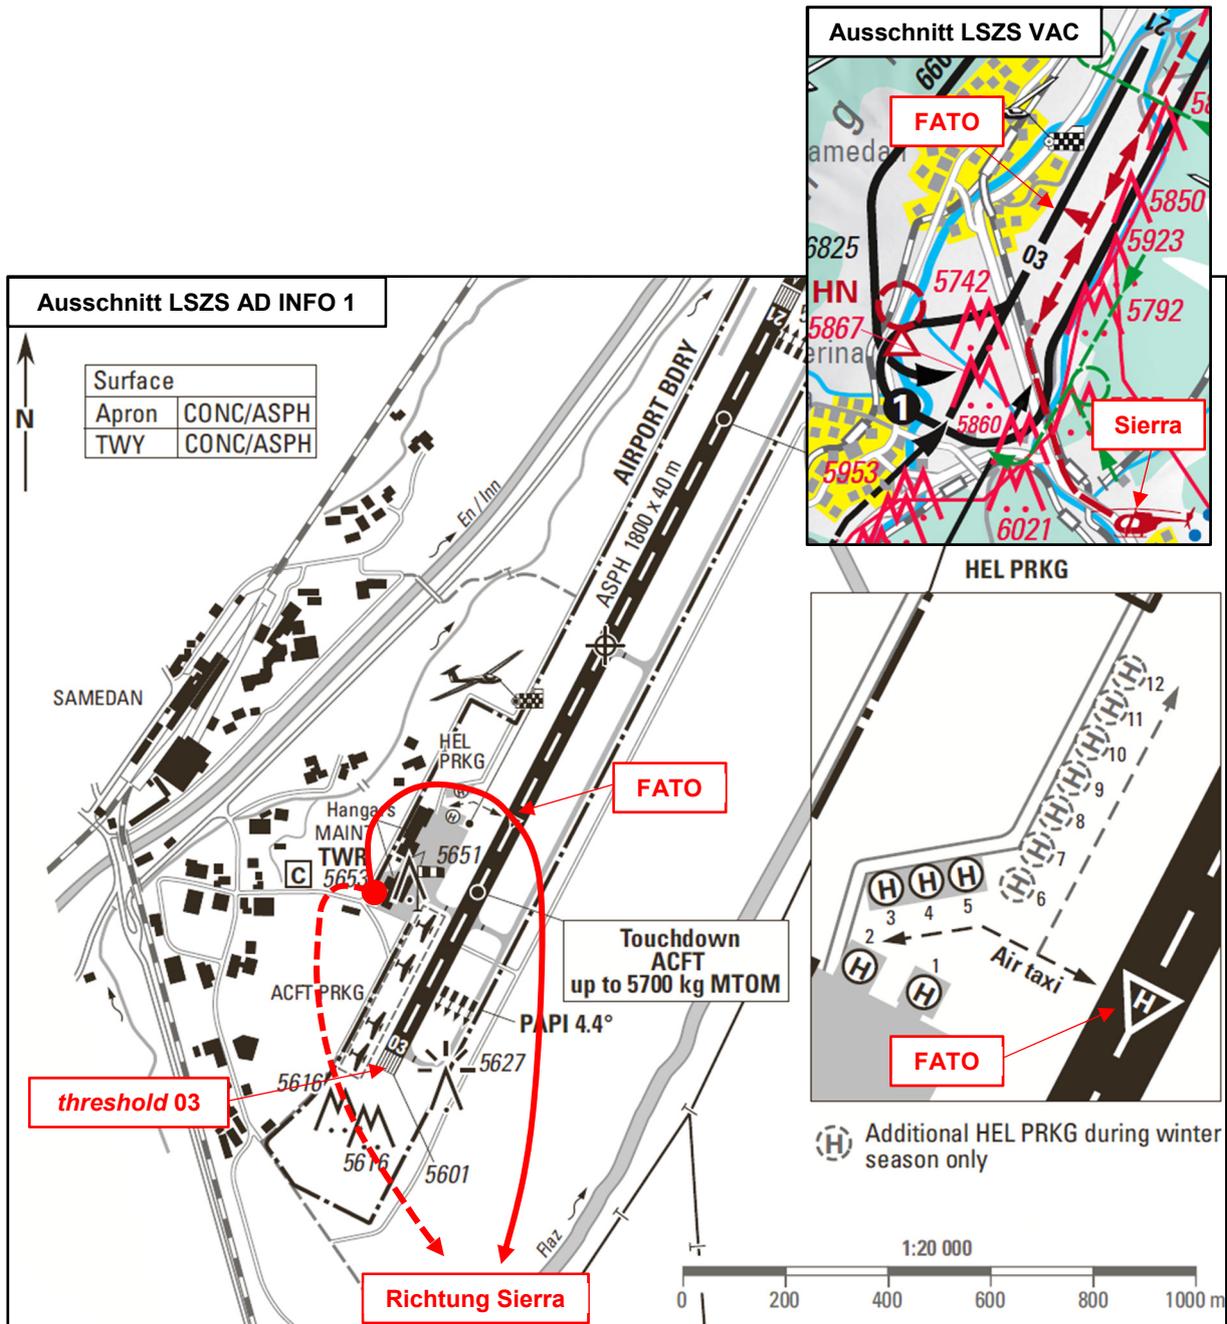
Abbildung 1: Ausschnitt aus der Übersichtskarte (LSZS AD INFO 1) und aus der Sichtanflugkarte (oben rechts, LSZS VAC) des Flugplatzes Samedan gemäss Publikation im Luftfahrthandbuch (VFR-Manual) der Schweiz. Durch die SUST eingezeichnet sind der Landeplatz der Heli Bernina (roter Kreis) sowie die geflogene Abflugroute (rote Linie) „via FATO“ bzw. die angesprochene Abflugroute (rot-gestrichelt) „via threshold 03“ in Richtung des Meldepunktes Sierra gemäss Angabe des Piloten der HB-ZMI. Die Positionen der Pistenschwelle 03 und des FATO wurden durch die SUST zur einfacheren Lesbarkeit mittels roter Pfeile speziell bezeichnet.

Der Flugplatz Samedan verfügt über eine Hartbelagpiste von 1800 x 40 m mit Pistenrichtung 03/21. Die Bezugshöhe beträgt 5600 ft AMSL². Die Markierung auf der Piste für An- und Abflüge von Helikoptern (*Final Approach and Take-off Area – FATO*) befindet sich querab der offiziellen Helikopterstandplätze (vgl. Abbildung 1). Zwischen dem FATO und diesen Standplätzen soll gemäss Vorgabe (vgl. den Ausschnitt in Abbildung 1) ein *air taxi*³ angewendet werden. Die offiziellen Standplätze kommen primär für auswärtige Helikopter zum Einsatz.

Der Flugplatz Samedan darf nur von Besatzungen angefliegen werden, die über eine entsprechende Einweisung verfügen. Dazu gehört unter anderem das Bestehen eines Online-Tests, der die Inhalte eines vorgängig zu studierenden Flugplatzbriefing (*familiarization briefing*) prüft. In diesem Briefing werden die speziellen An- und Abflugrouten für die ortsansässigen Helikopterunternehmen (vgl. oben und Abbildung 1) nicht erwähnt.

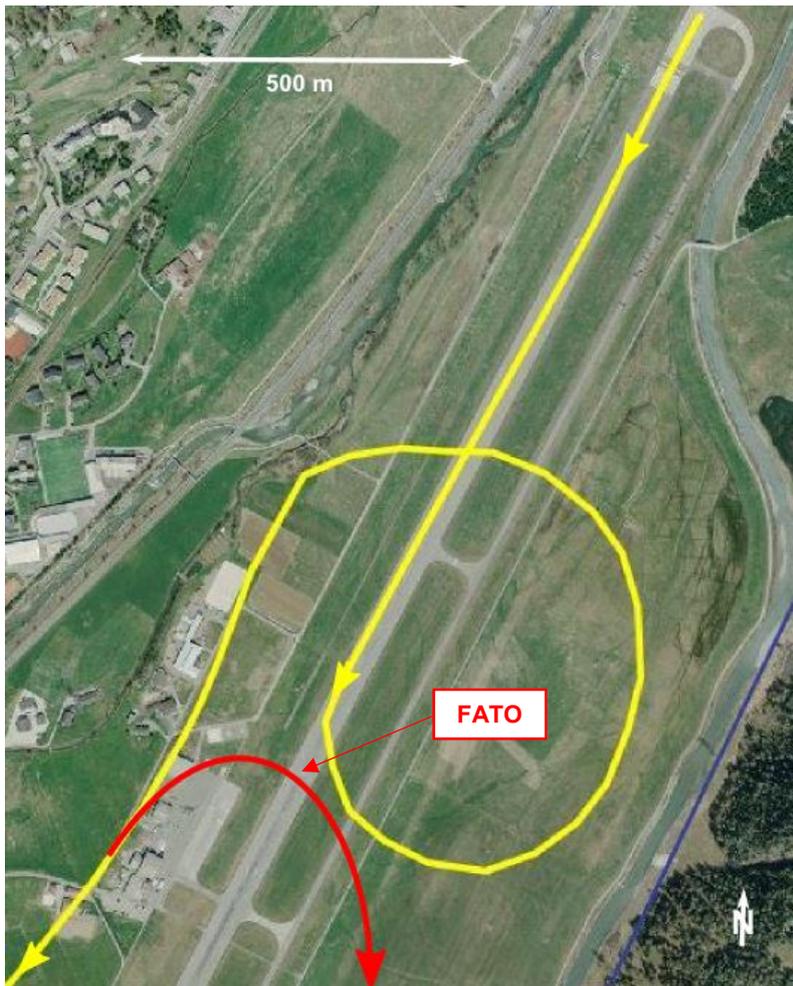
Abbildung 2: Flugweg der HB-KOU (gelb) gemäss Aufzeichnung durch einen an Bord mitgeführten Tabletcomputer. Ungefäher Flugweg der HB-ZMI gemäss Angabe des Piloten bzw. gemäss Skizze der Besatzung der HB-KOU (rot). Quelle der Luftaufnahme: Bundesamt für Landestopografie.

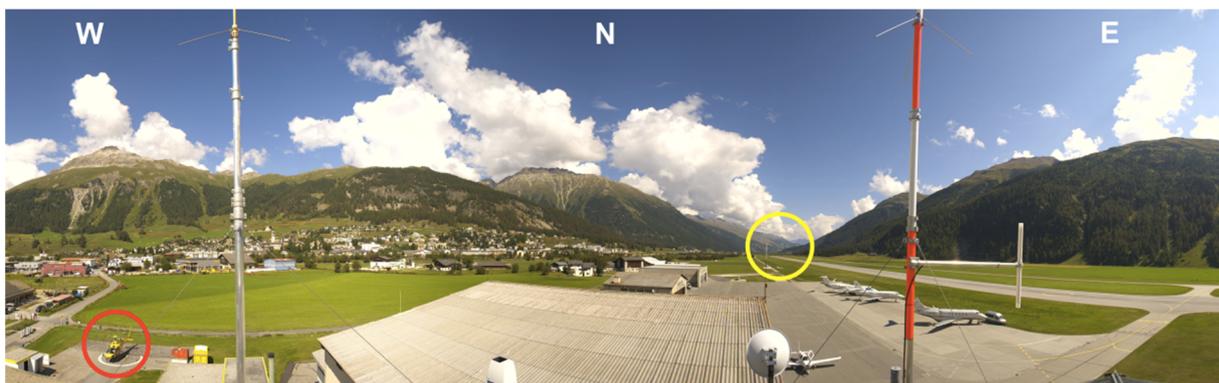
Abbildung 3: Rundumsicht der Webcam auf dem Flugplatz Samedan am 19. August 2018 um 11:40 Uhr, vor der gefährlichen Annäherung. Links unten der Landeplatz der Heli Bernina mit der sich mit drehendem Rotor am Boden befindenden HB-ZMI (roter Kreis), rechts der Pistenkopf 21, wo die HB-KOU auf die Piste in die Startposition rollte (gelber Kreis).

Das Wetter war sonnig, trocken und windschwach. Es herrschten sehr gute Sichtverhältnisse (vgl. Abbildung 3).
