Summarischer Bericht

Luftfahrzeug	P2002-JF	HB-KPA		
Halter	Fluggruppe Seeland, Postfach 771, 2501 Biel/Bienne			
Eigentümer	Fluggruppe Seeland, Postfach 771, 2501 Biel/Bienne			
Pilot	Schweizer Staatsangehöriger, Jahrgang 1957			
Ausweis	Pilotenlizenz für Leichtflugzeuge (<i>Light Aircraft Pilot Licence</i> – LAPL(A)) nach der Europäischen Agentur für Flugsicherheit (<i>European Aviation Safety Agency</i> – EASA), ausgestellt durch das Bundesamt für Zivilluftfahrt (BAZL)			
Flugstunden	insgesamt	293:12 h	während der letzten 90 Tage	3:19 h
	auf dem Vorfalldatum	26:50 h	während der letzten 90 Tage	3:19 h
Ort	Biel-Kappelen (LSZP)			
Koordinaten	---	Höhe ---		
Datum und Zeit	20. April 2020, 17:25 Uhr (LT ¹ = UTC ² + 2 h)			
Betriebsart	Privat			
Flugregeln	Sichtflugregeln (<i>Visual Flight Rules</i> – VFR)			
Startort	Biel-Kappelen (LSZP)			
Zielort	Biel-Kappelen (LSZP)			
Flugphase	Landung			
Art des schweren Vorfalles	Bodenberührung des Flügels und Überrollen der Pistenbegrenzung (<i>runway excursion</i>) infolge Kontrollverlust

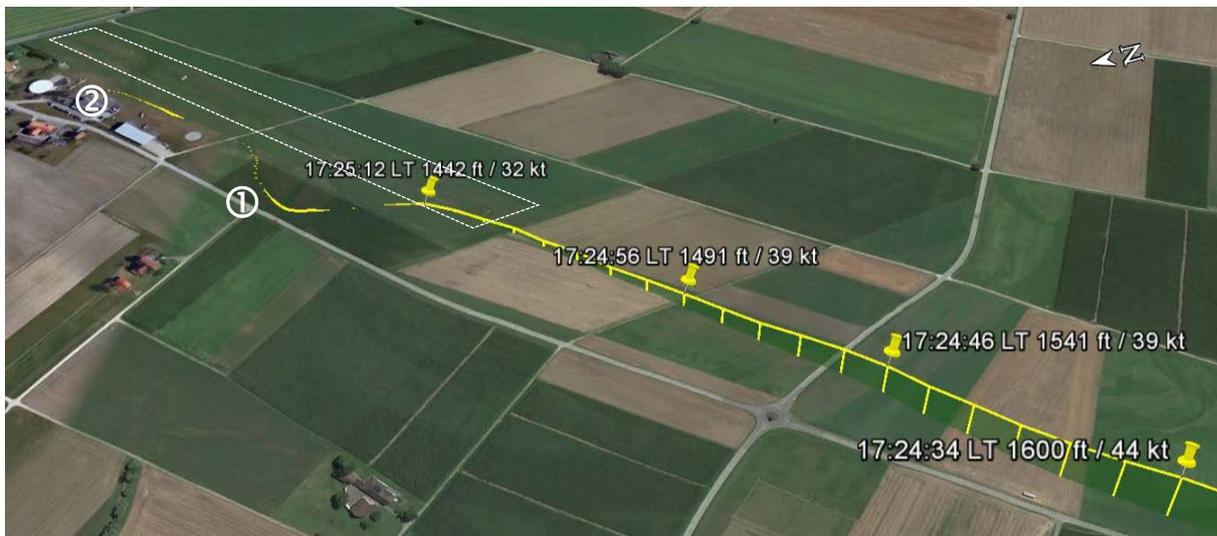
Abbildung 1: Endanflug der HB-KPA (gelb) aus südwestlicher Richtung auf die Piste 05 (weiss gestrichelt) in Biel-Kappelen (LSZP) anhand der Flugwegaufzeichnungen mit Angabe der Flughöhe in Fuss über dem mittleren Meeresspiegel sowie der Geschwindigkeit über Grund in Knoten bis zum Stillstand im Getreidefeld ① nördlich der Piste sowie die nachfolgende Rollstrecke zum Hangar ②, dargestellt in Google-Earth.

Die Aufzeichnungen des an Bord installierten Flarm⁵-Gerätes erfolgten alle 2 Sekunden und zeigten im Verlauf des Endanflugs in einer Höhe von rund 160 ft AGL⁶ eine Geschwindigkeit über Grund (*Ground Speed – GS*) von 44 kt, bei rund 100 ft sowie bei rund 50 ft AGL noch eine GS von 39 kt und bei der Bodenberührung um 17:25:12 Uhr eine GS von 32 kt auf (vgl. Abbildung 1).

Wie der Pilot angab, habe er im kurzen Endanflug mit den Landeklappen in Startstellung (15 Grad) die Anfluggeschwindigkeit auf 60 KIAS reduziert. Die Flarm-Aufzeichnungen zeigen, dass die GS in einer Höhe von rund 160 ft AGL noch 44 kt betrug und bis zum Aufsetzen weiter abnahm (vgl. Abbildung 1). Auch unter Berücksichtigung der maximalen Gegenwindkomponente von 8 kt lässt sich erkennen, dass die Geschwindigkeit im kurzen Endanflug bei dieser Klappenstellung deutlich unter der im AFM ausgewiesenen Anfluggeschwindigkeit von 66 KIAS lag.

In den letzten Sekunden vor dem Aufsetzen betrug die GS weniger als 40 kt und lag somit unter Berücksichtigung des Gegenwindes im Bereich der Abrissgeschwindigkeit (*stall speed*). Es ist daher naheliegend, dass die HB-KPA beim Einleiten des Abflachvorgangs (*landing flare*) einen teilweisen kurzzeitigen Strömungsabriss erfuhr und der linke Flügel den Boden berührte, als das Flugzeug von einer Böe erfasst wurde.
