# **Schlussbericht Nr. 2419 der Schweizerischen Sicherheitsuntersuchungsstelle SUST**

über den schweren Vorfall (Fastkollision)

zwischen dem Motorflugzeug P2006T, HB-LBU,

vom 21. Mai 2023

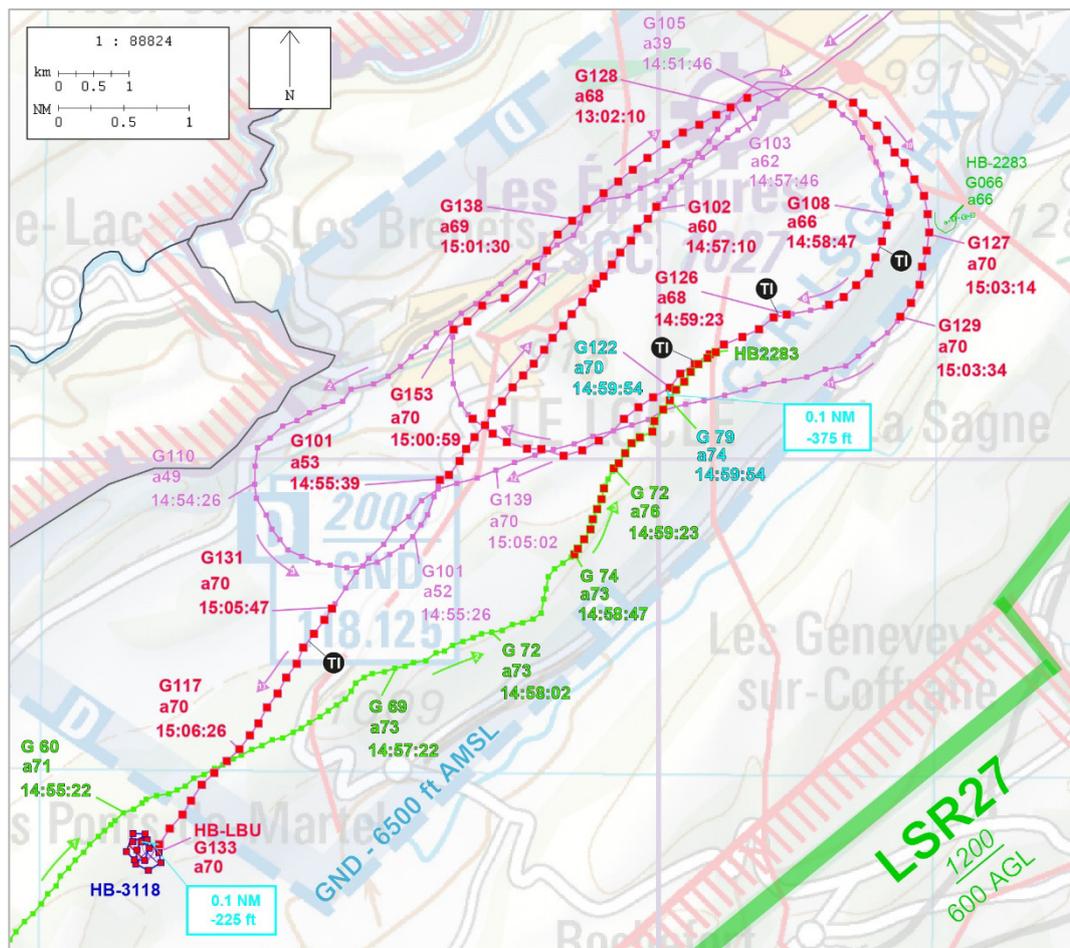
Nach dem Einleiten des Durchstartes um 14:52 Uhr folgte die HB-LBU dem Fehlanflugverfahren der Piste 24 (vgl. magenta Flugweg in Abbildung 1), welches das Flugzeug in einer Linkskurve zurück über den Flugplatz führte (vgl. Kapitel 1.7.3). Nach der Übergabe an *Alps Radar* meldete sich die Besatzung der HB-LBU im Steigflug auf die Fehlanflughöhe von 7000 ft AMSL um 14:56:36 Uhr erneut beim FVL, dem vom bodenseitigen Konfliktwarnsystem (*Short Term Conflict Alert – STCA*) ab dem Zeitpunkt 14:55:39 Uhr<sup>8</sup> Warnungen ausgegeben worden waren (vgl. rot ausgefüllte Quadrate in Abbildung 1). Die HB-LBU befand sich teilweise innerhalb der Wolken und flog im Steigflug in die Warteschleife über dem ungerichteten Funkfeuer (*Non Directional Beacon – NDB*) mit der Kennung LPS ein. In der Warteschleife bereitete sich der Flugschüler auf den nachfolgenden Instrumentenanflug mit Landung auf der Piste 06 vor.

**Abbildung 1:** Ausschnitt der Flugwege der HB-LBU (magenta), der HB-2283 (grün) sowie der HB-3118 (blau, kreisend) gemäss Radaraufzeichnungen (Intervall von 4 Sekunden) unter Angabe der Geschwindigkeit über Grund (G) in Knoten, der barometrischen Höhe (a) in Hektofuss und der Normalzeit sowie der horizontalen und vertikalen Abstände (Textfeld in cyan) zwischen den beteiligten Flugzeugen um 14:59:54 Uhr bzw. um 15:06:58 Uhr, der jeweiligen Zeitpunkte der geringsten Abstände und der erteilten Verkehrshinweise (*traffic information – TI*). Die rot ausgefüllten Quadrate der Flugwege stellen die Zeiträume dar, in denen Warnungen des STCA (z.B. ab 14:58:47 Uhr) ausgegeben wurden. Die beiden Annäherungen ereigneten sich ausserhalb des südöstlich der CTR gelegenen Flugbeschränkungsgebiets für Segelflugzeuge LSR27 (grün), das vertikal von 600 m über Grund (*Above Ground Level – AGL*) bis auf eine Höhe von 1200 m/M (entsprechend 3900 ft AMSL) verläuft. Quelle der Basiskarte: Bundesamt für Landestopografie.

<sup>8</sup> Die Warnungen des STCA (vgl. rot ausgefüllte Quadrate in Abbildung 1) galten der HB-3118, die in Kontakt mit der Platzverkehrsleitstelle die CTR in südwestlicher Richtung durchflog.

In einer längeren Aufwindzone (Konvergenz<sup>9</sup>) auf 2200 m/M gestiegen, flog der Pilot der HB-2283 nordöstlich in Richtung Chasseral, wobei er die Kontrollzone von Les Eplatures mit einer Obergrenze von 6500 ft AMSL (vgl. Kapitel 1.7.1) ab 14:56 Uhr in einem Höhenband zwischen 7100 ft AMSL und 7600 ft AMSL (entsprechend 2160 m/M bzw. 2320 m/M) zu überfliegen begann (vgl. grüner Flugweg in Abbildung 1).

In den folgenden drei Minuten auf die Fehlanflughöhe von 7000 ft AMSL steigend, befand sich die HB-LBU auf dem wegführenden Abschnitt (*outbound leg*) der Warteschleife, als um 14:58:47 Uhr für 30 Sekunden sowie um 14:59:23 Uhr für rund 100 Sekunden vom STCA dem FVL der Anflugleitstelle erneut Warnungen ausgegeben wurden (vgl. jeweils rot ausgefüllte Quadrate in Abbildung 1). Der FVL erteilte der Besatzung der HB-LBU um 14:58:56 Uhr einen ersten Verkehrshinweis betreffend ein auf 7400 ft QNH fliegendes Segelflugzeug im Abstand von 3 NM, das sich aus Richtung Ein-Uhr der HB-LBU näherte; es handelte sich dabei um das Segelflugzeug HB-2283. Um 14:59:26 Uhr und um 14:59:45 Uhr folgte je ein weiterer Verkehrshinweis. Die HB-LBU befand sich dabei teilweise in Wolken. In der Folge kreuzten sich die beiden Flugzeuge auf nahezu entgegengesetztem Steuerkurs um 14:59:54 Uhr in einem horizontalen Abstand von 0.1 NM und mit einem Höhenunterschied von 375 ft. Die Besatzung meldete dem FVL Sichtkontakt zu einem Segelflugzeug rund 100 ft tiefer auf ihrer rechten Seite und drückte ihr Erstaunen über Segelflugverkehr aus: «(...) *it's strange that we have glider traffic.*» Der Pilot der HB-2283 gab später an, die HB-LBU nie gesehen sowie auf dem ganzen Flug keine Warnungen des bordseitigen Kollisionswarnsystems erhalten zu haben.

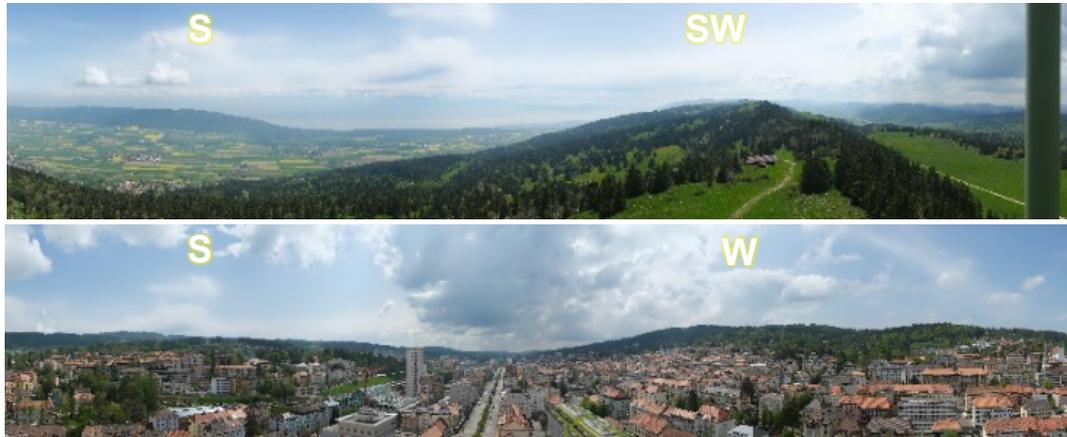
**Abbildung 2:** Webcam-Aufnahmen um 15:00 Uhr von den zwei Kamerastandorten<sup>26</sup> Tête de Ran (oben) und La Chaux-de-Fonds (unten) jeweils in südwestlicher Blickrichtung

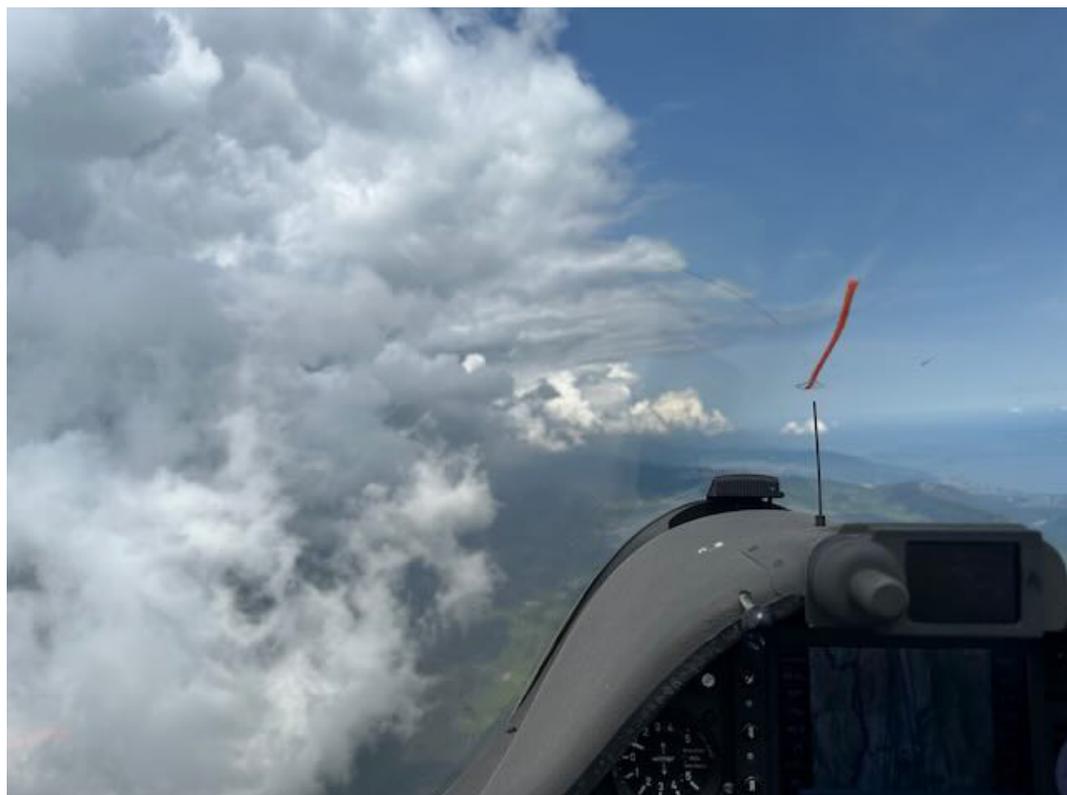
<sup>9</sup> Konvergenzen sind Bereiche, in denen Luftmassen zusammenströmen und worin Segelflugzeuge bei dafür günstigen Verhältnissen auch ausserhalb von Wolken steigen können (siehe Abbildung 3).

**Abbildung 3:** Aufnahme in östlicher Blickrichtung aus der HB-2283 um 15:28:16 Uhr im Luftraum Echo, nördlich von Couvet (NE) im Val de Travers, in einer Flughöhe von rund 7700 ft AMSL.

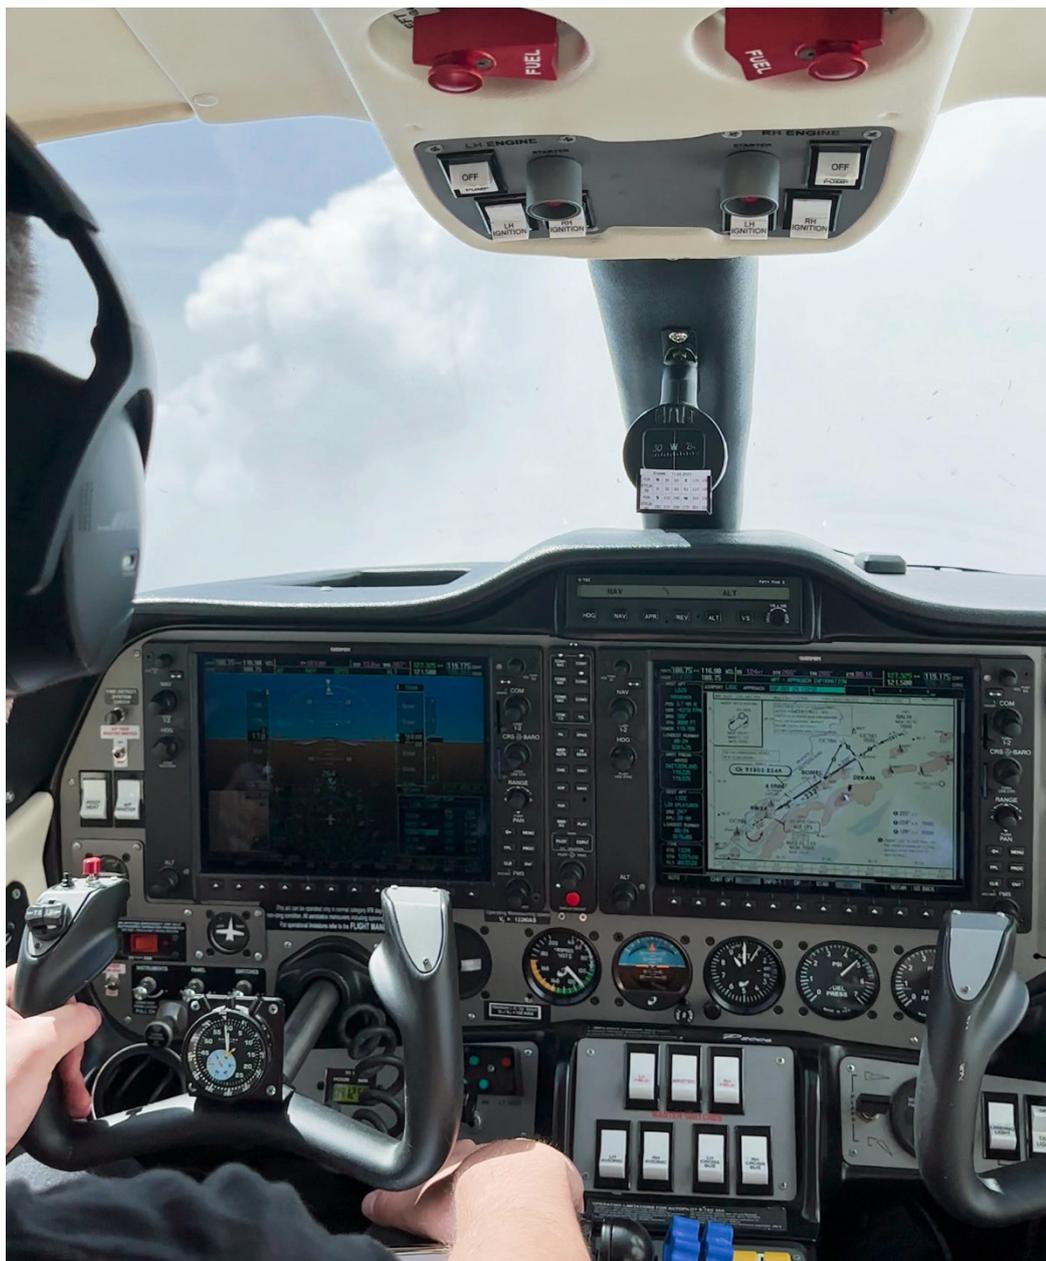
**Abbildung 4:** Aufnahme aus der HB-LBU mit dem PFD (linker Bildschirm) und dem MFD (rechter Bildschirm) des Garmin 950, kurz vor Beginn des Instrumentenanfluges in Les Eplatures in einer Druckhöhe von 9000 ft.

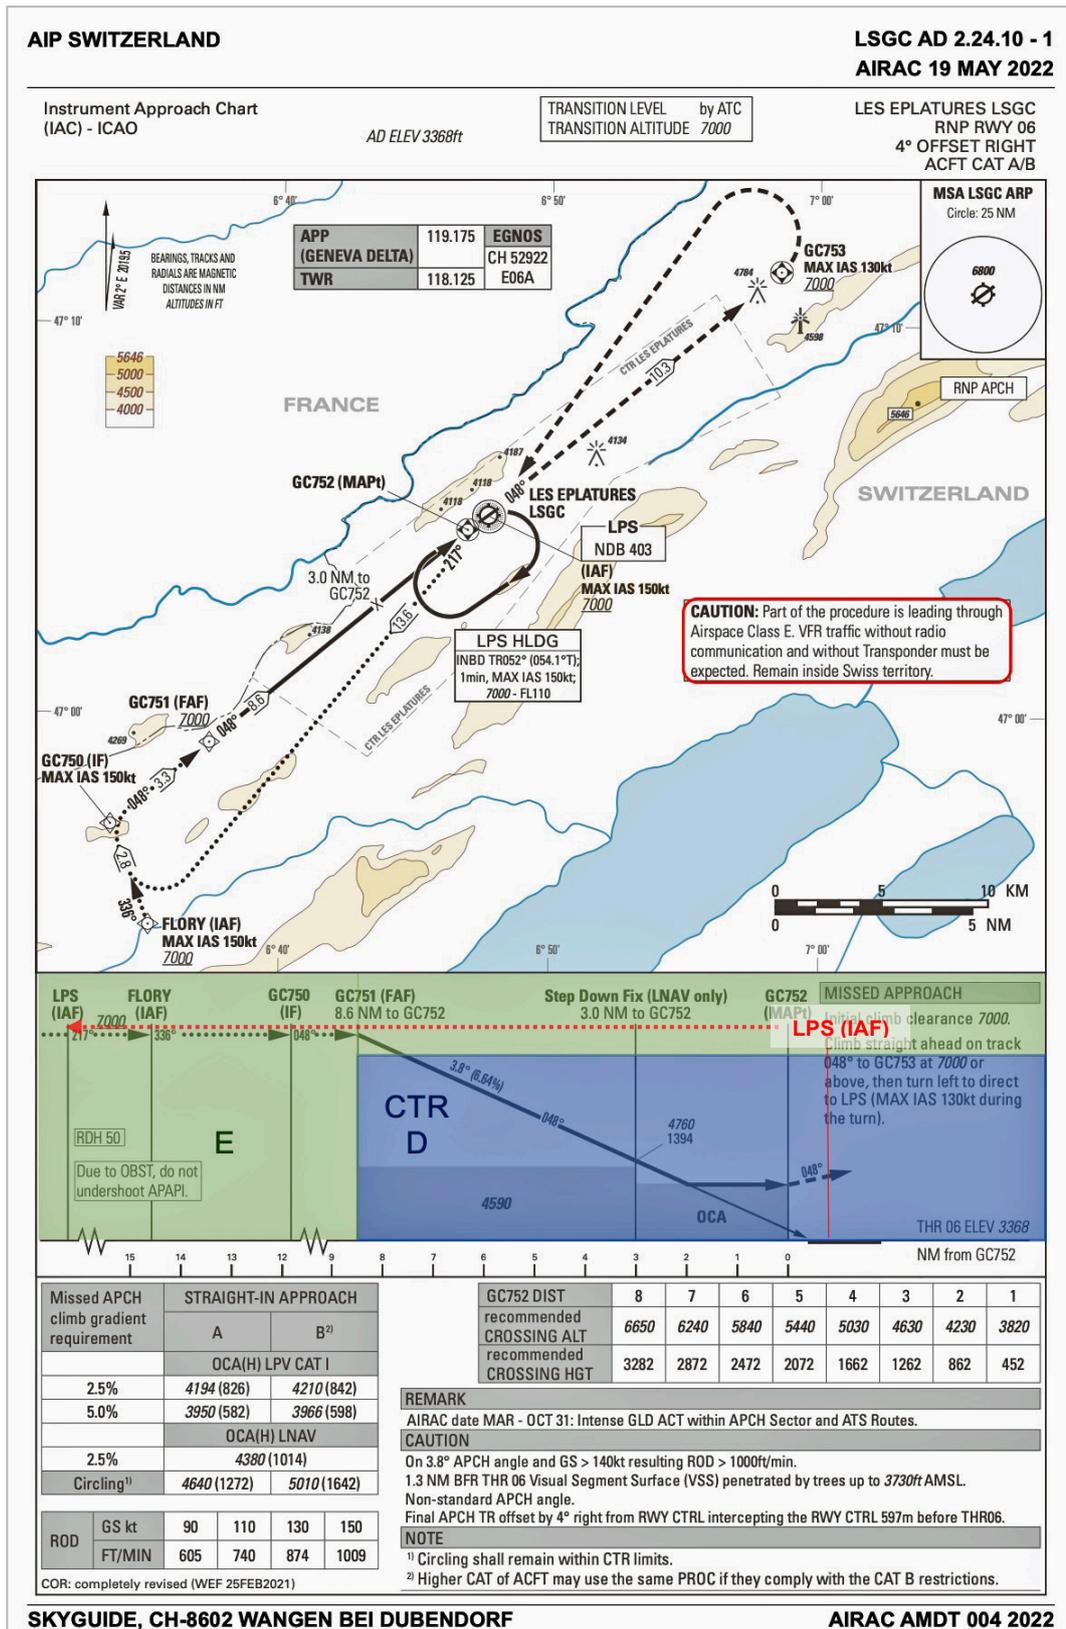
Um 15:02 Uhr überflog die HB-LBU erneut das Funkfeuer LPS und folgte danach dem Instrumentenanflugverfahren in Richtung des Wegpunktes FLORY (vgl. Abbildung 6) für den Anflug auf die Piste 06. Die Höhe von 7000 ft AMSL beibehaltend, was der vorgeschriebenen Mindesthöhe entsprach, befand sich die HB-LBU dabei teilweise in und ausserhalb von Wolken. Gestützt auf die Warnungen des STCA um 15:05:47 Uhr machte der FVL die Besatzung der HB-LBU um 15:05:57 Uhr auf ein weiteres in Flugrichtung befindliches Segelflugzeug aufmerksam, das sich 700 ft tiefer im Steigflug befand. Auch das Kollisionswarnsystem an Bord der HB-LBU zeigte laut Angaben der Besatzung verschiedene Luftfahrzeuge an; diese Anzeigen wurden nur kurzzeitig ausgegeben und verschwanden wieder (vgl. Kapitel 1.3.1). Insbesondere der Fluglehrer und der sich auf dem hinteren Sitz befindliche Flugschüler sahen verschiedene Segelflugzeuge in unmittelbarer Nähe und suchten daher intensiv den umliegenden Luftraum ab.

**Abbildung 6:** Anflugkarte des RNP-Anflugs auf die Piste 06 in Les Eplatures (LSGC) gemäss Publikation im Luftfahrthandbuch (*Aeronautical Information Publication – AIP*), bearbeitet durch die SUST. Die Bezeichnung der Anflugleitstelle lautete zum Zeitpunkt des schweren Vorfalls *Alps Radar* und nicht mehr *Geneva Delta*.

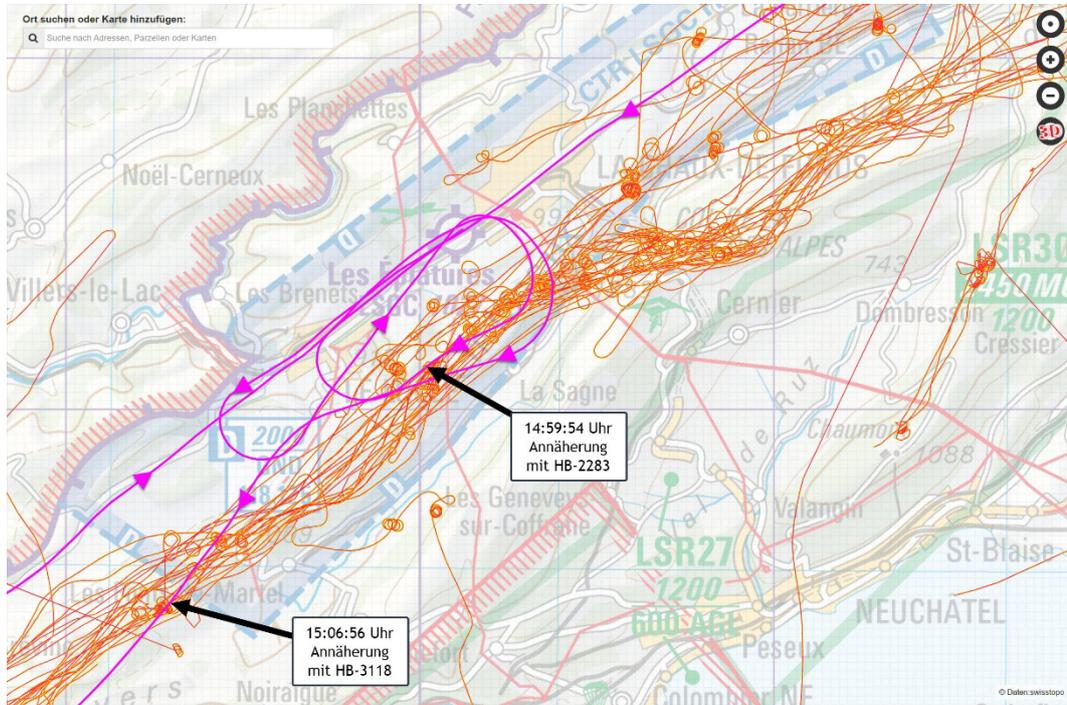
- 1.11.1 Segelflugbewegung am 21. Mai 2023 in der Region des Flugplatzes Les Eplatures
- In Abbildung 7 sind die Flugwege sowohl der HB-LBU als auch von rund 45 Segelflugzeugen in der Region des Flugplatzes Les Eplatures dargestellt, die von OGN<sup>30</sup> am 21. Mai 2023 zwischen 14:30 und 15:30 Uhr registriert wurden (vgl. auch Anlage 1).

**Abbildung 7:** Flugwege der HB-LBU (magenta) und der rund 45 von OGN zwischen 14:30 und 15:30 Uhr registrierten Segelflugzeuge (orange) dargestellt in der Segelflugkarte. Quelle der Basiskarte: Bundesamt für Landestopografie.

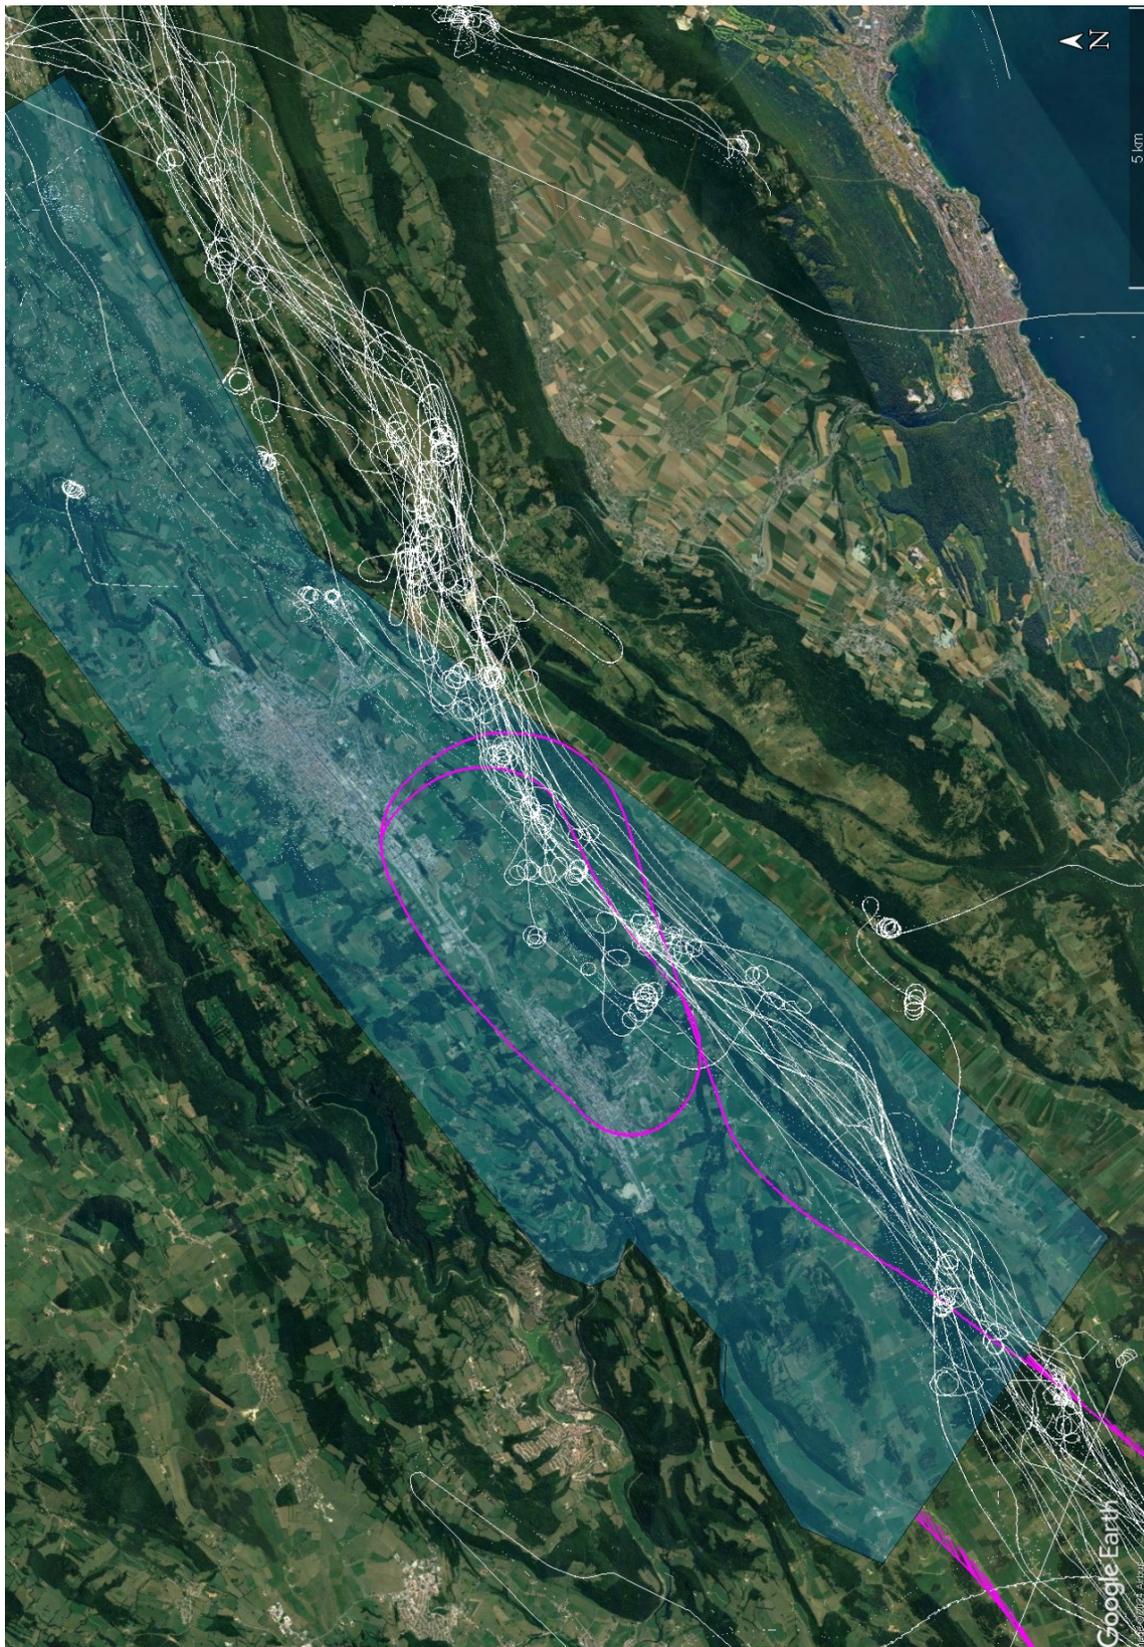
## Anlage 1: Flugwege von Segelflugzeugen in der Region des Flugplatzes Les Eplatures

**Abbildung 8:** Flugweg der HB-LBU (magenta) sowie der rund 45 Segelflugzeuge (weiss), die vom Open Glider Network (OGN) am 21. Mai 2023 zwischen 14:30 und 15:30 Uhr oberhalb der Kontrollzone (blau) registriert wurden, dargestellt in GoogleEarth.
