Rapport final n° 2419 du Service suisse d'enquête de sécurité SESE

concernant l'incident grave (quasi-collision)
entre l'avion à moteur P2006T, HB-LBU
et le planeur ASH 26 E, immatriculé HB-2283,
ainsi que le planeur SZD-55-1, immatriculé
HB-3118,

survenu le 21 mai 2023

à proximité de l'aérodrome des Eplatures (NE), en de-
hors de sa zone de contrôle

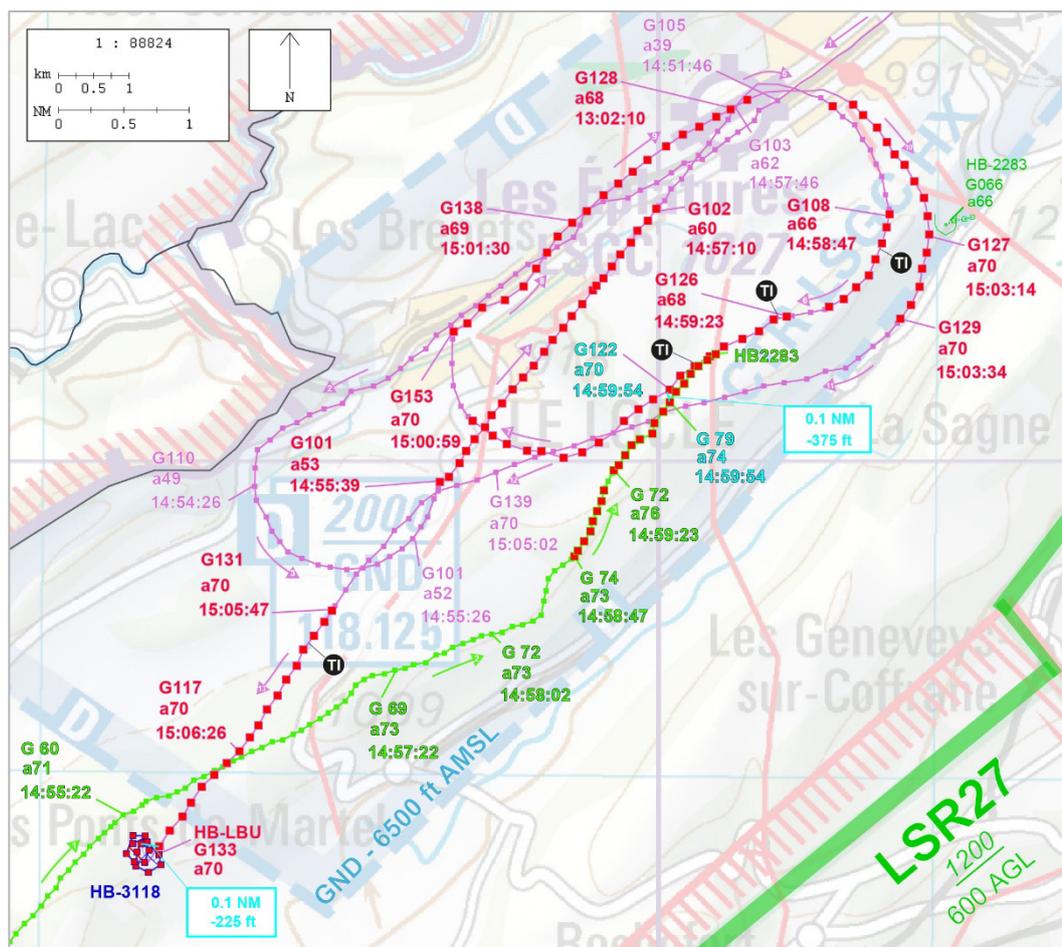
Après l'initiation de la remise des gaz à 14h52, le HB-LBU a suivi la procédure d'approche interrompue de la piste 24 (cf. trajectoire magenta dans la figure 1), qui a conduit l'avion à effectuer un virage à gauche pour revenir au-dessus de l'aérodrome (cf. chapitre 1.7.3). Après le passage au contrôle d'approche *Alps Radar*, l'équipage du HB-LBU en montée vers l'altitude d'approche interrompue de 7000 ft AMSL s'est à nouveau annoncé au contrôleur aérien à 14h56:36, qui avait reçu des alertes du système d'avertissement de conflit à court terme (*Short Term Conflict Alert – STCA*) au sol à partir de 14h55:39⁸ (cf. carrés remplis de rouge dans la figure 1). Le HB-LBU se trouvait en partie dans les nuages et entraînait en montée dans le circuit d'attente au-dessus de la balise non directionnelle (*Non Directional Beacon – NDB*) portant l'indicatif LPS. Dans le circuit d'attente, l'élève-pilote s'est préparé à l'approche aux instruments qui allait suivre et à l'atterrissage sur la piste 06.

Figure 1: Extrait des trajectoires de vol du HB-LBU (magenta), du HB-2283 (vert) ainsi que du HB-3118 (bleu, circulaire) selon les enregistrements radar (intervalle de 4 secondes) avec indication de la vitesse au sol (G) en nœuds, de l'altitude barométrique (a) en hectopieds et de l'heure normale, ainsi que des distances horizontales et verticales (zone de texte en cyan) entre les avions concernés à 14h59:54 resp. à 15h06:58, les moments respectifs des distances les plus faibles et les informations de trafic données (*traffic information – TI*). Les carrés des trajectoires de vol remplis en rouge représentent les périodes pendant lesquelles des alertes du STCA ont été émises (par exemple à partir de 14h58:47). Les deux rapprochements ont eu lieu en dehors de la zone réglementée pour planeurs LSR27 (en vert), située au sud-est de la CTR, et qui s'étend verticalement de 600 m au-dessus du sol (*Above Ground Level – AGL*) jusqu'à une altitude de 1200 m/M (correspondant à 3900 ft AMSL). Source de la carte de base : Office fédéral de topographie.

⁸ Les alertes du STCA (cf. carrés remplis de rouge dans figure 1) concernaient le HB-3118 qui, en contact avec le contrôle d'aérodrome, traversait la CTR en direction du sud-ouest.

Monté à 2200 m/M dans une zone d'ascendance prolongée (convergence⁹), le pilote du HB-2283 s'est dirigé vers le nord-est en direction du Chasseral, survolant la zone de contrôle des Eplatures ayant une limite supérieure de 6500 ft AMSL (cf. chapitre 1.7.1) à partir de 14h56 dans une bande d'altitude comprise entre 7100 ft AMSL et 7600 ft AMSL (ce qui correspond à 2160 m/M et 2320 m/M) (cf. trajectoire verte dans la figure 1).

fréquence d'aérodrome. L'anneau s'est rapidement réduit et à 15h06:58, le HB-LBU est passé à une distance horizontale de 60 m et à une distance verticale de 50 ft au-dessus du HB-3118.¹¹

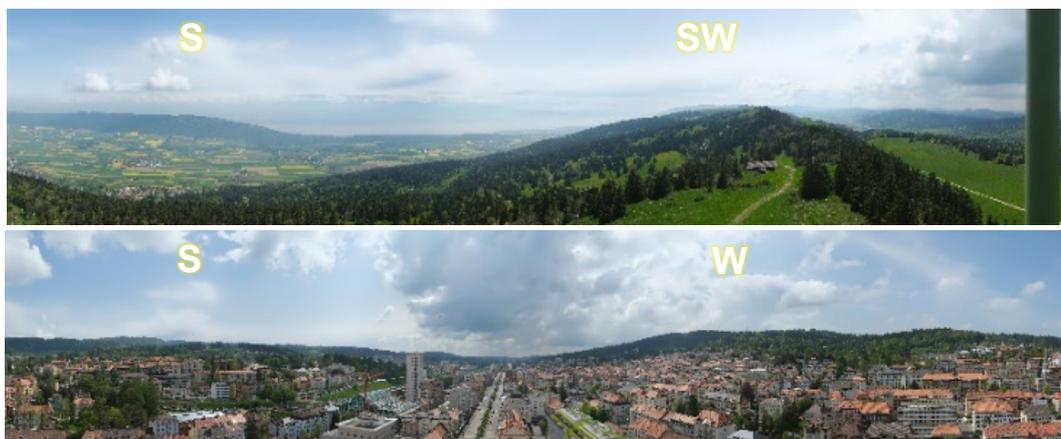
Figure 2: Images de webcam à 15h00 des deux sites de caméras²⁶ Tête de Ran (en haut) et La Chaux-de-Fonds (en bas), en direction du sud-ouest.

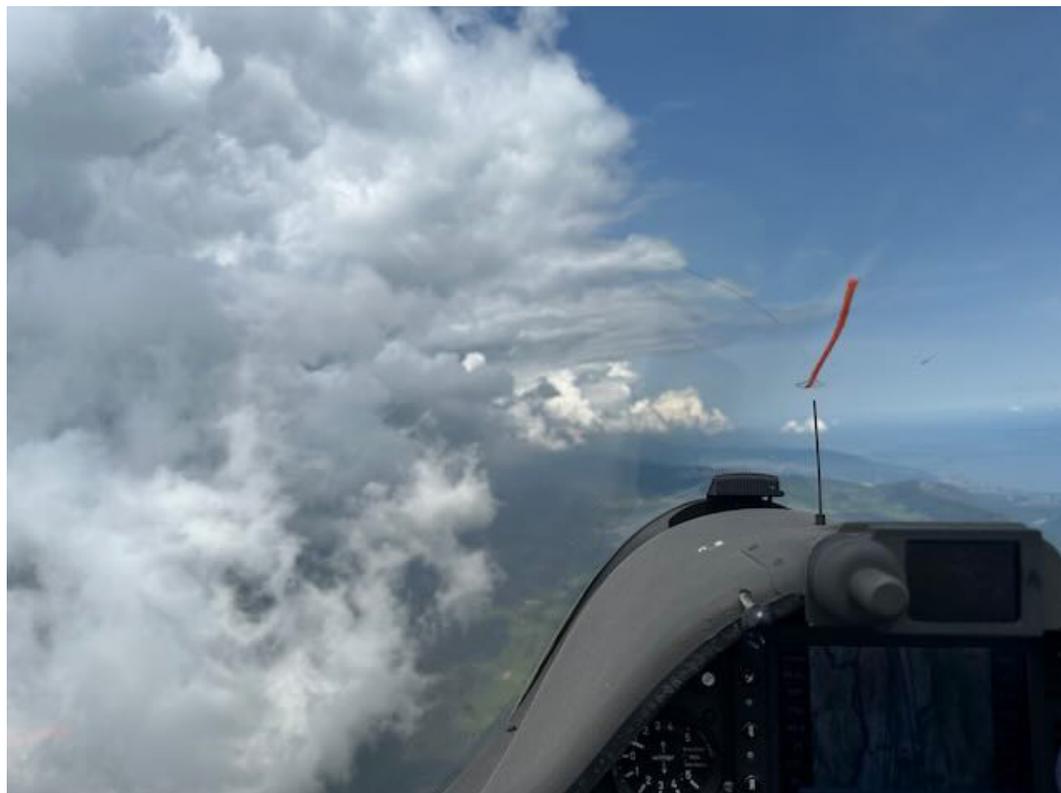
⁹ Les convergences sont des zones où les masses d'air se rassemblent et où les planeurs peuvent monter en dehors des nuages lorsque les conditions sont favorables (cf. figure 3).

Figure 3: Prise de vue en direction de l'est depuis le HB-2283 à 15h28:16 dans l'espace aérien Echo, au nord de Couvet (NE) dans le Val de Travers, à une altitude d'environ 7700 ft AMSL.

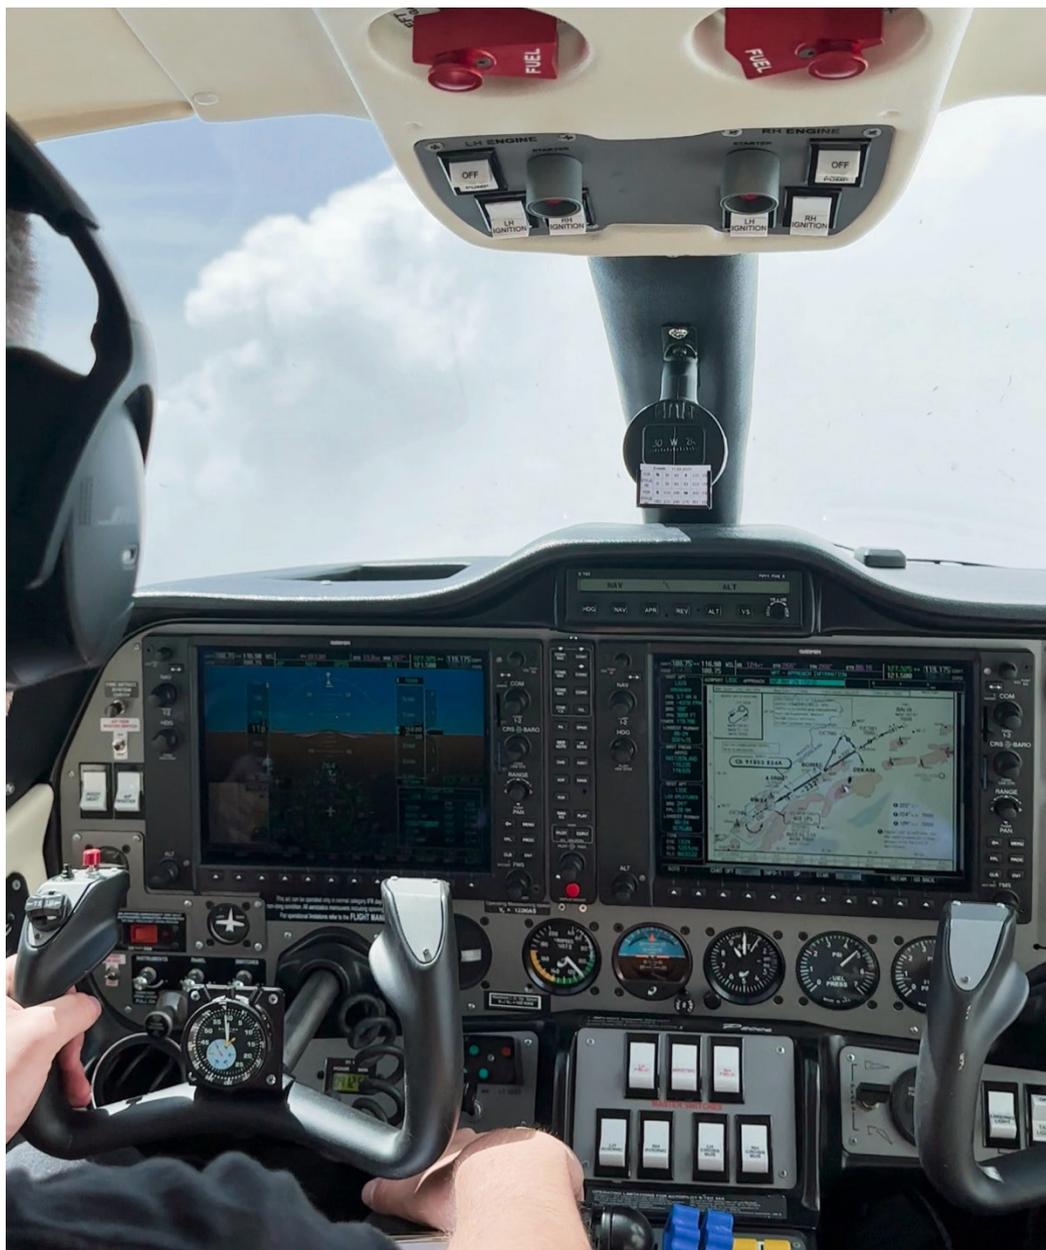
Figure 4: Prise de vue depuis le HB-LBU avec le PFD (écran de gauche) et le MFD (écran de droite) du Garmin 950, juste avant le début de l'approche aux instruments aux Eplatures à une altitude pression de 9000 ft.

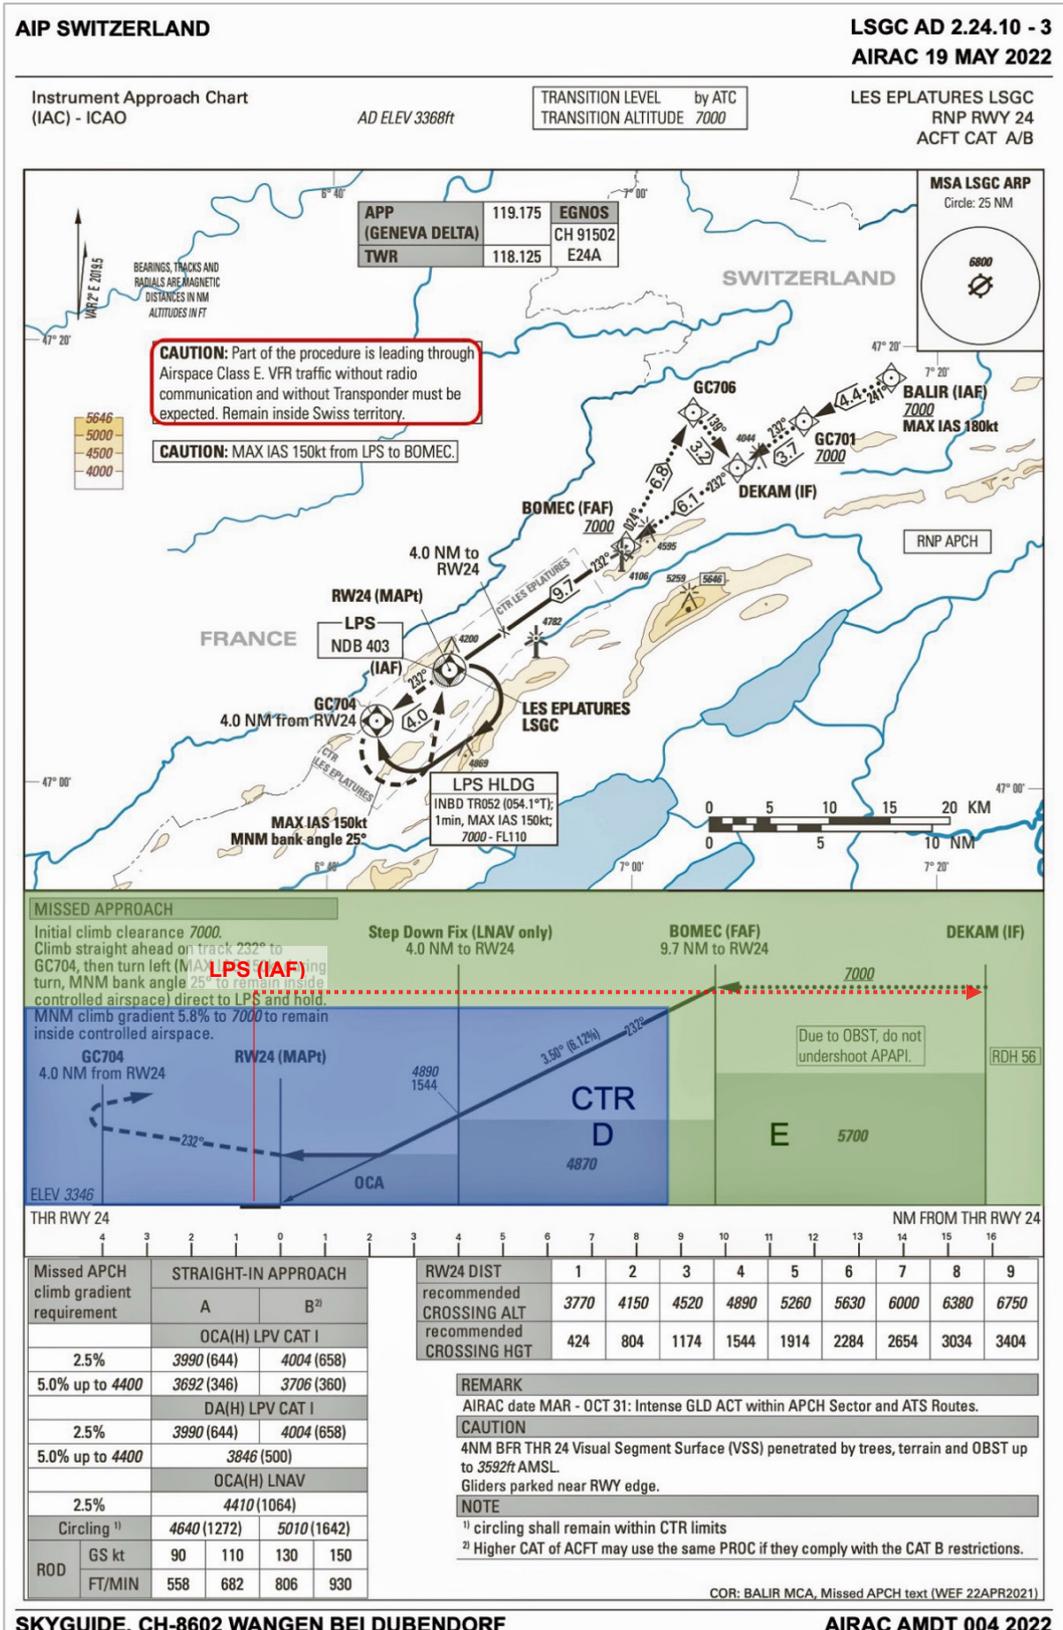
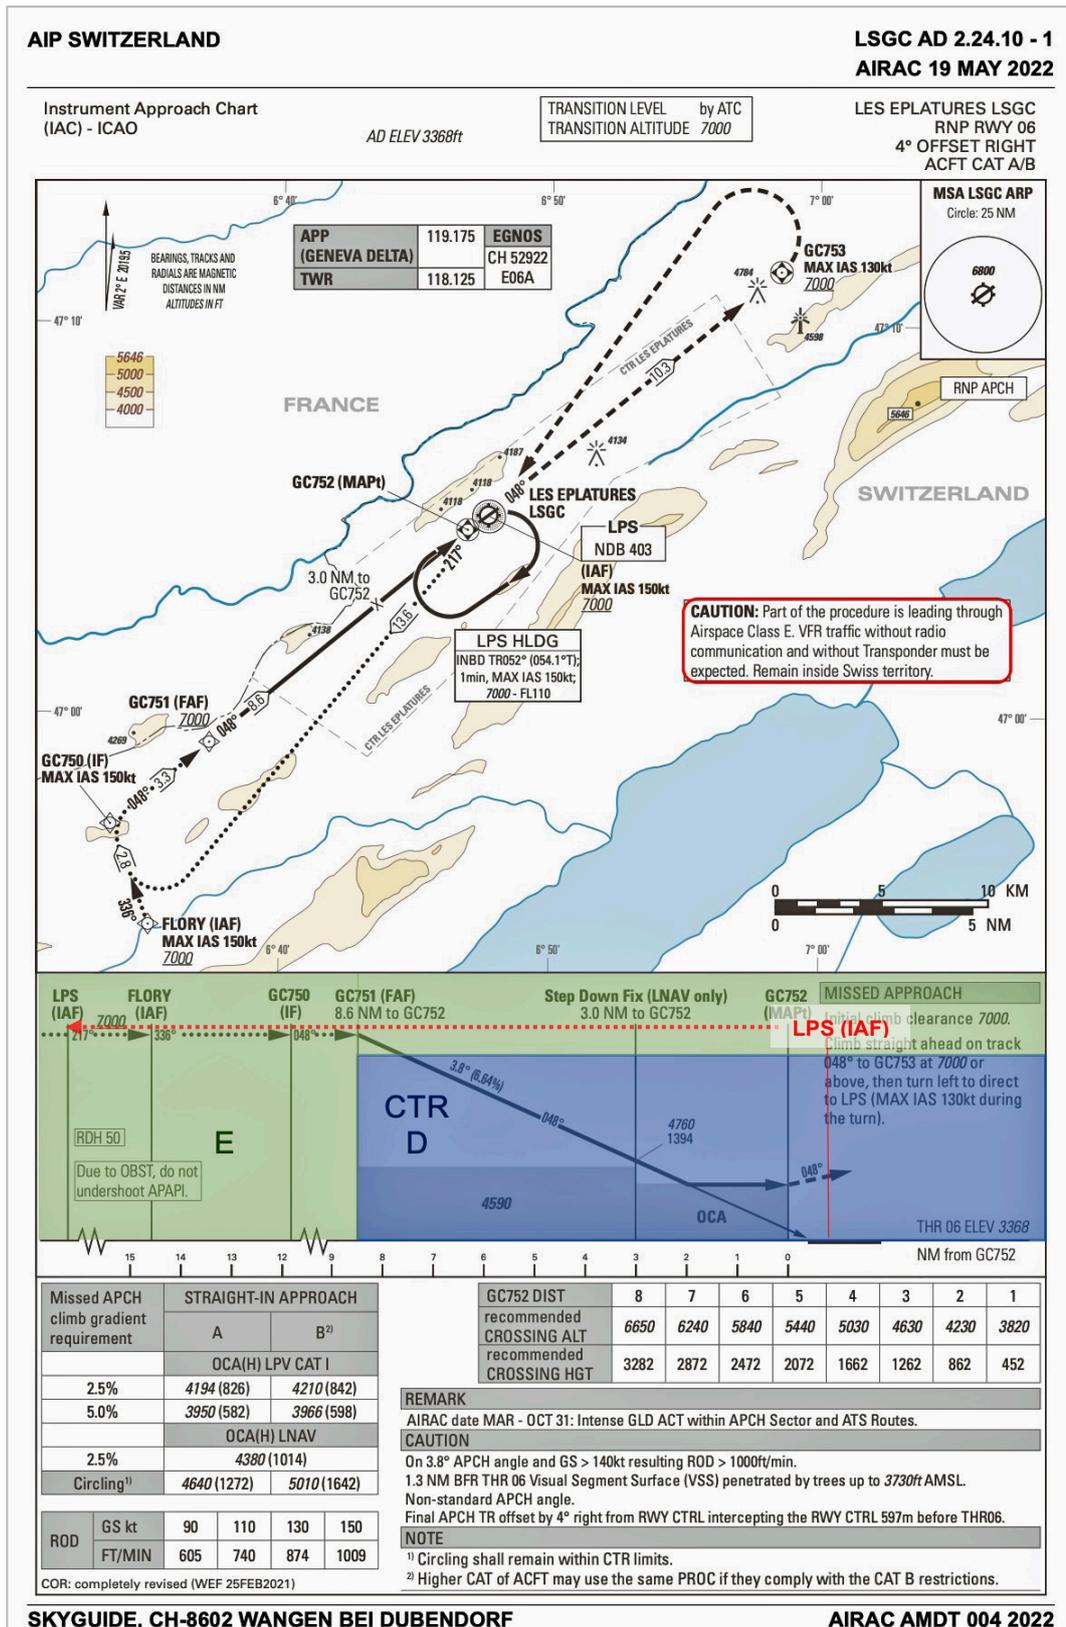
Sur la carte d'approche de la publication d'information aéronautique (*Aeronautical Information Publication – AIP*), une référence à l'espace aérien Echo est indiquée en conséquence (en gras dans l'original) : "**CAUTION** : *Part of the procedure is leading through Airspace Class E : VFR traffic without radio communication and without transponder must be expected. Remain inside Swiss territory*". (En français : "**ATTENTION** : une partie de la procédure traverse l'espace aérien de la classe E: il faut s'attendre à du trafic VFR sans communication radio et sans transpondeur. Restez à l'intérieur du territoire suisse", cf. rectangle rouge dans la figure 5 resp. figure 6).

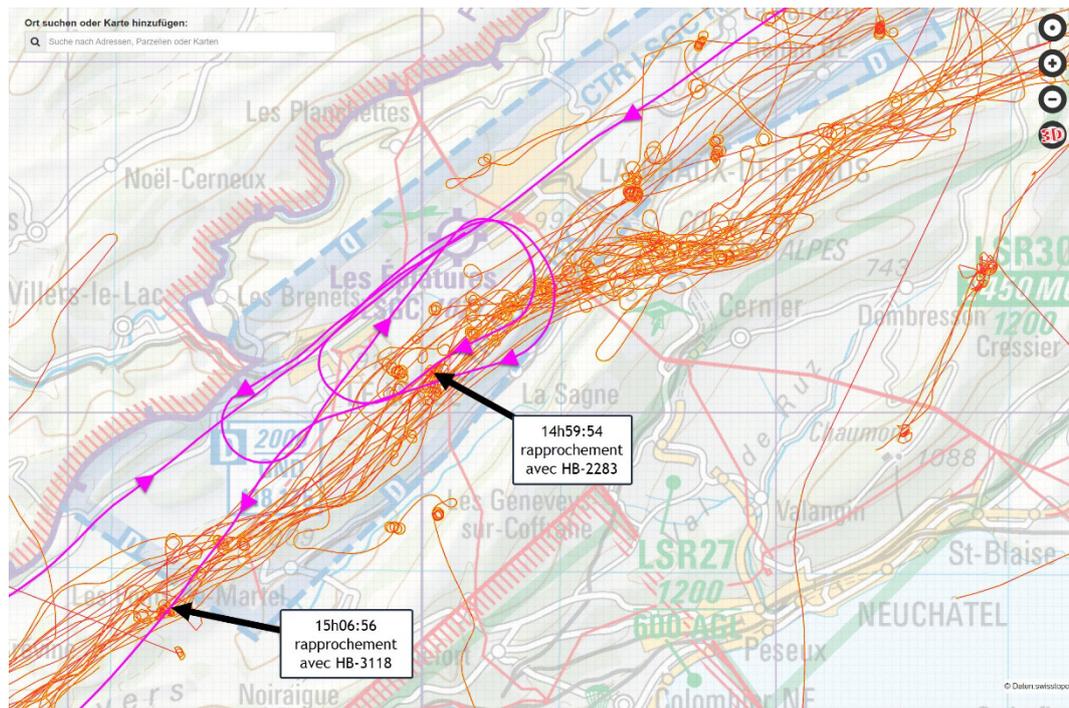
La figure 7 représente les trajectoires tant du HB-LBU que d'environ 45 planeurs dans la région de l'aérodrome des Eplatures, enregistrées par OGN³⁰ le 21 mai 2023 entre 14h30 et 15h30 (voir aussi annexe 1).

Figure 7: Trajectoires de vol du HB-LBU (magenta) et des quelque 45 planeurs enregistrés par OGN entre 14 h 30 et 15 h 30 (orange) représentées sur la carte de vol à voile. Source de la carte de base : Office fédéral de topographie.

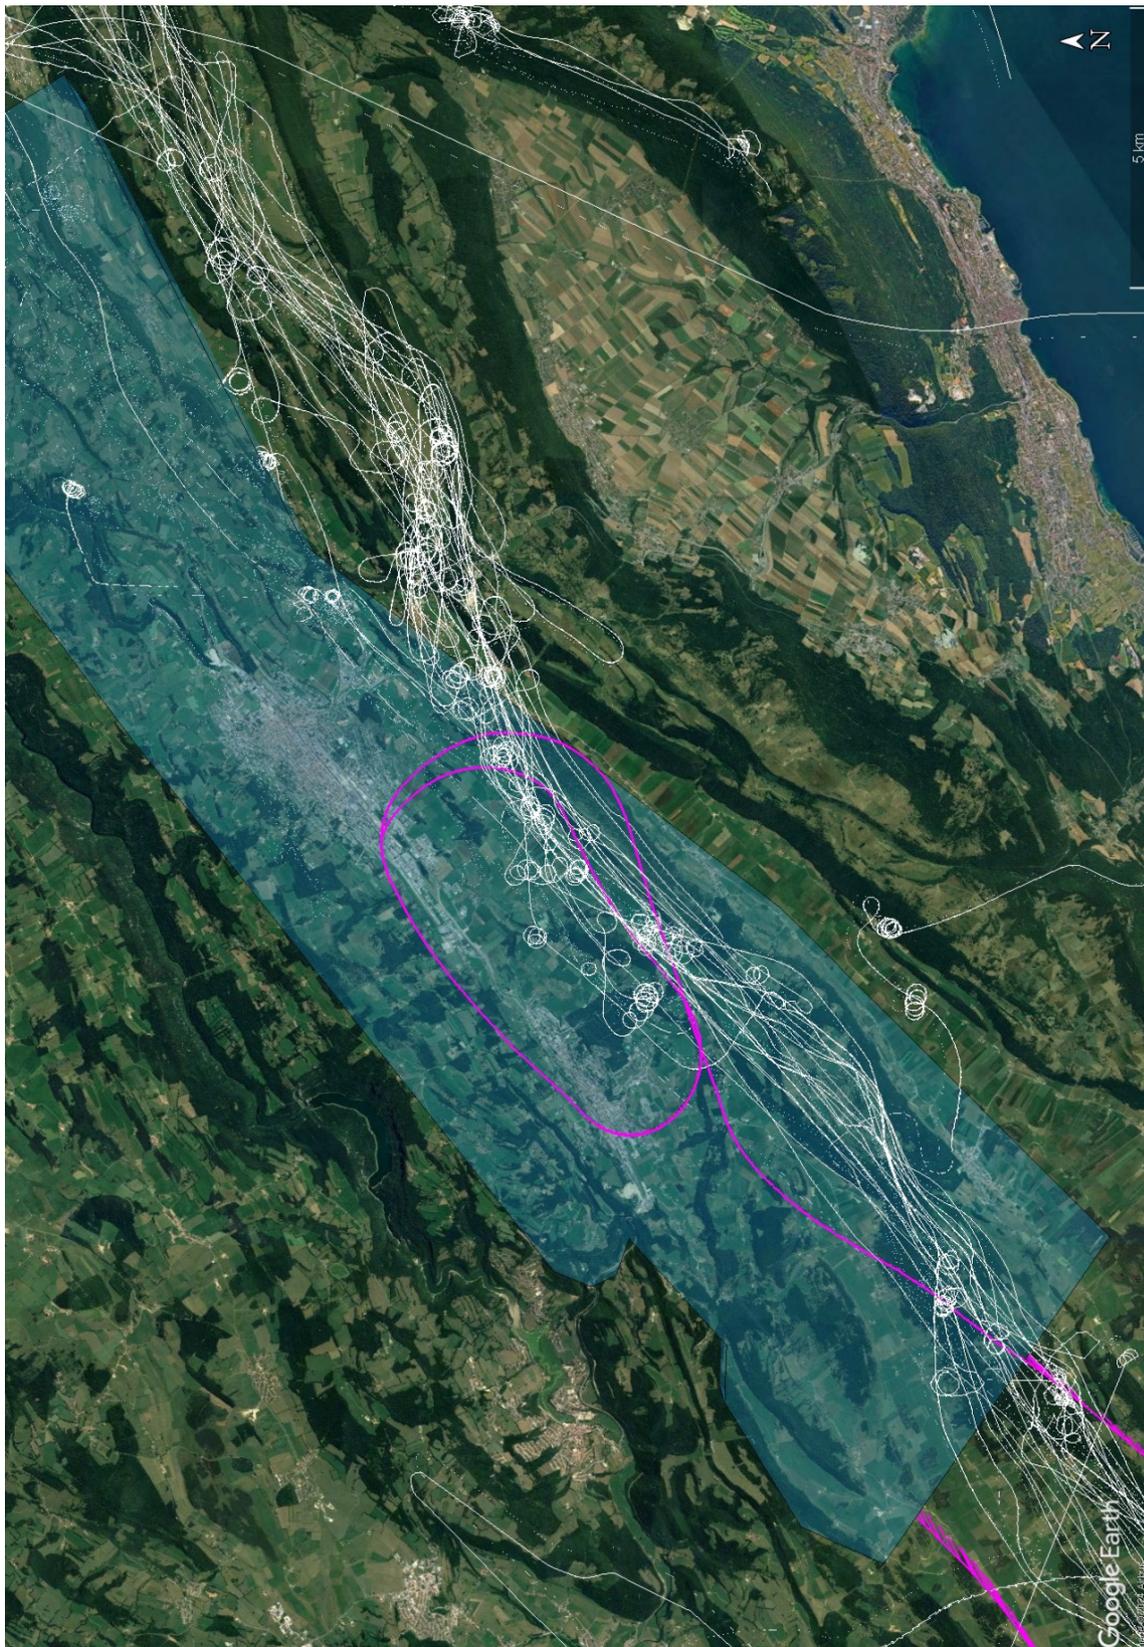
Annexe 1: Trajectoires de vol de planeurs dans la région de l'aérodrome des Eplatures

Figure 8: Trajectoire du HB-LBU (magenta) ainsi que des quelque 45 planeurs (blanc) enregistrés par l'Open Glider Network (OGN) le 21 mai 2023 entre 14 h 30 et 15 h 30 au-dessus de la zone de contrôle (bleu), représentée dans GoogleEarth.
