Schlussbericht Nr. 2310 der Schweizerischen Sicherheitsuntersuchungsstelle SUST

über den Unfall des Flugzeuges
Bücker Bü 133 C Jungmeister, HB-MIP,

vom 5. Oktober 2014

Flugplatz Lausanne-La Blécherette (VD)

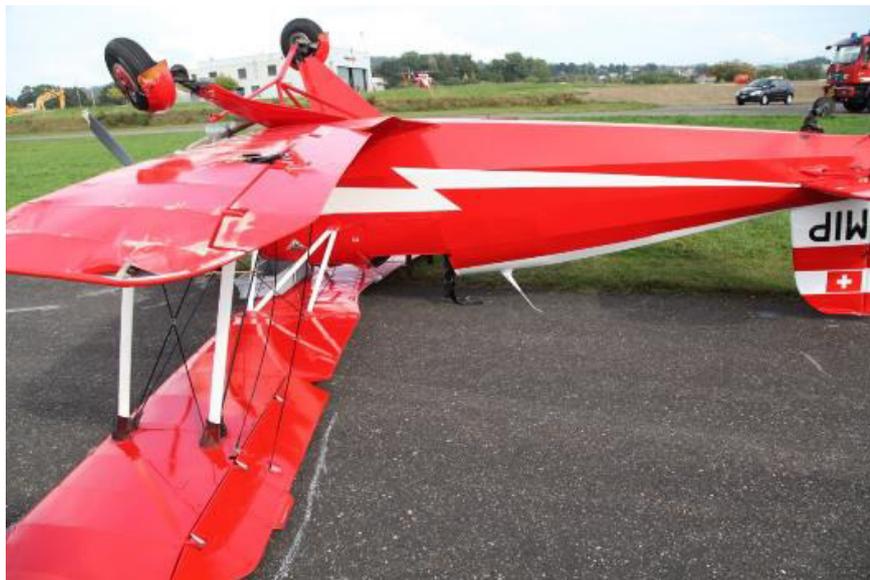
Bei der Landung auf der Piste 18 brach das rechte Fahrwerk ein. In der Folge überschlug sich das Flugzeug und blieb am linken Pistenrand in Rückenlage liegen.

Abbildung 3: Endlage des schwer beschädigten Flugzeuges

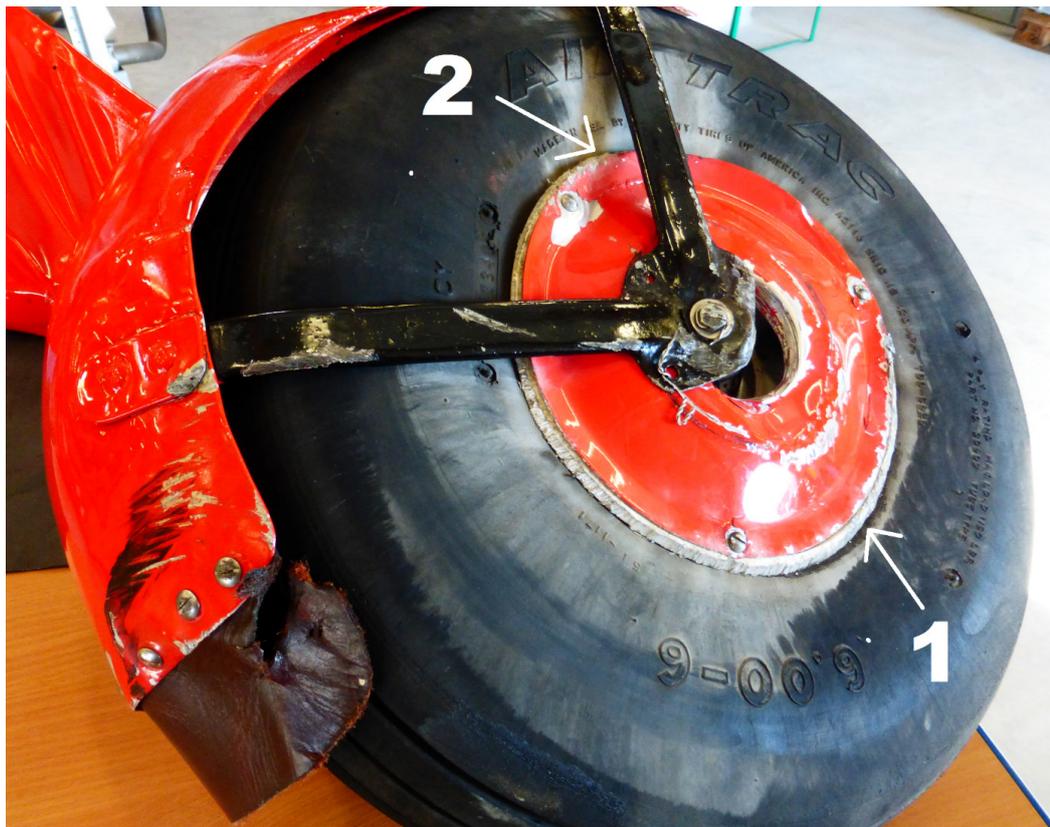
Abbildung 4: Verformungen an den Positionen 1 und 2 mit Schleifspuren am äusseren Rand der Radfelge des rechten Rades.

Die zwei Verformungen der rechten Radfelge waren Eindrücke in Richtung der Radachse und etwa 6 mm tief. Die starken Verformungen lassen auf zwei mit grosser Kraft erfolgte Schläge auf den Felgenrand schliessen.

Die starken Verformungen der rechten Radfelge lassen auf zwei mit grosser Kraft erfolgte Schläge auf den Felgenrand mit den daraus resultierenden hohen Belastungen der rechten Fahrwerkanlage bei der Landung schliessen (vgl. Kapitel 1.6).

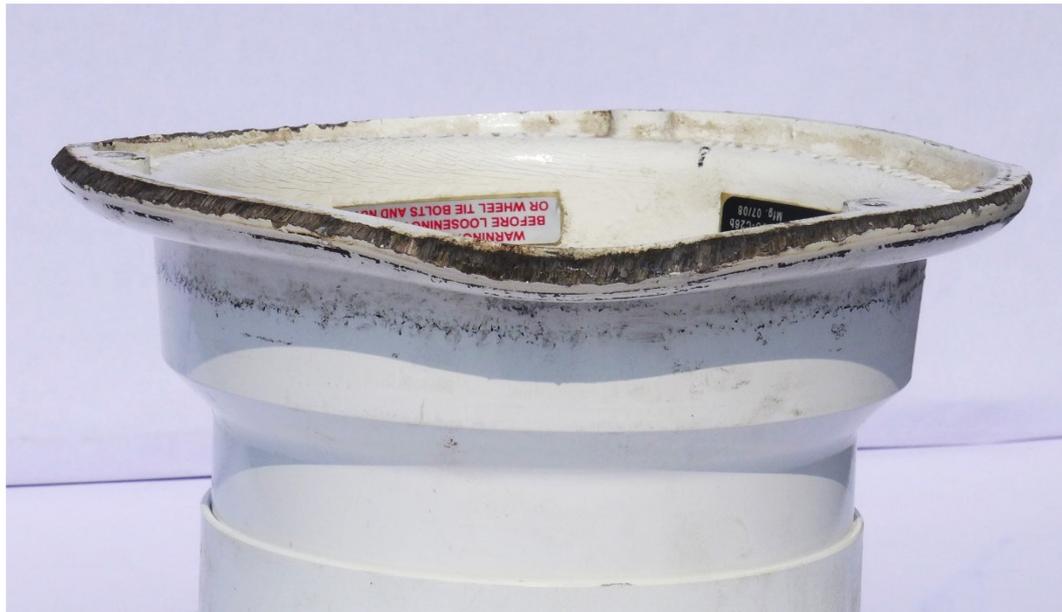
Abbildung 5: Deutlich sichtbare Verformungen an der rechten Radfelge

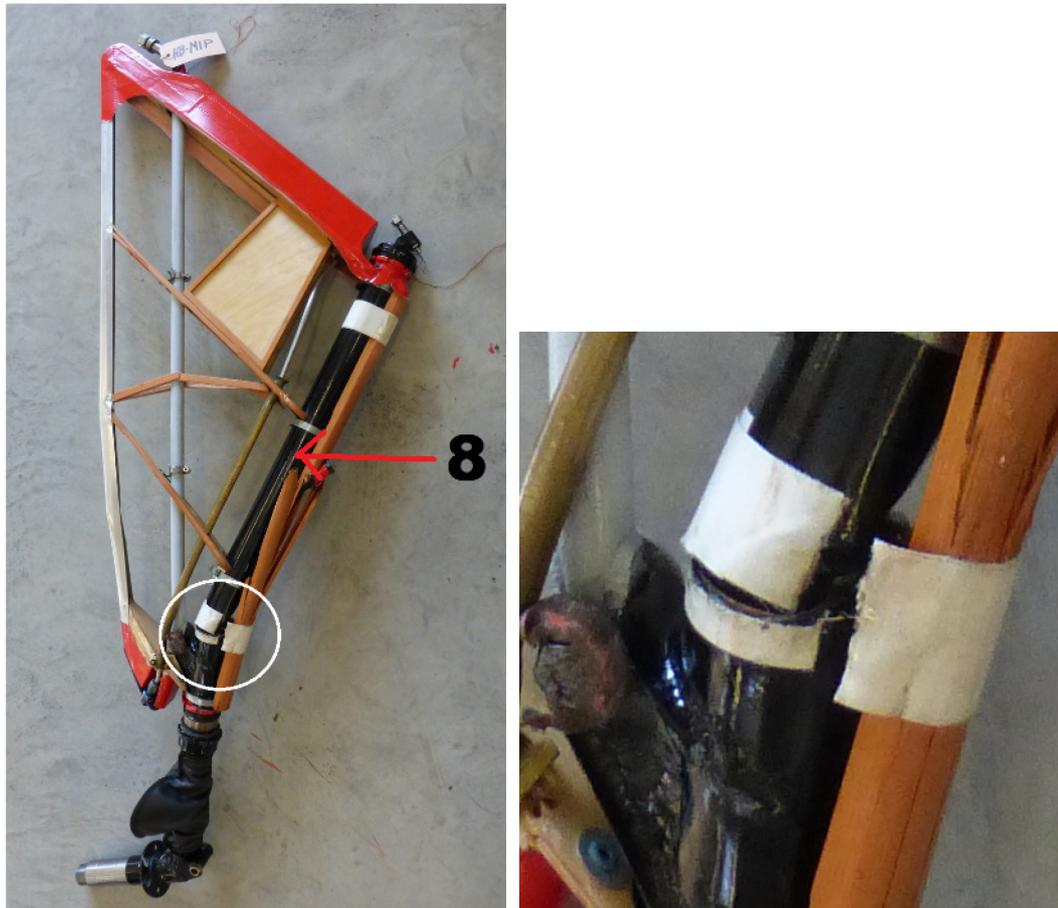
Beim Rohrmaterial handelt es sich um einen hochfesten Stahl. Aus der Analyse der Bruchstelle geht hervor, dass es sich beim Bruch um einen Spontanbruch handelt.

Abbildung 6: Das linke Bild zeigt die Bruchstelle (weisser Kreis) am Mantelrohr (Pos. 8) des rechten Federbeins. Das rechte Bild zeigt eine Detailaufnahme des Bruchs.

Das Mantelrohr des rechten Federbeins hielt den grossen Belastungen beim Aufprall nicht stand und brach. Das Abknicken mit anschliessendem Bruch des Mantelrohrs erfolgte bei ausgefedertem Fahrwerk. Das Ende des im Mantelrohr integrierten Kolbens für die hydraulische Dämpfung wurde dabei abgelenkt.

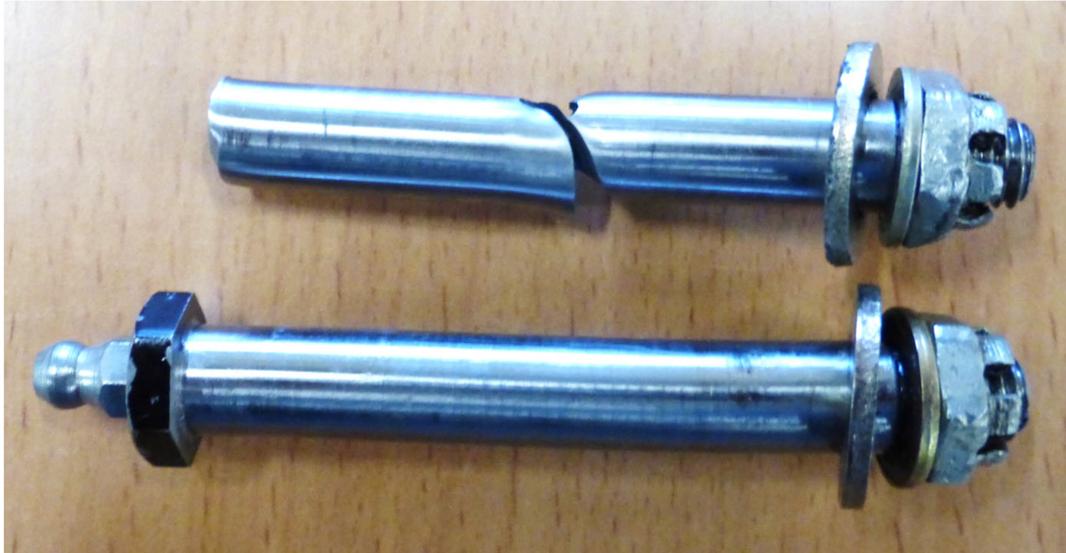
Der Schmierbolzen war in der Mitte, im Bereich der quer zur Bolzenachse verlaufenden Schmierbohrung, getrennt. Der abgebrochene Sechskantteil des Bolzens war auf der Unfallstelle nicht auffindbar.

Abbildung 7: Gebrochener Schmierbolzen des rechten Federbeins sowie unten der gekrümmte Schmierbolzen des linken Federbeins.

Der Bruch durch die quer zur Bolzenachse verlaufende Schmierbohrung ist als Gewaltbruch einzustufen. In dieser Bruchfläche wurde ein kleiner durch Materialermüdung verursachter Anriss festgestellt, der jedoch in keinem Zusammenhang mit dem Gewaltbruch steht. Die Bohrungen und das Gewinde für die Befestigung des Schmiernippels weisen hingegen sehr rau bearbeitete Oberflächen auf. Entsprechend ist mit erhöhter Kerbwirkung zu rechnen.

Die Bruchfläche des abgerissenen Sechskantteils weist sowohl eine Zug- wie auch eine Schubbruchzone auf. Dieser Bruch dürfte in zwei Phasen entstanden sein. Bei beiden Zonen handelt es sich um Gewaltbrüche. Ermüdung ist nicht nachweisbar.

Dieser Stahl ist, wenn der Schwefelgehalt grösser als 0.015 % ist, sehr empfindlich auf Schockbeanspruchung.

Bei der aus dem Jahr 1936 stammenden Konstruktion des Bolzens handelt es sich um eine schockempfindliche Formgebung.

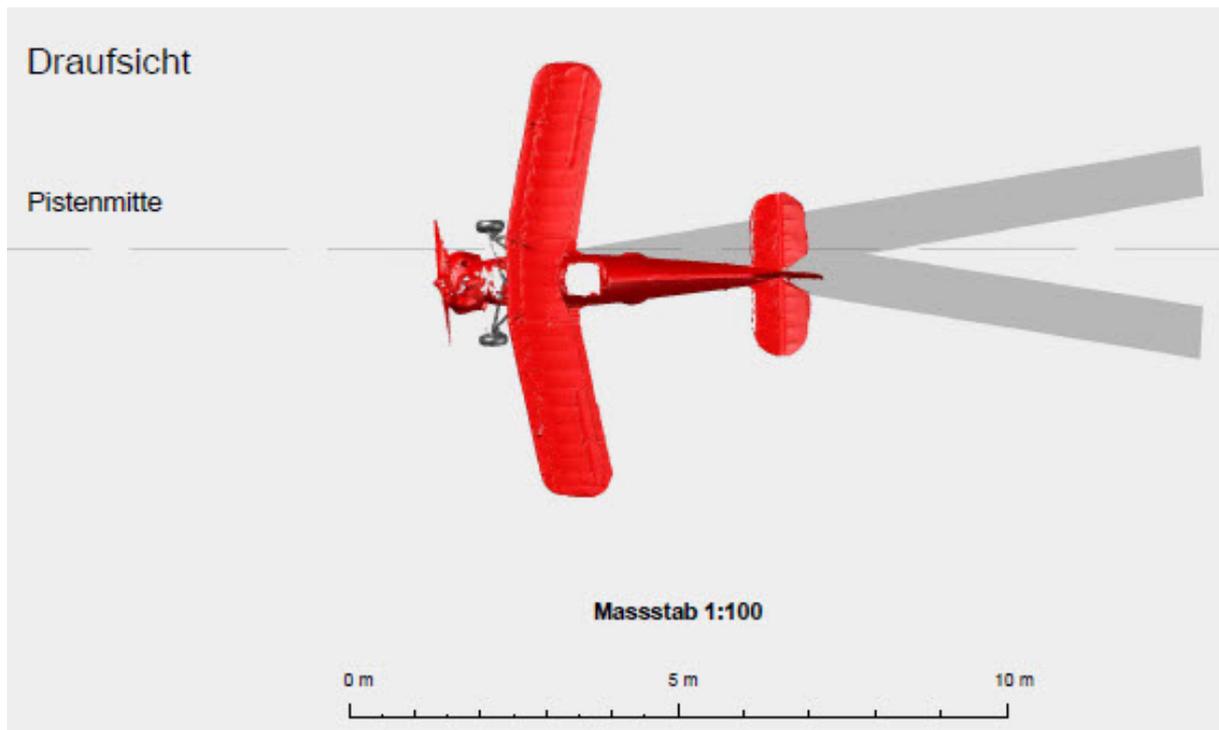
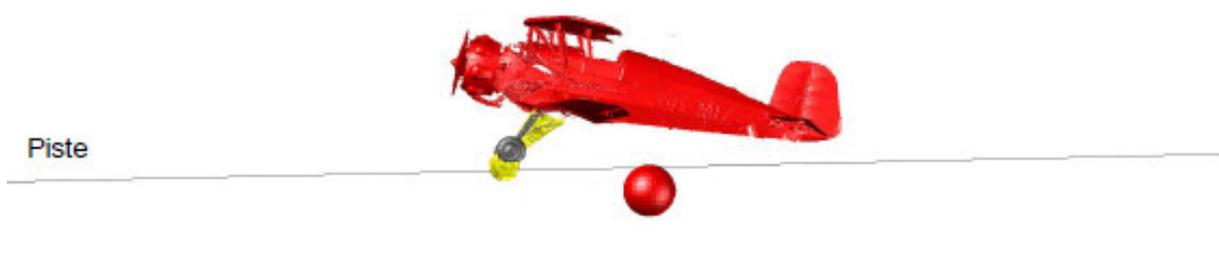
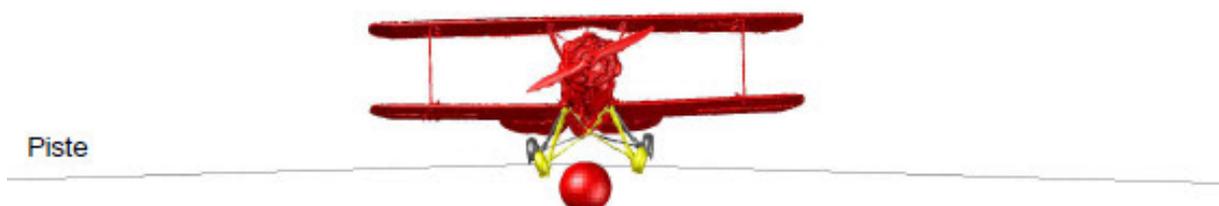
Anlage 1: Illustration der 3D-Rekonstruktion - Frame 59, erste Bodenberührung

Das Ausleiten des Flugzeuges aus dem Seitengleitflug erfolgte rund 4 Sekunden vor dem ersten Bodenkontakt auf rund 5 Metern Höhe und 115 Meter Distanz zur Pistenschwelle mit einer hohen Sinkrate. Der Anstellwinkel vergrösserte sich während des Ausleitens.

geschwindigkeit, zu einem Strömungsabriss geführt haben. In Folge dieses Kontrollverlustes setzte das Flugzeug hart vor der Pistenschwelle auf, wobei das Fahrwerk überlastet wurde.
