Rapport final n° 2310 du Service suisse d'enquête de sécurité SESE

concernant l'accident de l'avion
Bücker Bü 133 C Jungmeister, HB-MIP,

survenu le 5 octobre 2014

sur l'aérodrome de
Lausanne-Blécherette (VD)

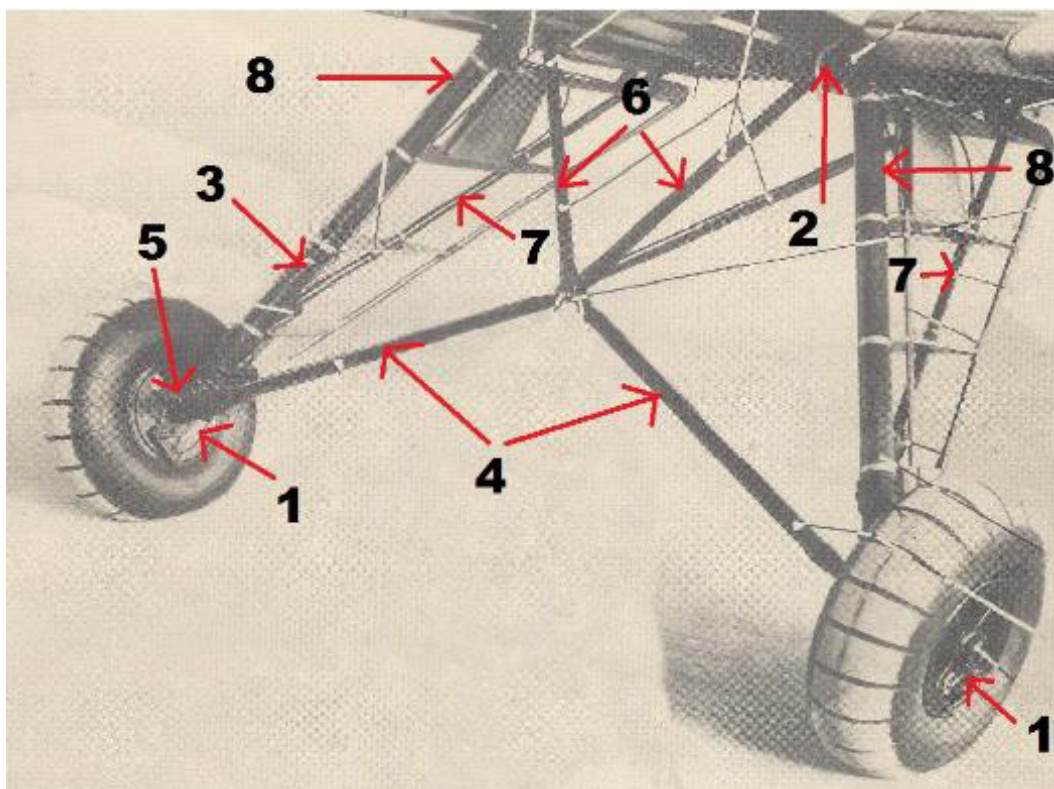
Figure 1: vue d'ensemble du train d'atterrissage

Le train d'atterrissage principal du Bücker 133 C est constitué de deux jambes de train à suspension (figure 1, pos. 3). Un amortisseur et un ressort de compression sont incorporés dans chaque jambe. Les deux jambes sont stabilisées par des tirants (pos. 7) et par des barres de train (pos. 4). Lors de la compression du train d'atterrissage, l'axe de fusée sur lequel est fixée la roue du train principal (pos. 1) s'insère dans le tube de protection de l'amortisseur. Cet axe de fusée est relié à son support (pos. 6) placé sous le fuselage par une articulation munie d'un boulon graisseur (pos. 5) et des barres de train (pos. 4).

Les barres du support sont vissées sur une ferrure d'attache (pos. 2) soudée sur le longeron avant de l'aile inférieure. Lorsque le train d'atterrissage est sous charge, le ressort de compression se comprime à l'intérieur du tube de protection de l'amortisseur de chaque jambe (pos. 8) et l'action du ressort est amortie par un système hydraulique à huile. La jambe de suspension et le tirant du train forment un tout, revêtu d'une enveloppe entoilée. Le train d'atterrissage est identique à celui du Bücker 131.

Les éléments suivants du train d'atterrissage présentait d'importants dégâts (cf. figure 1) :

- des traces de frottement étaient visible sur le bord extérieur de la jante de la roue droite (figure 1, pos. 1). Ce bord était fortement déformé à deux endroits;
- la ferrure d'attache (pos. 2) de la barre avant gauche du support s'était arrachée du longeron principal ;
- le tube de protection de l'amortisseur (8) de la jambe droite du train d'atterrissage était plié vers l'intérieur, arraché sur l'un des côtés et comprimé sur l'autre. Le tube était plié à environ 12 cm de sa base ;
- la fourche d'articulation de la barre de train (4) montée sur la jambe droite était très déformée ;
- le boulon de graissage de cette articulation (5) était brisé en trois parties. Il a été impossible de retrouver sur les lieux de l'accident la tête à six pans du boulon.

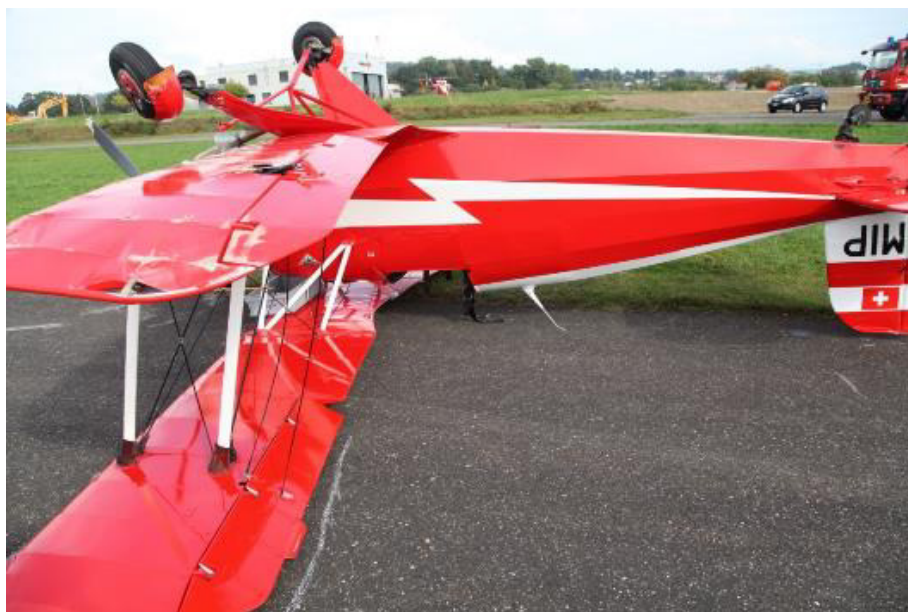
Figure 3: position finale de l'avion gravement endommagé

Le train d'atterrissage droit s'est brisé à l'atterrissage sur la piste 18. Par la suite, l'avion s'est retourné avant de s'immobiliser sur le dos, sur le bord gauche de la piste.

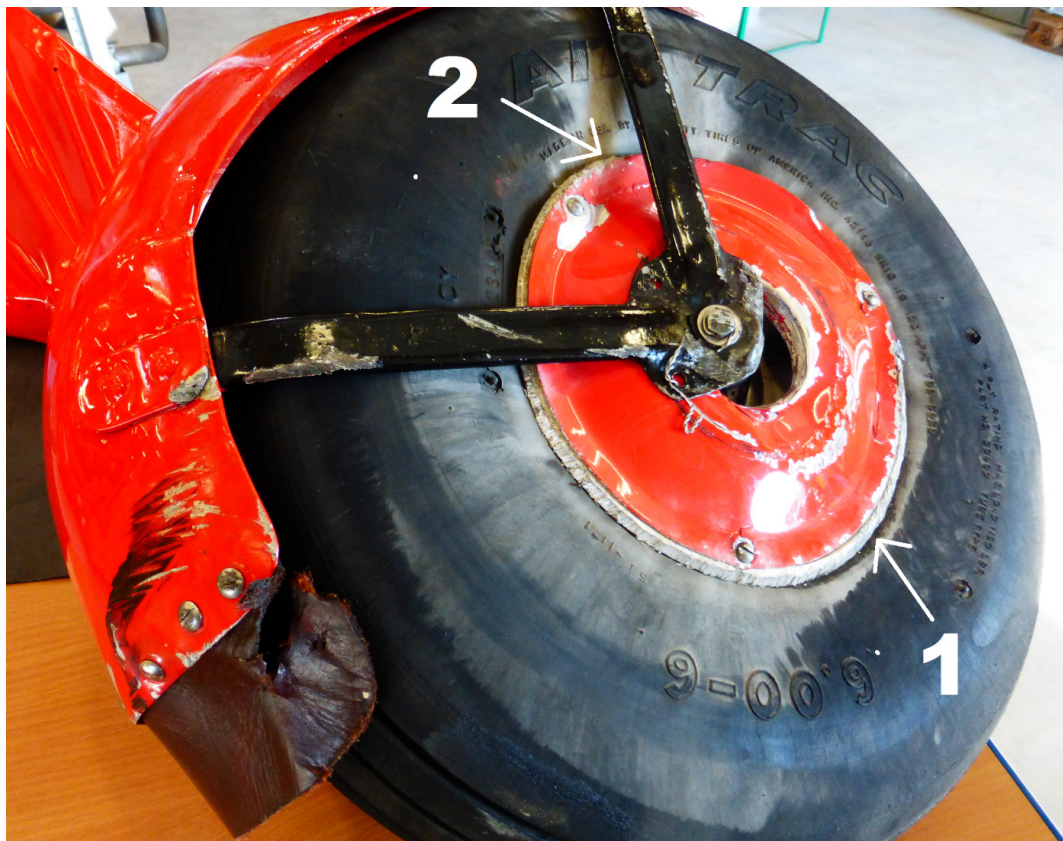
La roue droite présentait deux fortes déformations sur la jante.

Figure 4: déformations aux positions 1 et 2 avec de fortes traces de frottement sur le bord extérieur de la jante de la roue droite.

Les deux déformations de la jante droite étaient des enfoncements dans le sens de l'axe de la roue et d'une profondeur d'environ 6 mm. Les fortes déformations indiquent que deux coups ont été donnés avec une grande force sur le bord de la jante.

Les fortes déformations de la jante de la roue droite laissent supposer deux chocs violents sur la bord de la jante, qui ont entraîné des charges élevées sur le train d'atterrissage droit lors de l'atterrissage (cf. chapitre 1.6).

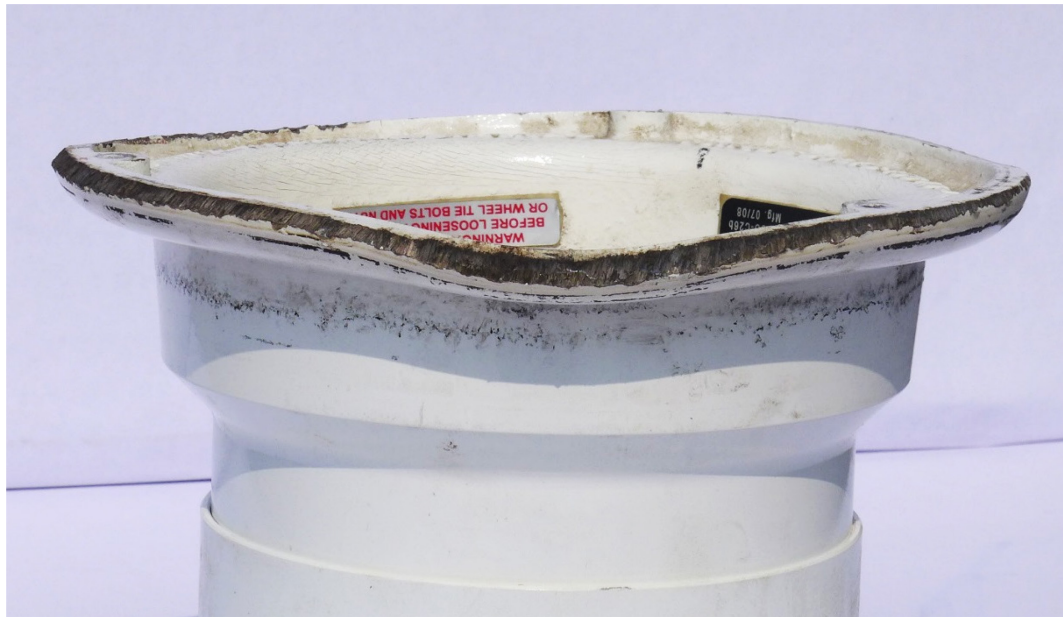
Figure 5 : Déformations clairement visibles sur la jante de la roue droite.

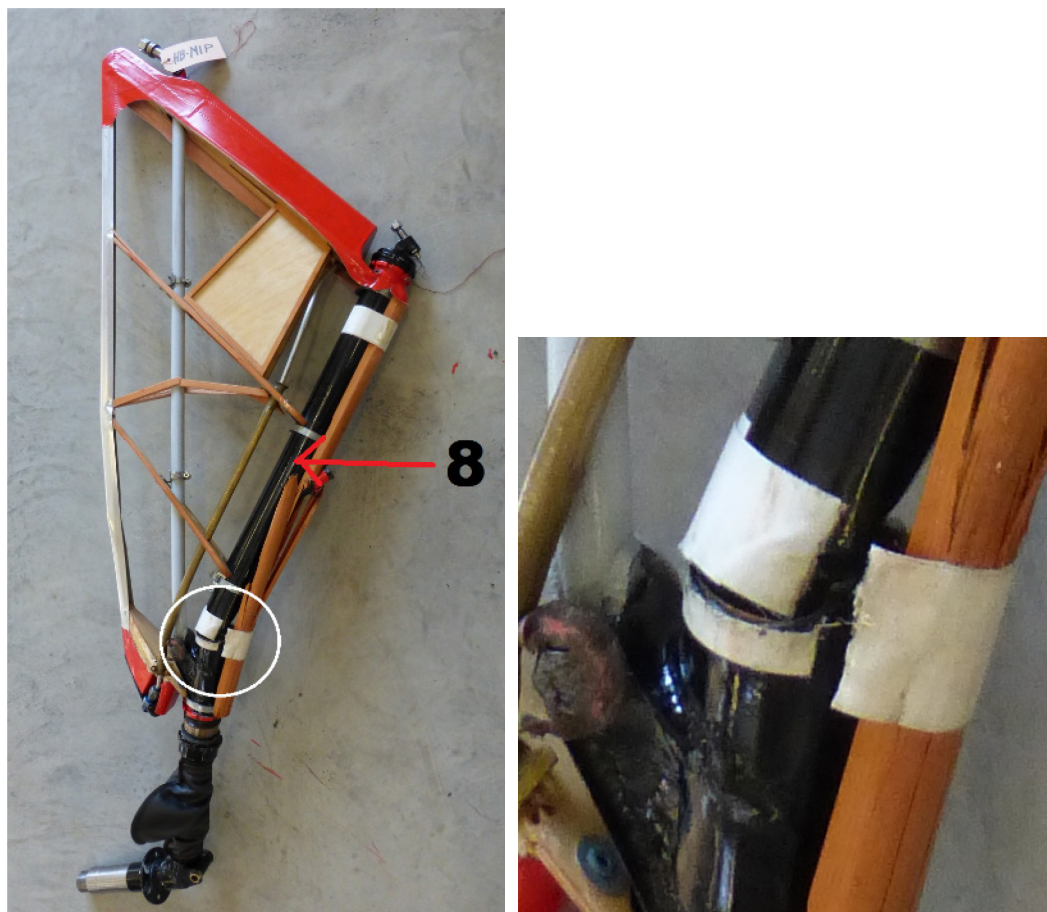
Le matériau du tube est un acier à haute résistance. L'analyse du point de rupture montre qu'il s'agit d'une rupture ductile.

Figure 5: l'image de gauche montre le point de rupture (cercle blanc) sur le tube de protection de l'amortisseur (8) de la jambe de train droite. L'image de droite montre des détails de la rupture.

Le tube de protection de l'amortisseur de la jambe de train droite n'a pas supporté les fortes charges lors du choc et s'est brisé. Le pliage puis la rupture du tube qui s'en est suivie sont intervenus alors que le train d'atterrissage n'était pas comprimé. L'extrémité du piston de l'amortisseur hydraulique, logé dans le tube de protection de l'amortisseur, a alors été déformée.

En raison des déformations de la jante et de la pièce arrachée de fixation du support, on peut supposer que le tube de protection de l'amortisseur et le dispositif d'amortissement du train d'atterrissage droit, non comprimé au moment du contact avec le sol, ont été tellement endommagés que le tout s'est déformé vers l'intérieur.

Le choc violent lors de l'impact a répercuté une sollicitation similaire sur le dispositif d'amortissement. Ainsi, la compression a été presque totalement bloquée (*hydraulic lock*). Le choc s'est alors transmis sur les composants du train d'atterrissage et sur les ferrures d'attache à la partie inférieure du fuselage. Les dommages observés confirment ce constat.

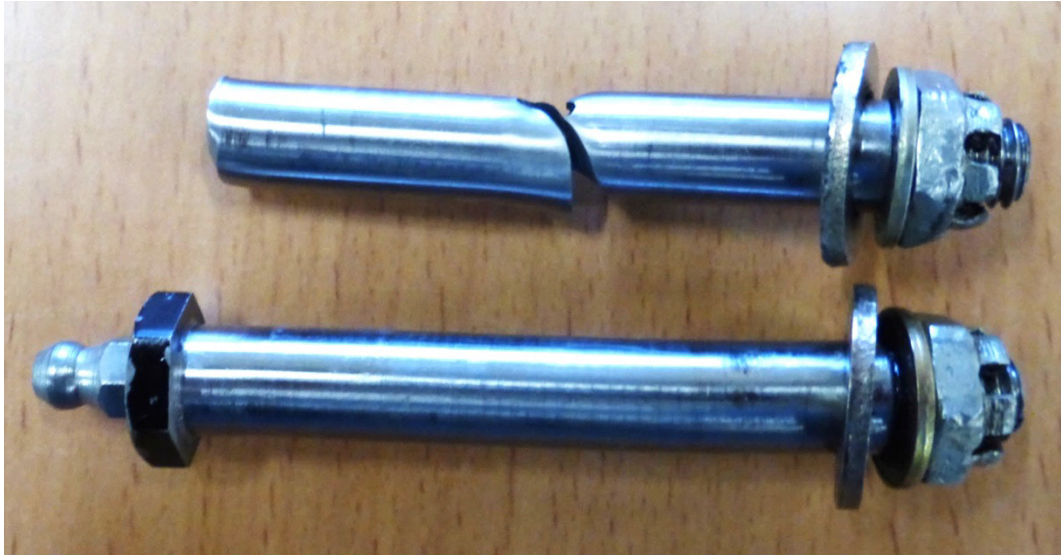
Ce boulon était rompu au milieu, au niveau de l'orifice de graissage perpendiculaire à l'axe du boulon. Il a été impossible de retrouver sur les lieux de l'accident sa tête à six pans.

Figure 6: boulon de graissage rompu de la jambe de suspension droite ainsi que le boulon de graissage déformé de la jambe de suspension gauche.

La cassure au niveau de l'orifice de graissage perpendiculaire à l'axe du boulon peut être qualifiée de rupture ductile. Une petite fissure due à la fatigue du matériau a été constatée au niveau de cette cassure, n'ayant cependant aucune incidence sur la cassure soudaine. Les orifices et le filetage prévu pour le montage du graisseur présentaient en revanche des surfaces travaillées très grossièrement. Il faut dès lors s'attendre à un effet d'entaille élevé.

La surface de rupture au niveau de la tête à six pans arrachée présente aussi bien une zone de rupture par traction qu'une zone de rupture par cisaillement. La cassure a dû se produire en deux temps. Dans les deux zones, il s'agit d'une rupture ductile. Aucune fatigue n'a pu être décelée.

Les dimensions du boulon graisseur reproduit correspondent à celles mentionnées sur les plans de 1936. Selon le fournisseur de ce boulon, il a été produit en acier trempé de qualité 42CrMoS4⁴ qui a été examiné. La teneur en carbone et la résistance à la rupture correspondent tout juste aux valeurs de référence du 42CrMoS4. La teneur en soufre se monte à 0.023 % et se situe dans les valeurs limites autorisées de 0.020 % à 0.040 %.

Lorsque la teneur en soufre est supérieure à 0.015 %, cet acier est très sensible aux chocs.

Le matériau aéronautique (*Flieg-Werkstoff*) désigné en 1936 par le constructeur de l'avion n'est plus disponible. La composition chimique de ce matériau s'écarte de celle du 42CrMoS4. La résistance à la rupture est cependant comparable. La teneur en soufre maximale autorisée dans le matériau d'origine ne devait pas être supérieure à 0,015 %.

La forme originale du boulon graisseur définie en 1936 était sensible aux chocs.

La forme choisie du boulon graisseur, le choix du matériau et la finition négligée de la surface des orifices et du filetage sont considérés comme critiques du point de vue de la mécanique de la rupture.

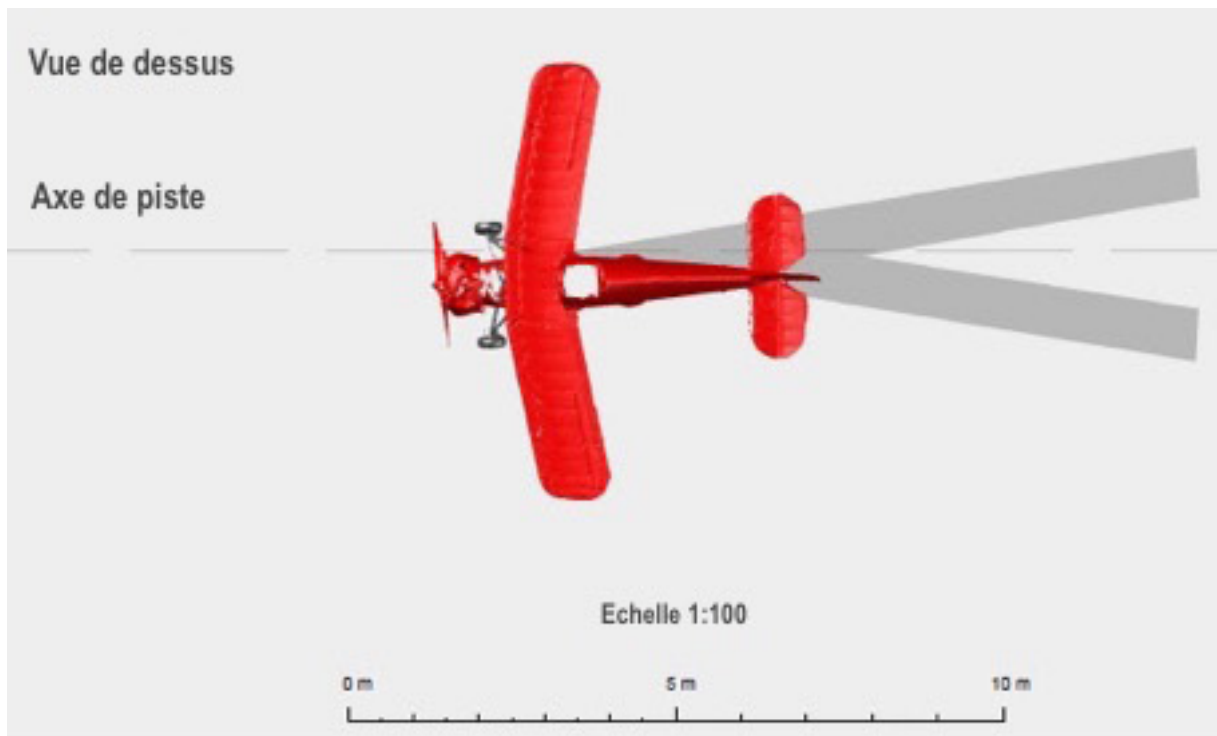
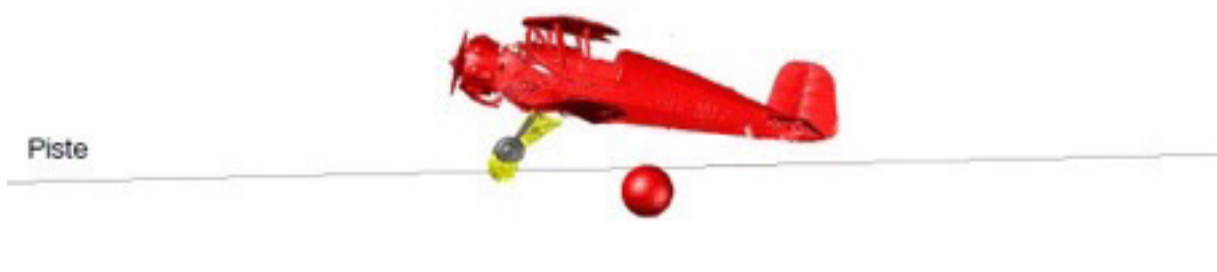
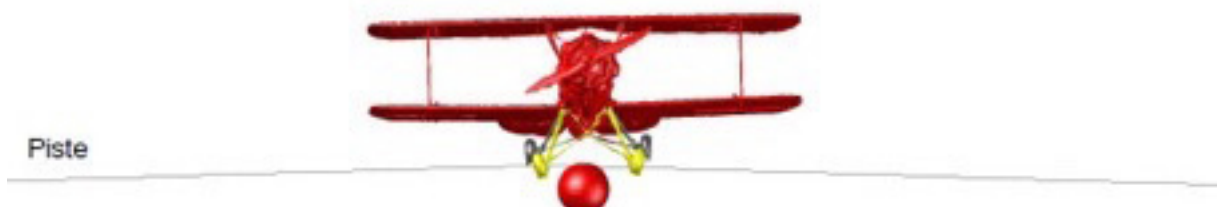
Annexe 1 : Illustration tirée de la reconstitution en 3D - image 59, premier contact avec le sol

L'avion a achevé sa glissade à 5 m du sol, à 4 sec avant le premier contact avec le sol et à 115 m de distance du seuil de la piste, présentant un taux de descente élevé. L'angle d'incidence s'est alors ouvert.

Le train d'atterrissage dessiné en jaune est non comprimé, donc sans charge. Le train d'atterrissage dessiné en noir est comprimé. La sphère rouge est un point de référence relative à l'avion dans le cadre de la reconstruction en 3D.

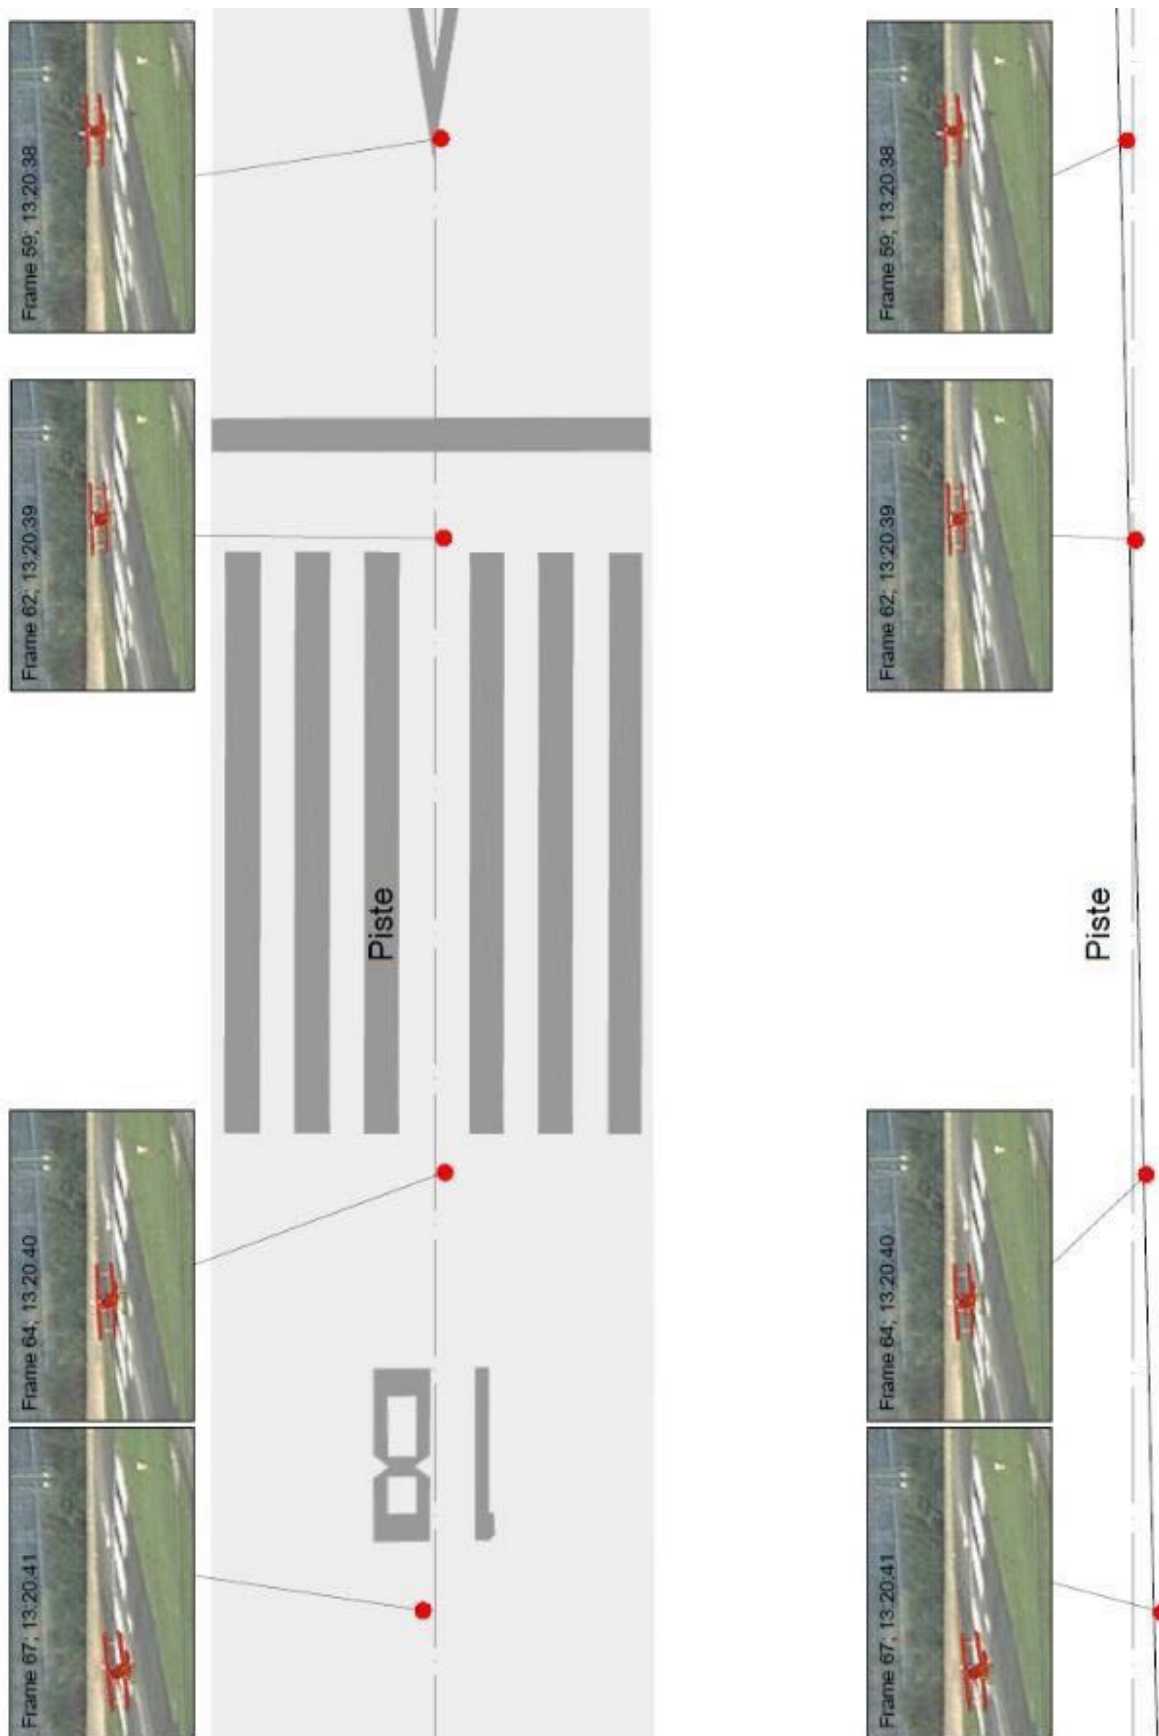
Annexe 2 : Illustration tirée de la reconstitution en 3D - extraits du plan et la coupe longitudinale

- la vitesse par rapport au sol lors de la phase finale d'approche se situait entre 100 à 105 km/h ;
- lors de la phase finale de l'approche, l'avion se trouvait dans une glissade gauche avec le nez de l'appareil à droite ;
- l'avion a achevé sa glissade à 5 m du sol avec un taux de descente élevé, à 4 sec et 115 m de distance du seuil de la piste avant le premier contact avec le sol ;
- l'angle d'incidence a alors augmenté lors du rétablissement ;
- l'avion a touché le sol une première fois avec le train d'atterrissage droit, à environ 10 m avant le seuil de la piste sur le revêtement dur ;
- il a touché le sol une seconde fois après 75 m environ.
