Summarischer Bericht

Ort	Sarnen (OW)		
Koordinaten	661 700 / 194 700 (Swiss Grid)	Höhe	ca. 1600 ft AMSL ¹
Datum und Zeit	4. März 2018, ca. 15 Uhr Alle Angaben in diesem Bericht in Lokalzeit		
<hr/>			
Art des schweren Vorfalls	Fastkollision		
Luftraum	Klasse G		
Geringster Abstand zwischen den Luftfahrzeugen	ca. 50 m, auf gleicher Höhe		
<hr/>			
Luftfahrzeug 1	Piper J3C-65 / L-4	HB-ODH	
Halter/Eigentümer	J3 GmbH, c/o Felber & Partner AG, Dufourstrasse 116, 8008 Zürich		
<hr/>			
Pilot	Schweizer Staatsbürger, Jahrgang 1942		
Ausweis	Berufspilotenlizenz für Flugzeuge (<i>Commercial Pilot Licence Aeroplane</i> – CPL(A)) nach der Bundesluftfahrtbehörde der Vereinigten Staaten (<i>Federal Aviation Administration</i> – FAA)		
Flugstunden	insgesamt 13 300 h	während der letzten 90 Tage	5 h
	mit dem Unfallmuster 2100 h	während der letzten 90 Tage	1:25 h
<hr/>			
Betriebsart	Privat		
Flugregeln	Sichtflugregeln (<i>Visual Flight Rules</i> – VFR)

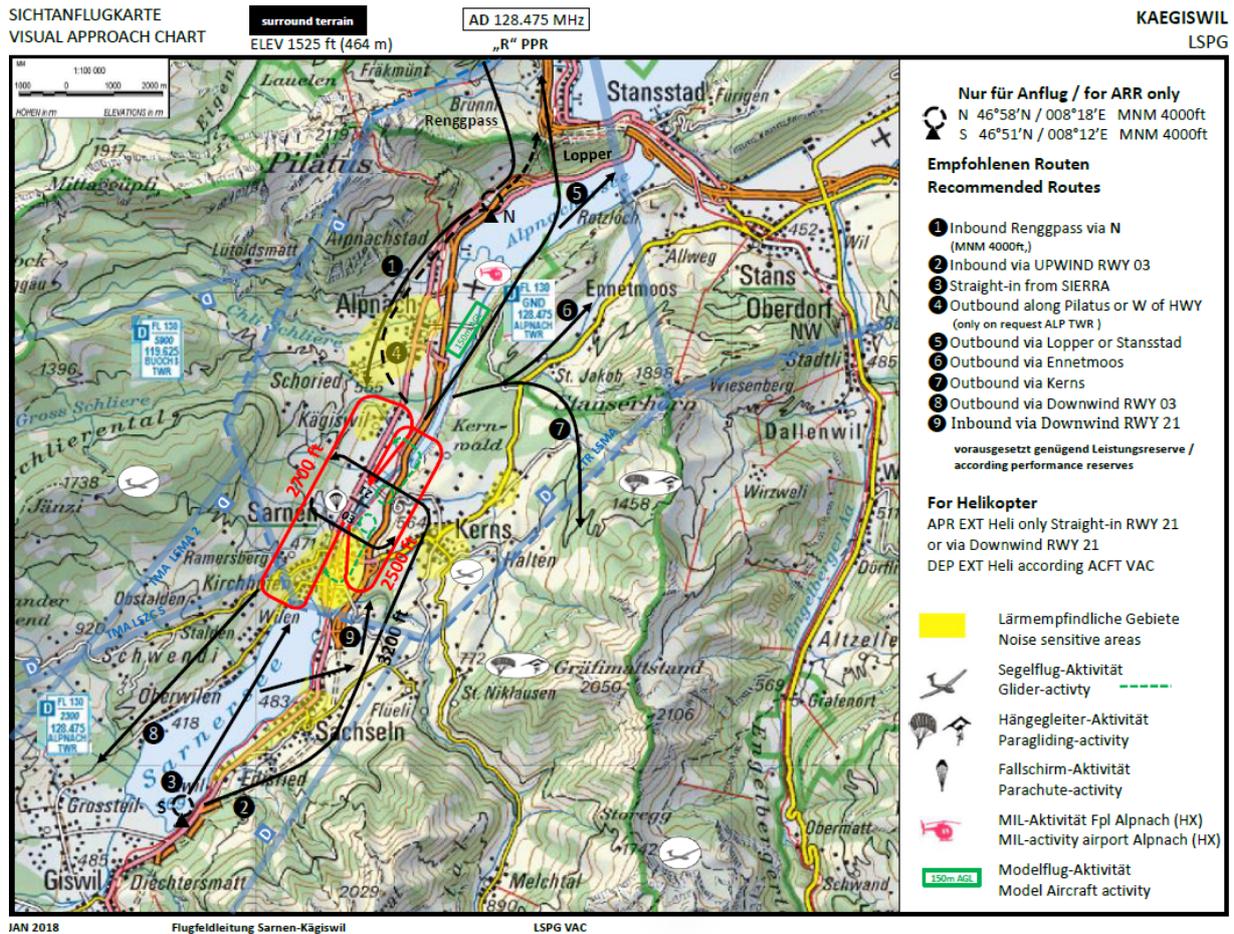
Am 4. März 2018 flog das einmotorige, zweisitzige Leichtflugzeug des Musters Piper L-4, eingetragen als HB-ODH, um ca. 15 Uhr in die Platzvolte der Piste 03 des Flugplatzes Kägiswil ein, die sich auf der Westseite des Flugplatzes befindet (vgl. Abbildung 1). Der Pilot der HB-ODH war auf dem Flugplatz Kägiswil ansässig und kannte die lokalen Gegebenheiten, unter anderem auch von seiner früheren Tätigkeit als Fluglehrer in Kägiswil, gut. Das Eindrehen in den Endanflug erfolgte gemäss Anflugkarte über dem Nordostende des Sarnersees. Da sich die HB-ODH auf einem bewusst steilen Anflugpfad zur Piste 03 befand, dies um eine unnötige Lärmbelastung über der Ortschaft Sarnen zu vermeiden, führte der Pilot in der Folge eine Glissade (Seitengleitflug oder *side slip*) nach rechts aus. Während des weiteren Endanfluges nahm der Pilot auf seiner rechten Seite in nächster Nähe plötzlich ein schneller fliegendes Flugzeug wahr, das unmittelbar vor und etwas unter ihm mit einer Rechtskurve in den Endanflug eindrehte. Der Pilot der HB-ODH führte in der Folge einen Durchstart aus und landete nach einer weiteren Platzrunde in Kägiswil (vgl. Abbildung 2).

Abbildung 1: Sichtanflugkarte der Flugplatzgenossenschaft Obwalden für das Flugfeld Kägiswil

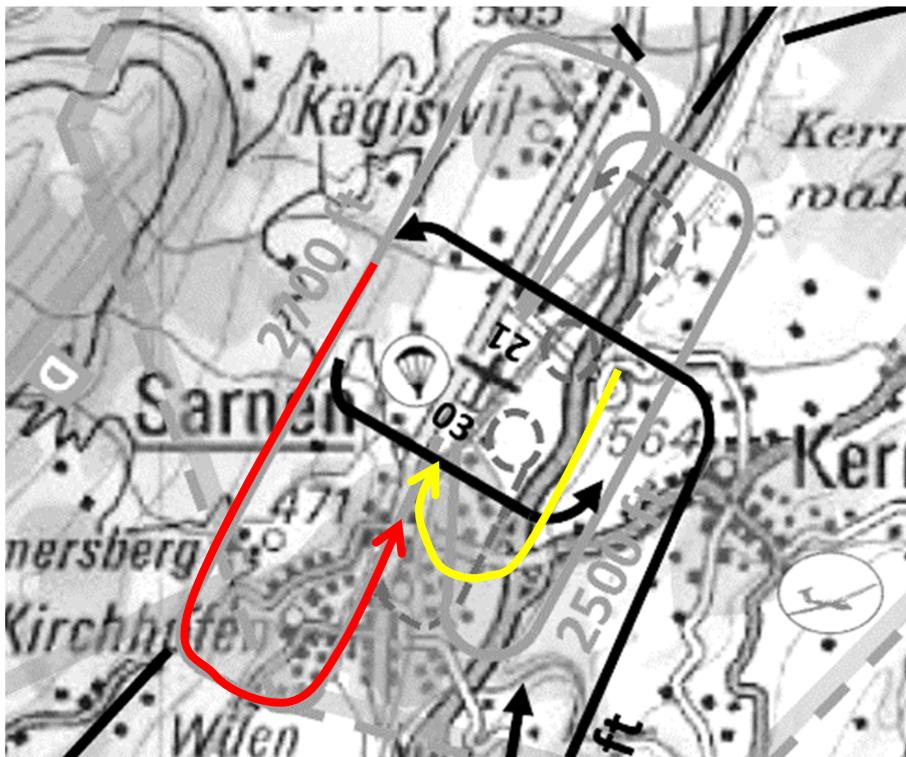
Abbildung 2: Ausschnitt aus der Sichtanflugkarte mit den beiden Platzvolten für die Piste 03/21 sowie dem eingezeichneten Flugweg der HB-ODH (rot) respektive der HB-EDB (gelb).

Der Anflug der beiden Flugzeuge auf die Piste 03 erfolgte über unterschiedliche, der Piste gegenüberliegende Platzvolten. Dies birgt grundsätzlich ein erhöhtes Risiko, da ein auf einer anderen Platzvolte fliegendes Luftfahrzeug schlechter erkennbar ist, die Einteilung der Anflugreihenfolge erschwert wird und die Luftfahrzeuge aus entgegengesetzten Richtungen in den Endanflug eindrehen.

Der Pilot der HB-EDB flog möglicherweise mittels einer kontinuierlichen 180 Grad-Kurve in den Endanflug ein, ohne das Flugzeug für einen kurzen Queranflug (*base*) um die Längsachse horizontal auszurichten. Während der Kurve hätte er so, im Tiefdecker fliegend, den verlängerten Endanflug nicht einsehen können, da die Sicht durch die linke Tragfläche seitlich nach unten eingeschränkt gewesen wäre. Dies könnte erklären, wieso er die sich im Endanflug befindende HB-ODH nicht wahrnahm. Das bewusste Fliegen eines Queranfluges ermöglicht es einem Piloten, den verlängerten Endanflug einzusehen und ein anderes Luftfahrzeug erkennen zu können.
