Summarischer Bericht

Flugzeug	J3C-65/L-4	HB-ODZ		
Halter	Motorfluggruppe PIPS, Postfach, CH-5600 Lenzburg			
Eigentümer	Privat			
Fluglehrer	Schweizer Staatsangehöriger, Jahrgang 1968			
Ausweis	Berufspilotenlizenz für Flugzeuge (<i>Commercial Pilot Licence Aeroplane</i> – CPL(A)) nach der Agentur der Europäischen Union für Flugsicherheit (<i>European Union Aviation Safety Agency</i> – EASA), ausgestellt durch das Bundesamt für Zivilluftfahrt (BAZL)			
Flugstunden	insgesamt	11 650 h	während den letzten 90 Tagen	110 h
	auf dem Vorfallmuster	150 h	während den letzten 90 Tagen	1 h
Pilot	Schweizer Staatsangehöriger, Jahrgang 1968			
Ausweis	<i>Private Pilot Licence Aeroplane</i> (PPL(A)) nach EASA, ausgestellt vom BAZL			
Flugstunden	gesamt	113 h	während den letzten 90 Tagen	21 h
	auf dem Vorfallmuster	1 h	während den letzten 90 Tagen	1 h
Standort	Flugplatz Birrfeld (LSZF)			
Datum und Uhrzeit	25. Januar 2019, 15:45 Uhr (LT ¹ = UTC ² + 1 h)

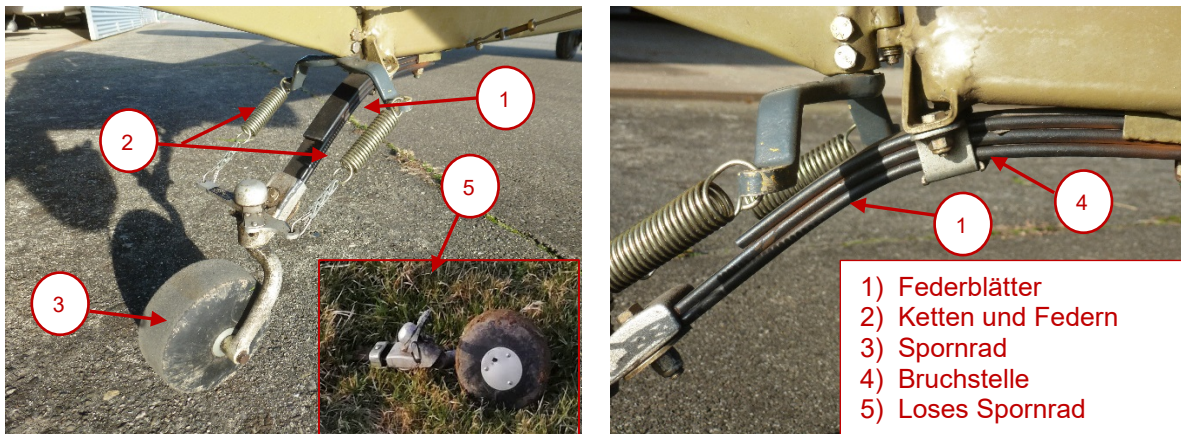
Das Spornrad ist mittels drei Federblättern, welche auch als Stossdämpfer dienen, am Heck des Rumpfes befestigt und über Ketten und Federn mit dem Ruder verbunden.

Abbildung 1: Spornrad der Piper L-4 mit der Bruchstelle der Federblätter und dem abgetrennten Spornrad.

Der schwere Vorfall wurde durch ein Versagen der Spornrad-Federblätter verursacht, was dazu führte, dass sich das Spornrad vom Rumpf trennte. Die hohe Anzahl von Landungen trug wesentlich zu diesem Vorfall bei.
