Rapport Sommaire

Type d'aéronef	Piper Aircraft Corporation PA-28R-200	HB-OHW		
Exploitant	Privé			
Propriétaire	Privé			
Pilote	Citoyen Suisse, né en 1993			
Licence	Licence de pilote privé d'avions (<i>Private Pilot Licence Aeroplane – PPL(A)</i>) selon l'Agence de l'Union européenne pour la sécurité aérienne (<i>European Union Aviation Safety Agency – EASA</i>), établie par l'Office fédéral de l'aviation civile (OFAC)			
Heures de vol	total	163:34 h	au cours des 90 derniers jours	13:16 h
	sur le type en cause	91:28 h	au cours des 90 derniers jours	5:07 h
Lieu	Aérodrome de la Côte (VD)			
Cordonnées	---	altitude	---	
Date et heure	10 janvier 2021, 16 h 24 LT (LT ¹ = UTC ² + 1 h)			
Type d'exploitation	Privé			
Règles de vol	Règles de vol à vue (<i>Visual Flight Rules – VFR</i>)			
Lieu de départ	Aérodrome de La Côte (LSGP)			
Destination	Aérodrome de La Côte (LSGP)			
Phase de vol	Atterrissage			
Nature de l'accident	Perte de contrôle

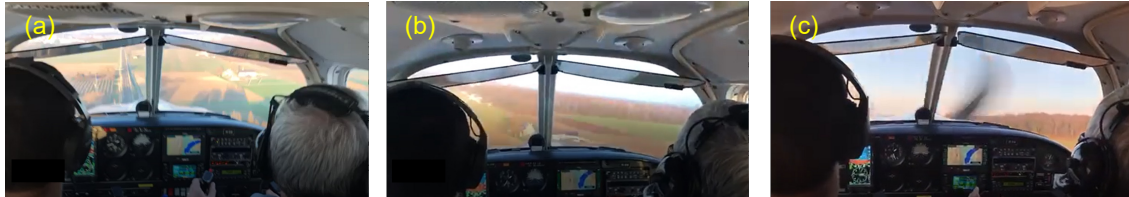
L'avion rejoint la finale à 2200 ft AMSL et le pilote effectue ses contrôles pour l'atterrissage (*final check*). Comme le pilote juge sa position un peu trop haute par rapport à son profil de descente souhaité, il décide d'entamer une glissade⁶. Le pilote a pris l'habitude de pratiquer cette manœuvre avec un avion de type CEA DR 1050 M1 « Sicile Record » sur lequel il avait appris à voler entre-temps. Il maintient la glissade jusqu'à quelques mètres du sol avant de décider de redresser l'avion et de réduire la puissance (voir figure 1).

Figure 1: Séquences extraites d'une vidéo prise par le passager assis derrière le pilote. (a) Début de la finale à 1750 ft AMSL, l'avion est aligné à la piste. (b) L'avion est en glissade avec le nez désaxé à droite d'environ 30° et une inclinaison de 3° sur la gauche. (c) L'avion avec une attitude cabrée et une légère inclinaison sur la gauche quelques secondes avant l'impact de la roue gauche avec le sol.

Lorsqu'il entreprend la sortie de la glissade, il se fait surprendre par une forte rafale de vent qui lui soulève l'aile droite et qui fait perdre rapidement de la hauteur à l'avion, qui se trouve alors dans une position cabrée et inclinée sur la gauche (voir figure 1). Puis le train d'atterrissage gauche touche fermement le sol dans un champ labouré environ 60 m en amont du seuil de piste 04 et à 1 m d'une route vicinale (voir figure 2). Le pilote identifie un fort bruit avant qu'il puisse remettre les gaz pour se reposer quelques dizaines de mètres plus loin sur la piste 04.

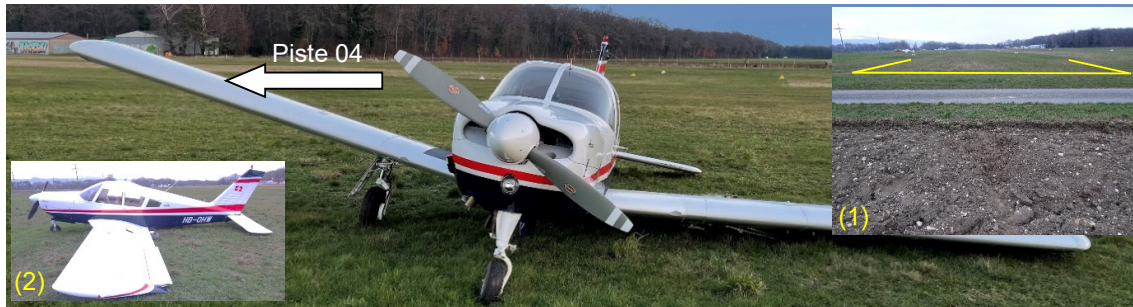
Figure 2 : Position finale du HB-OHW au nord de la piste 04 avec l'axe longitudinale orienté environ au cap 320. L'impact de la roue gauche dans le champ labouré (1) et la position du HB-OHW (2) après le seuil de piste 04 (trait jaune).

En reprenant contact avec le sol, l'aile gauche, qui s'affaisse avec la diminution de la vitesse, finit par toucher le sol et l'avion dévie alors de sa course en dérapant sur la gauche pour finalement s'immobiliser à 16h24 à 86 m en aval du seuil de piste 04 et à 25 m au nord de l'axe de piste.

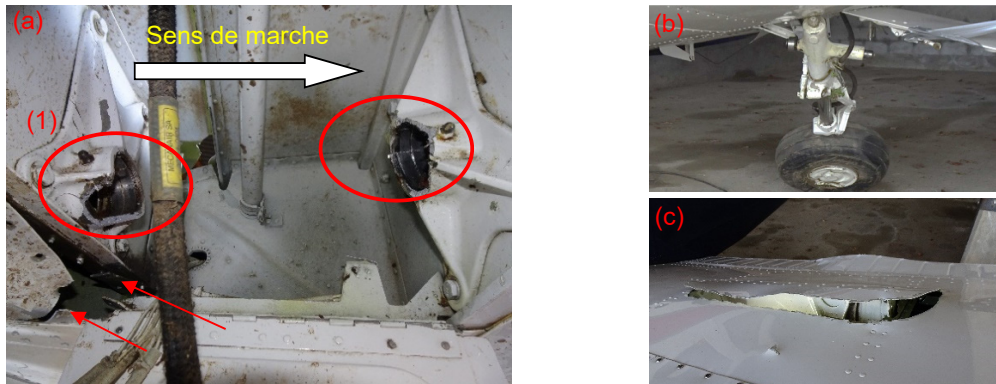
L'impact de la roue gauche dans le champ labouré a provoqué la rupture du longeron arrière (voir flèches rouges sur la figure 3a), sur lequel est fixé le support arrière du train (*Fitting Assembly, Aft Trunnion (1)*). De ce fait le train n'était plus totalement solidaire à l'aile et il a été arraché de ces fixations pendant la phase de prise au sol qui a suivi l'impact.

Comme le train n'était plus solidaire, la jambe de train a effectué une rotation d'un quart de tour et s'est repliée sous l'aile, la face extérieure de la roue du côté du sol (figure 3b).

Figure 3: vue d'ensemble des dégâts, (a) les flèches rouges montrent les différentes fissures du longeron arrière de l'aile. Les cercles rouges montrent les deux supports « *Fitting Assembly* », de la jambe de train, (b) vue de la position du train d'atterrissage après l'impact, (c) vue du dessus de l'aile gauche, au-dessus du longeron arrière.

À la suite de la rupture du longeron arrière l'aile gauche a été fortement endommagée et la tôle supérieure a été déchirée (voir figure 3c). Avec de nombreux rivets arrachés, la structure inférieure de l'aile a également été très endommagée par suite de la position et de l'appui du train dans la phase de frottement au sol.
