Summarischer Bericht

Ort	Bergmassiv des Schimberig, rund 10 km südöstlich von Schüpfheim (LU)	
Koordinaten	652 640 / 198 050 (<i>Swiss Grid</i> 1903) N 46° 55' 53" / E 008° 7' 48" (WGS ¹ 84)	Höhe 7000 ft AMSL ²
Datum und Zeit	14. September 2019, 15:14:08 Uhr (LT ³ = UTC ⁴ + 2 h)	
Art des schweren Vorfalles	Airprox	
Flugsicherungsstelle	Nahkontrollbezirkstelle Emmen (LSME)	
Luftraum	Der Sektor 4 des Nahkontrollbezirks Emmen (LSME) war an diesem Tag inaktiv.	
Geringster Abstand der beiden Luftfahrzeuge	0 NM horizontal, 275 ft vertikal	
Vorgeschriebene Mindeststaffelung	Keine	
Airprox-Kategorie	ICAO ⁵ -Kategorie A	
Luftfahrzeug 1	Piper J3C-65/L-4	HB-OKP
Halter	Flying Ranch AG, Kehrstrasse 4, Postfach 234, 6234 Triengen	
Eigentümer	Flying Ranch AG, Kehrstrasse 4, Postfach 234, 6234 Triengen	
Relevante Ausrüstung	Transponder, kein Kollisionswarngerät	
Betriebsart	Privat	
Flugregeln	Sichtflugregeln (<i>Visual Flight Rules</i> – VFR)

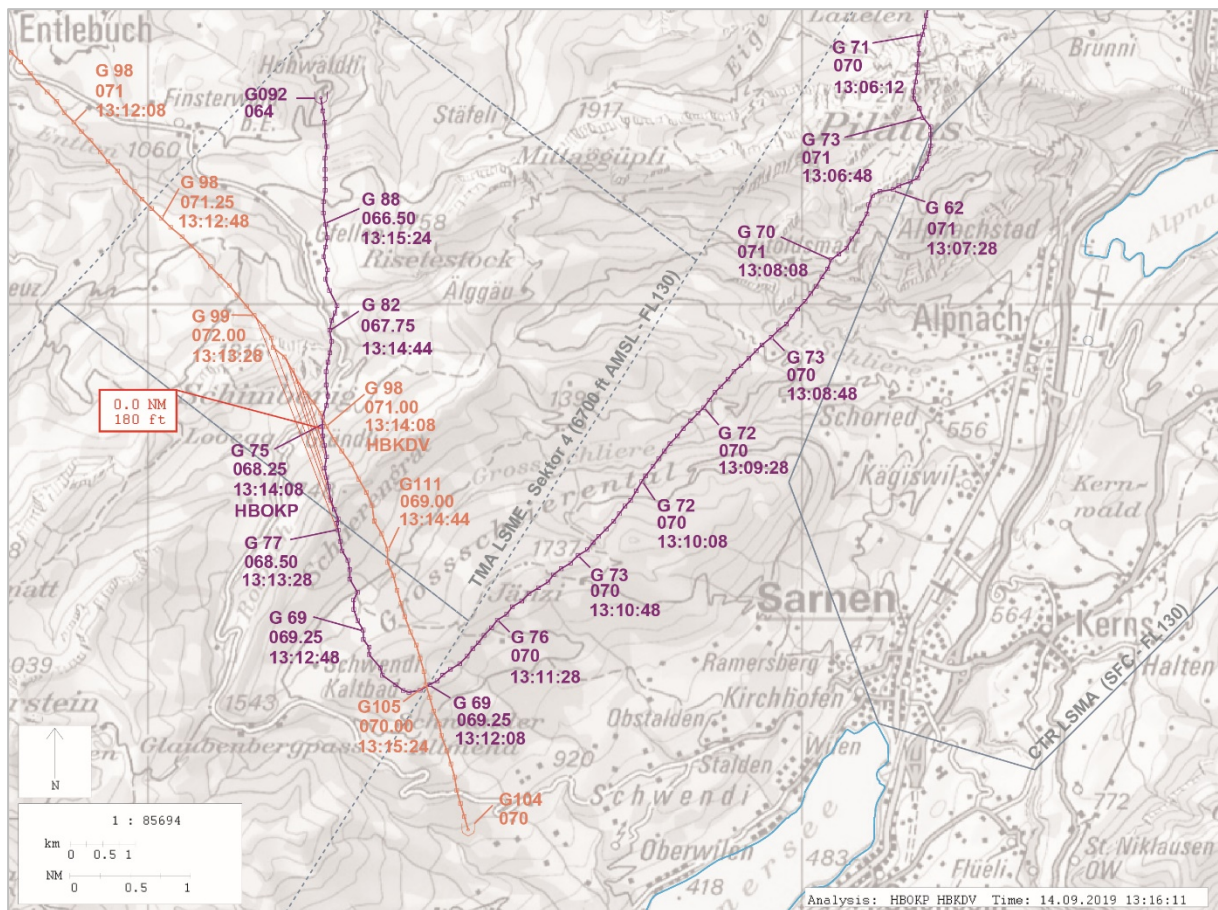
Nach rund einer Stunde befand sich die HB-OKP in der Region des Pilatus und flog auf südwestlichem Kurs westlich an den Ortschaften Alpnach und Sarnen auf einer Druckhöhe von rund 7000 ft (vgl. Abbildung 1) vorbei. Der Pilot gab an, er habe zu diesem Zeitpunkt die Platzfrequenz des Flugplatzes Emmen (LSME) von 120.425 MHz auf seinem Funkgerät gesetzt gehabt. Rund 10 Minuten später drehte er um 15:12 Uhr westlich des Sarnersees in einer Rechtskurve in Richtung Norden, um Kurs auf Triengen zu nehmen. Er überflog den Glaubenberg und leitete in der Folge einen leichten Sinkflug ein. Dabei sei seine Luftraumüberwachung vorwiegend in Flugrichtung ausgerichtet gewesen. Kurze Zeit später wurde er von einem anderen Flugzeug überrascht, das sein Sichtfeld durch das obere Fenster von vorne nach hinten binnen rund einer Sekunde und in geringem Abstand kreuzte.

Abbildung 1: Flugwege der beiden Motorflugzeuge HB-OKP (violett) und HB-KDV (orange) gemäss Radaraufzeichnungen (Mode S) mit Angaben zu Geschwindigkeiten (G) über Boden in Knoten, Höhe in Hektofuss Standarddruck⁷ und Zeit in UTC. Die TMA Emmen (LSME) war an diesem Tag nicht aktiv. Quelle der der Basiskarte: Bundesamt für Landestopografie

es schwierig, andere Flugzeuge, die sich über eine längere Zeit auf einem konstanten Kurs annähern, zu erkennen, da sich das andere Flugzeug im Sichtfeld des Piloten kaum bewegt (stehende Peilung). Im vorliegenden Fall war dies während der letzten rund 20 Sekunden gegeben, was in Abbildung 1 anhand der parallelen, roten Sichtlinien zwischen den Flugzeugen erkennbar ist.

Mit Blick auf diese Ergebnisse kommt die Schweizerische Sicherheitsuntersuchungsstelle zum Schluss, dass eine konsequente Umsetzung der Sicherheitsempfehlung Nr. [499](#) die vorliegend untersuchte gefährliche Annäherung frühzeitig entschärft hätte.
