Summarischer Bericht

Luftfahrzeug	Piper J3C-65/L-4	HB-ONA
Halter	Motorfluggruppe Pilatus, Pilatus Flugzeugwerke AG, 6371 Stans	
Eigentümer	Motorfluggruppe Pilatus, Pilatus Flugzeugwerke AG, 6371 Stans	
Pilot	Schweizer Staatsangehöriger, Jahrgang 1953	
Ausweis	Verkehrspilotenlizenz für Flugzeuge (<i>Airline Transport Pilot Licence Aeroplane</i> – ATPL(A)) nach der Europäischen Agentur für Flugsicherheit (<i>European Aviation Safety Agency</i> – EASA), ausgestellt durch das Bundesamt für Zivilluftfahrt (BAZL)	
Flugstunden	insgesamt	21 700 h während der letzten 90 Tage 0 h
	auf dem Vorfalldatum	ca. 150 h während der letzten 90 Tage 0 h
Ort	Flugplatz Kägiswil (LSPG)	
Koordinaten	---	Höhe ---
Datum und Zeit	6. März 2019, 16:30 Uhr (LT ¹ = UTC ² + 1 h)	
Betriebsart	Privat	
Flugregeln	Sichtflugregeln (<i>Visual Flight Rules</i> – VFR)	
Startort	Flugplatz Kägiswil (LSPG)	
Zielort	Flugplatz Kägiswil (LSPG)	
Flugphase	Am Boden/Rollen od. Rollen

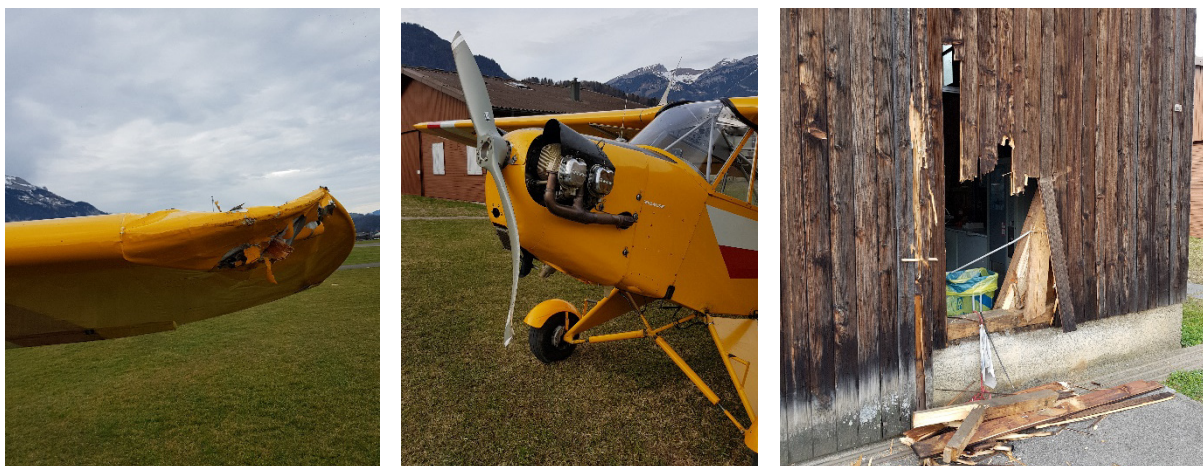
Das Flugzeug rollte in Richtung Hangar und berührte diesen mit dem linken Flügel. In der Folge drehte sich das Flugzeug um den linken Flügel zum Hangar hin, so dass der Propeller mit der Holzwand des Hangars kollidierte und der Motor stoppte.

Das Flugzeug wurde beschädigt, und am Hangar entstand ein Loch von rund einem Quadratmeter (vgl. Abbildungen 1).

Abbildungen 1: Beschädigtes Flugzeug HB-ONA und Schaden an der Hangarwand

Die empfohlene Leistungssetzung für das Anwerfen des Motors war nicht optisch markiert, sondern beruhte lediglich auf einem Erfahrungswert für den optimalen Startvorgang. Offensichtlich war die vom Pilot gesetzte Leistung deutlich höher, so dass sich das Flugzeug mangels Sicherung auch im weichen Untergrund in Bewegung setzte.

Der schwere Vorfall, bei dem sich das Flugzeug nach dem Anwerfen des Motors unkontrolliert in Bewegung setzte und mit der Hangarwand kollidierte, ist darauf zurückzuführen, dass das Flugzeug nicht gegen das Wegrollen gesichert worden war.

Da die HB-ONA über keine Parkbremse verfügte, musste das Flugzeug beim Anlassen des Motors gesichert werden. Gemäss den betrieblichen Vorgaben geschieht dies entweder mittels einer Seilsicherung oder durch den Gebrauch von Radschuhen (*chocks*) auf beiden Seiten. Der Leistungshebel soll für den Startvorgang etwa 1 cm vom hinteren Anschlag (Leerlaufposition) entfernt gesetzt werden, was etwa einer Leistungssetzung von 1200 Umdrehungen pro Minute entspricht.
