## Summarischer Bericht

<b>Luftfahrzeug</b>	Piper J3C-65/L-4	HB-OUS		
<b>Halter</b>	Regionalflugplatz, Jura-Grenchen AG, Flughafenstrasse 117, 2540 Grenchen			
<b>Eigentümer</b>	Regionalflugplatz, Jura-Grenchen AG, Flughafenstrasse 117, 2540 Grenchen			
<b>Pilot</b>	Schweizer Staatsbürger, Jahrgang 1955			
<b>Ausweis</b>	Verkehrspilotenlizenz für Flugzeuge ( <i>Airline Transport Pilot Licence Aeroplane</i> – ATPL(A)) nach der Europäischen Agentur für Flugsicherheit ( <i>European Aviation Safety Agency</i> – EASA), ausgestellt durch das Bundesamt für Zivilluftfahrt (BAZL)			
<b>Flugstunden</b>	<b>insgesamt</b>	13 760:57 h	<b>während der letzten 90 Tage</b>	7:24 h
	<b>auf dem Unfallmuster</b>	119:59 h	<b>während der letzten 90 Tage</b>	6:39 h
<b>Ort</b>	Flugplatz Grenchen (LSZG)			
<b>Koordinaten</b>	---	<b>Höhe</b>	--- m/M	
<b>Datum und Zeit</b>	26. September 2018, 15:46 Uhr (LT = UTC + 2 h)			
<b>Betriebsart</b>	Privat

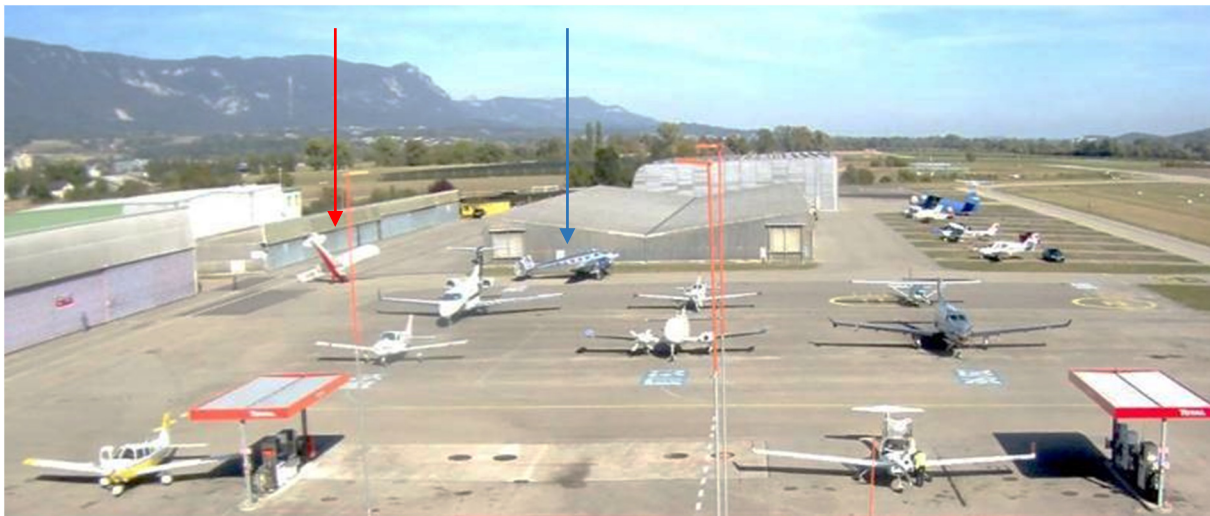
Beim Rollen sah er eine zweimotorige Beechcraft BE18, die N223CM, die mit laufenden Motoren in südlicher Richtung auf dem Rollweg N stand (vgl. Abbildung 1). Da sich die Propeller der BE18 nur langsam drehten, entschied sich der Pilot, mit gezogenem Höhenruder weiterzurollen. Beim Kreuzen hinter der BE18 hob sich unvermittelt der rechte Flügel der HB-OUS und die linke Flügelspitze berührte den Boden. Gleichzeitig neigte sich das Flugzeug nach vorne und kam nach Bodenberührung des Propellers auf der Nase stehend zum Stillstand<sup>1</sup>.

**Abbildung 1:** Endlage der Piper L-4 (roter Pfeil) hinter der Beechcraft BE18 (blauer Pfeil), Blickrichtung Nordnordost.

Der Pilot schaltete alle Bordsysteme aus und stieg unverletzt aus dem Flugzeug aus. Herbeigeeilte Helfer gaben der Besatzung der BE18 Handzeichen, so dass diese ebenfalls beide Motoren stilllegte. Die HB-OUS wurde an Propeller, Motor und an der linken Flügelspitze leicht beschädigt.

Die Besatzung der BE18 bestand aus zwei Mechanikern, die auf dem Rollweg N einen Motorenlauf zum Testen der Magneten durchführten. Zum Zeitpunkt, als die HB-OUS hinter der BE18 vorbeirollte, erhöhten die Mechaniker für diesen Test die Motorendrehzahl auf 1950 Umdrehungen pro Minute (*Revolutions Per Minute* – RPM). Die maximale Drehzahl der Propeller einer BE18 bei Volleistung beträgt 2300 RPM.

Wie im Flughafenhandbuch von Grenchen festgelegt, dürfen Motorenstandläufe nur auf den im Handbuch definierten Standorten durchgeführt werden und müssen vorgängig von der Flugsicherung bewilligt werden. Im vorliegenden Fall war die Flugsicherung nicht über den Motorenlauf der BE18 informiert. Der Rollweg N war zudem nicht für Standläufe vorgesehen.

Der Unfall zeigt, dass der Luftstrahl eines Propeller- (*prop wash*) oder eines Düsentriebwerkes (*jet blast*) bereits bei geringer Leistung starke Auswirkungen auf ein dahinter rollendes Leichtflugzeug haben kann. Ein ähnlich gelagerter Zwischenfall beispielsweise mit einer Piper PA28, die hinter einem Airbus A320 vorbeierollte und dabei angehoben wurde, wurde von der SUST summarisch untersucht (HB-PHD, 23. März 2018). Es ist in einem solchen Fall angezeigt, das Vorbeierollen hinter dem anderen Flugzeug über Funk mit der anderen Besatzung oder der Flugsicherung zu koordinieren oder erst dann weiterzurollen, wenn das andere Flugzeug die Motoren abgestellt hat oder aus dem Gefahrenbereich weggerollt ist.
