Summarischer Bericht

Luftfahrzeug	Piper PA-28-181	HB-PDH	
Halter	beltec.aero GmbH, Meisenweg 16, Postfach 105, 8200 Schaffhausen		
Eigentümer	Privat		
Kommandant	Schweizer Bürger, Jahrgang 1963		
Ausweis	Privatpilotenlizenz für Flugzeuge (<i>private pilot licence aeroplane</i> – PPL(A)) nach der internationalen Zivilluftfahrtorganisation (<i>International Civil Aviation Organisation</i> – ICAO), ausgestellt durch das Bundesamt für Zivilluftfahrt (BAZL)		
Flugstunden	insgesamt 720:34 h	während der letzten 90 Tage 12:18 h	
	mit dem Unfallmuster 600 h	während der letzten 90 Tage 12:18 h	
Ort	Flugplatz Schaffhausen (LSPF), ca. 50 m vor der Pisteschwelle 25		
Koordinaten	---	Höhe ---	
Datum und Zeit	25. Juni 2016, 15:11 Uhr (LT = UTC + 2 h) Alle Angaben in diesem Bericht in Lokalzeit		
Betriebsart	Privat		
Flugregeln	Sichtflug (<i>visual flight rules</i> – VFR)		
Flugphase	Anflug		
Unfallart	Landung vor der Piste		
Abflugort	Schaffhausen (LSPF)

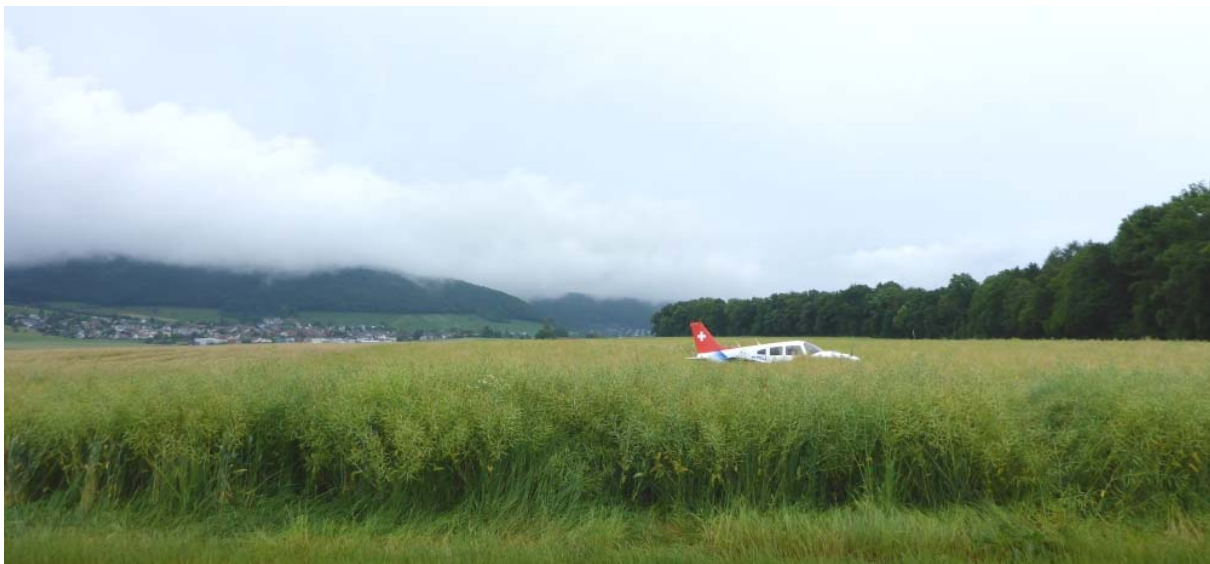
Rund 50 Meter vor der Pistenschwelle 25 wurde das Flugzeug gemäss Aussage des Piloten unvermittelt nach unten gedrückt und landete in einem hohen Rapsfeld vor der Piste 25 (vgl. Abbildung 1). Der Motor gab bis zu diesem Zeitpunkt Leistung ab und stellte nach Bodenberührung des Propellers ab. Das Flugzeug wurde auf einer Strecke von ca. 35 Metern abgebremst und drehte sich dabei etwa 70° um die Hochachse nach links. Der Pilot und die Passagiere waren nur mit den Beckengurten gesichert.

Abbildung 1: Sicht von der Querstrasse vor der Pistenschwelle 25 in Anflugrichtung mit der Endposition der HB-PDH im Rapsfeld

Die Wahl der Fluggeschwindigkeit im Endanflug war nicht den böigen Windverhältnissen angepasst. In der Folge landete die HB-PDH im Rapsfeld vor der Piste.
