Rapport Sommaire

Type d'aéronef	Piper PA-18-180M		HB-PDL
Exploitant	Privé		
Propriétaire	Privé		
Pilote	Suisse, né en 1941		
Licence	Licence de pilote privé d'avions (<i>Private Pilot Licence Aeroplane – PPL(A)</i>) avec privilège remorquage de planeurs selon l'agence de l'Union européenne pour la sécurité aérienne (<i>European Union Aviation Safety Agency – EASA</i>), établie par l'Office fédéral de l'aviation civile (OFAC)		
Heures de vol	total	2110 h	au cours des 90 derniers jours 5 h
	sur le type en cause	240 h	au cours des 90 derniers jours 3 h
Lieu	Aérodrome de Montricher (VD)		
Cordonnées	---	altitude	--- m/M
Date et heure	8 avril 2021, 14 h 16 LT (LT ¹ = UTC ² + 2 h)		
Type d'exploitation	Privé		
Règles de vol	Règles de vol à vue (<i>Visual Flight Rules – VFR</i>)		
Lieu de départ	Aérodrome de Montricher (LSTR)		
Destination	Aérodrome de Montricher (LSTR)		
Phase de vol	Atterrissage		
Nature de l'incident grave	Rupture du train d'atterrissage droite

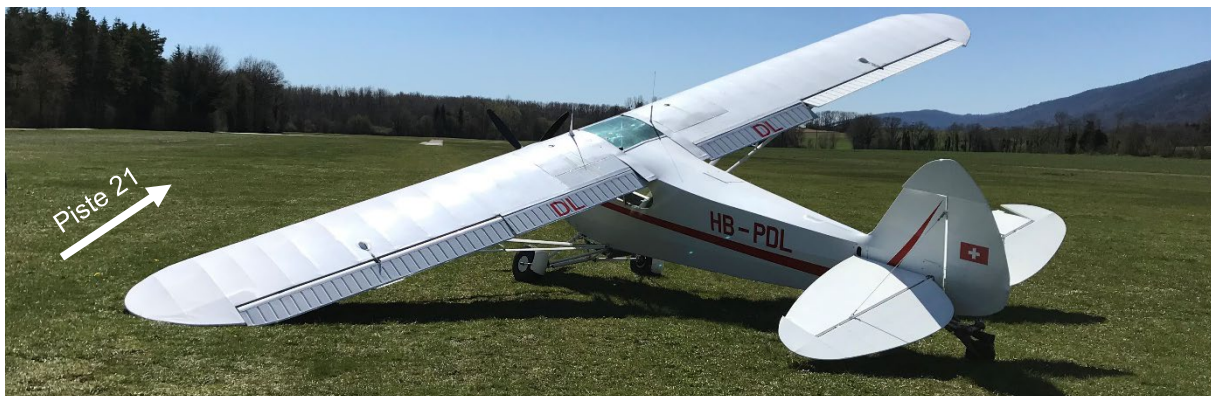
Lors du dixième atterrissage par vent calme sur la piste 21 en herbe et après avoir pris contact avec le sol, le Super Cub s'affaisse sur son train d'atterrissage principal. Le pilote parvient à maintenir l'avion dans l'axe de piste puis de l'immobiliser sur le côté gauche en touchant le sol avec l'extrémité de l'aile.

Figure 1: position finale sur la piste 21 en herbe à Montricher du remorqueur HB-PDL en appui sur son aile gauche.

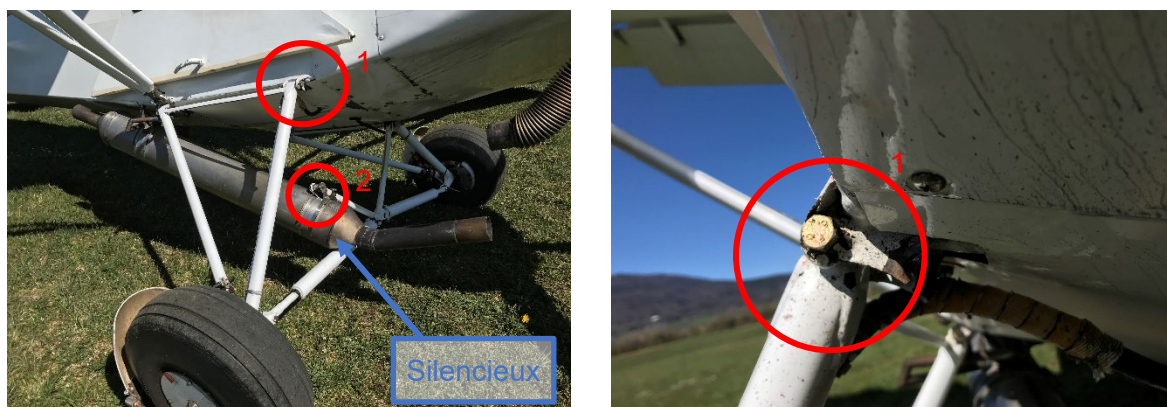
Le Super Cub est un avion à train d'atterrissage classique avec amortisseurs principaux à sandows. Les roues avant du train d'atterrissage sont suspendues par une structure tubulaire en acier qui est rattaché à deux endroits de chaque côté du fuselage. Sur le tube transversal dont le point de fixation au fuselage s'est rompu (voir figure ci-dessous), la partie avant d'un silencieux est fixée.

Figure 2: Rupture du point d'attache avant droit (1) de la structure tubulaire en triangle du train d'atterrissage principal. L'extrémité (2) du tube latéral s'est désolidarisé de son point d'attache (1).

Lors de la visite pré vol, il n'est pas possible de détecter une fissure dans le point d'attache concerné qui est caché par deux rondelles.

La dernière intervention sur le train d'atterrissage date du 16 mars 2018 avec le remplacement des quatre axes supérieurs des triangles (voir figure 2).

La rupture du point d'attache présente les caractéristiques d'une rupture structurelle de fatigue relevant des sollicitations répétées et accumulées lors du très grand nombre d'atterrissages.

L'accident est dû à une rupture d'un des points d'attache de la structure tubulaire du train d'atterrissage principale au fuselage qui a engendré un affaissement de l'avion et une immobilisation en appui sur l'aile gauche.

Le grand nombre d'atterrissages a été identifié comme facteur causal.

Une attention particulière devrait être apportée à ces attaches lors des contrôles périodiques de façon à déceler la fragilisation du train d'atterrissage avant sa rupture.
